INFORME DE SEGURIDAD OPERACIONAL

Colisión en tierra

Tecnam P2002JF, LV-GPQ

318789/17

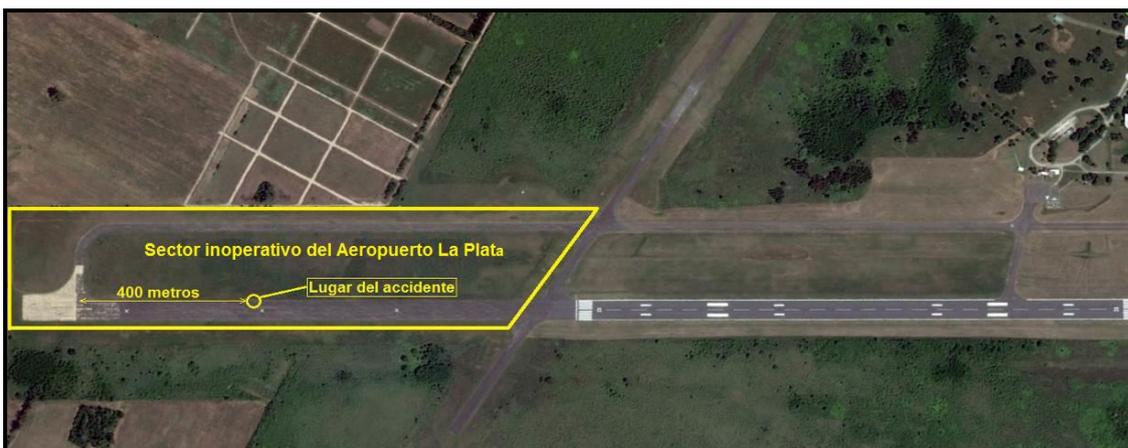
El accidente ocurrió sobre el margen izquierdo de la antigua pista 02/20, en un sector no operativo del aeropuerto de La Plata.³ No existía indicación del estado de este sector en el Manual de Aeródromos y Helipuertos (MADHEL) ni un Aviso a los Aviadores (NOTAM).

Figura 3. Lugar del accidente

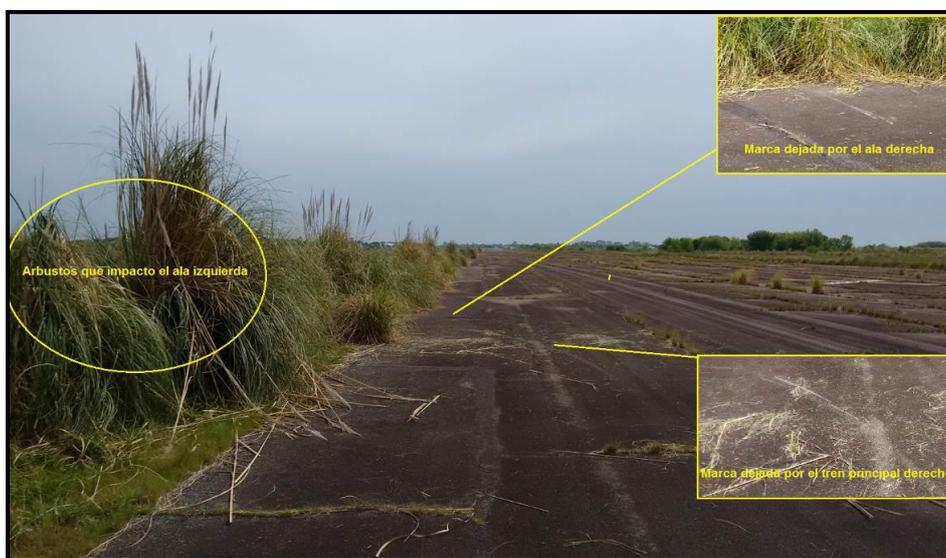
Luego del impacto del ala izquierda contra los arbustos, la aeronave giró bruscamente 90 grados y, como consecuencia, el ala derecha golpeó el suelo.

Figura 4. Imagen de marcas sobre el terreno

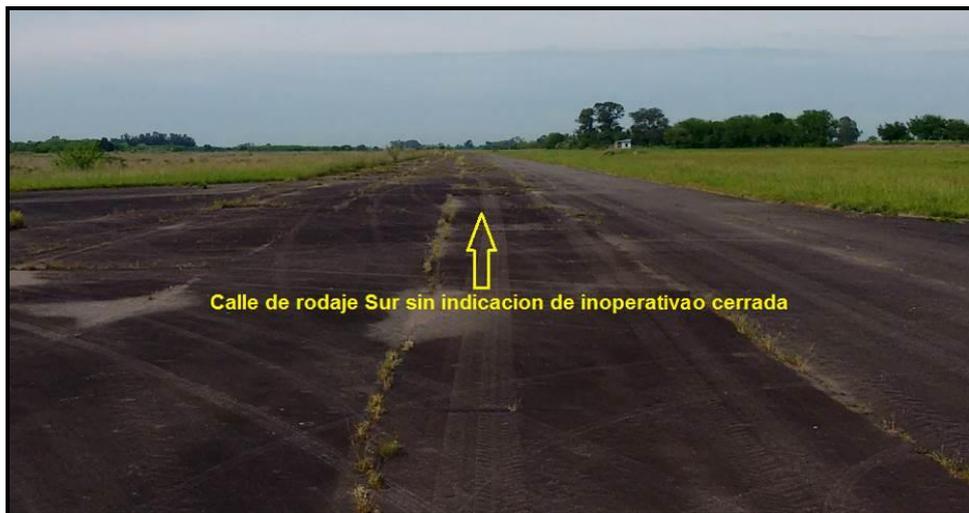
La zona inoperativa de la calle de rodaje sur no estaba señalizada. Tampoco había referencias respecto de su estado en el MADHEL ni existía ningún NOTAM emitido al respecto.

Figura 5. Vista de la calle de rodaje inoperativa

Adecuar las condiciones de mantenimiento y señalización horizontal del área de movimiento del aeropuerto a lo establecido por la reglamentación vigente (Regulaciones Argentinas de Aviación Civil 154, párrafo 154.417 y Subparte G).

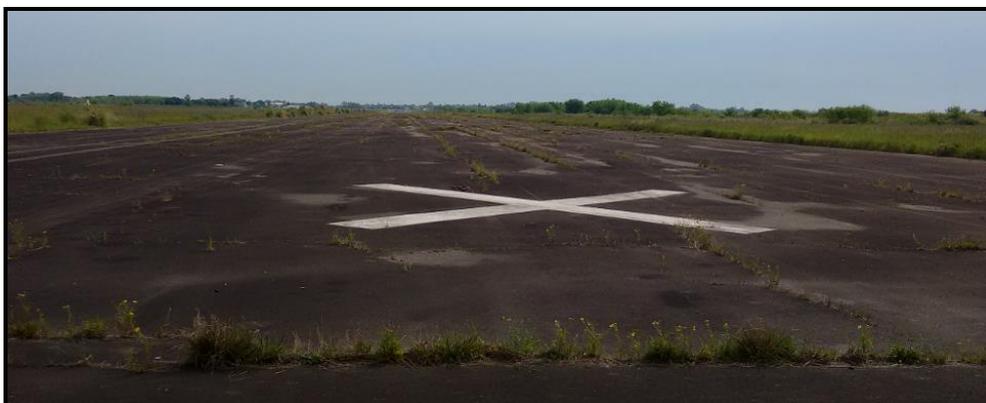
Sobre el sector de la pista 02/20 no operativa había tres marcaciones de cruces de 10 por 10 metros, separadas 300 metros entre sí, que eran utilizadas para indicar que el sector se encontraba inhabilitado, en incumplimiento de las Regulaciones Argentinas de Aviación Civil (RAAC), parte 154.

Figura 6. Marcas sobre la pista 02/20 (sector inoperativo)

- ✓ Se observó una discrepancia en la señalética de aeropuerto sobre la zona de infraestructura inoperativa, con lo establecido en la RAAC 154.
 - ✓ La información aeronáutica de "sector inoperativo" del aeropuerto de La Plata no se encontraba indicada en el MADHEL o un NOTAM, que advirtiera de esta situación.
 - ✓ No había señalización que indicara que la calle de rodaje sur estaba en desuso, lo cual podría haber advertido al piloto, de no continuar el rodaje por ese sector.
 - ✓ El piloto no estaba familiarizado con la operación en el aeródromo, ni tenía conocimiento de las restricciones operativas de infraestructura.
-

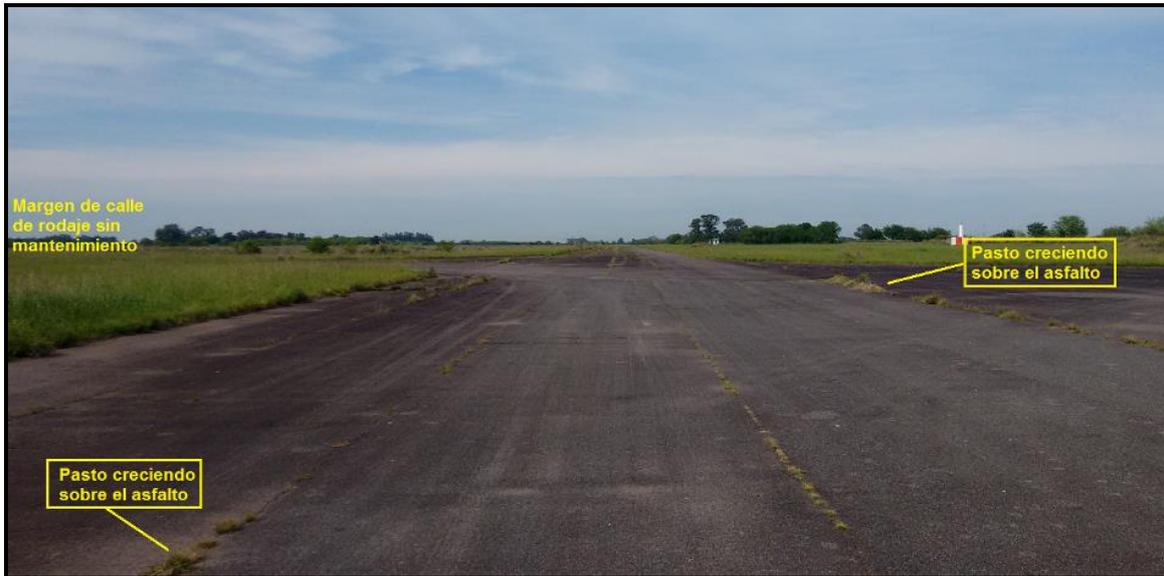
El pasto en los márgenes de la calle de rodaje sur (operativa) era muy alto. También se observó pasto sobre el asfalto.

Figura 8. Vista de la calle de rodaje sur

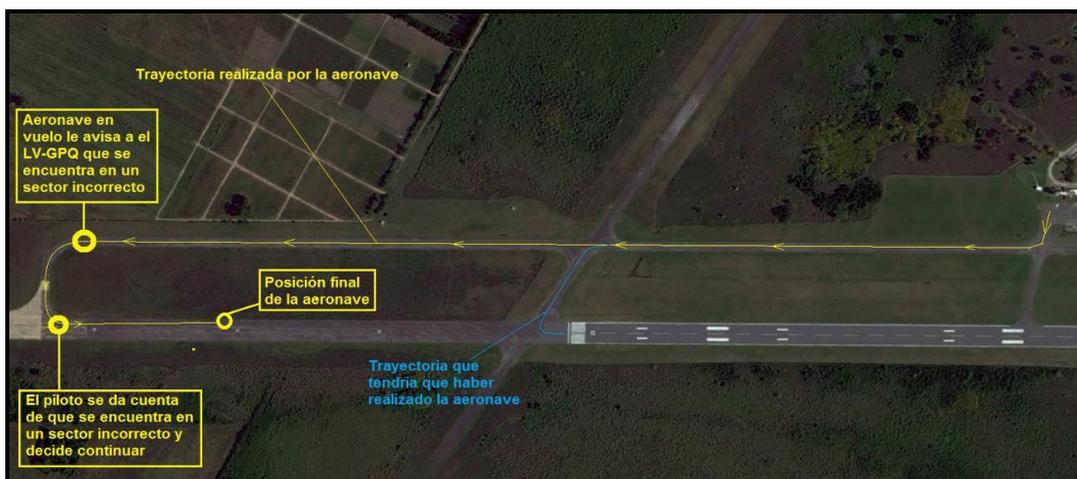
Figura 9. Trayectoria realizada por la aeronave

Según la entrevista realizada al piloto, este cruzó inadvertidamente la pista 14/32 (inoperativa), que oficiaba de calle de rodaje hacia la cabecera 02, y continuó por esta, ya que no observó ninguna señalización. Sin embargo, al posicionarse a 90° de la pista 02/20, otra aeronave en vuelo le comunicó que se encontraba en un sector del aeropuerto inhabilitado. En el desplazamiento de la cabecera inoperativa a la operativa, a 400 metros colisionó con unos arbustos. En consecuencia, la aeronave giró bruscamente hacia la izquierda y el ala derecha golpeó el suelo.
