INFORME DE SEGURIDAD OPERACIONAL

Falla de tren de aterrizaje de nariz

Beechcraft 35-B33, LV-GRQ

322554/17

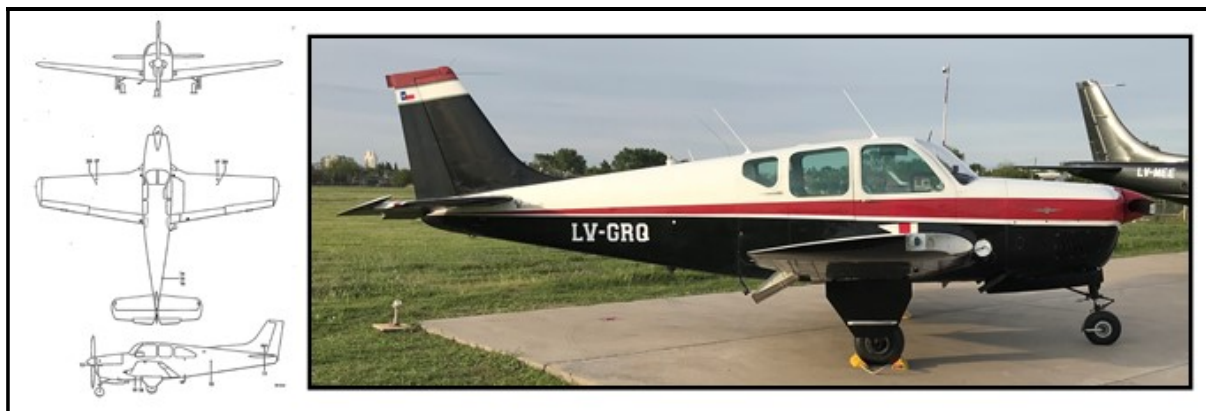
Durante el ascenso comprobaron que el tren de aterrizaje de nariz se encontraba destrabado, por lo cual se dispuso un aterrizaje con motor detenido. El piloto sentado a la derecha se hizo cargo del vuelo por que poseía mayor experiencia en la aeronave. En esta ocasión, el contacto se realizó con el tren de nariz débilmente trabado y deteniéndose la aeronave en la pista. Ambos ocupantes resultaron ilesos.

Figura 1. Imagen de la aeronave accidentada

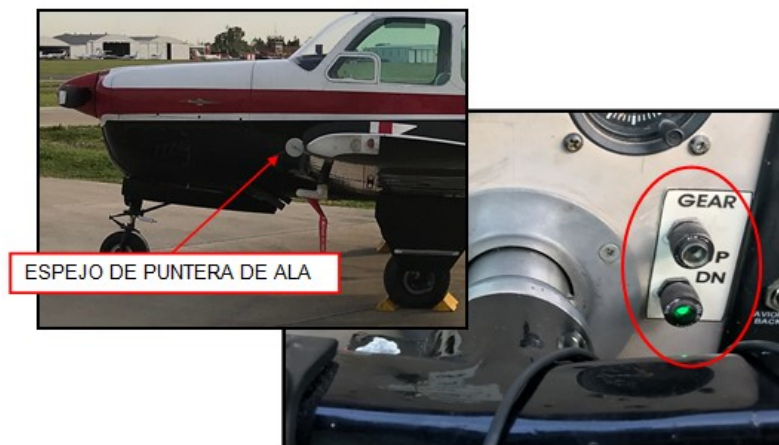
Se realizaron entrevistas a la tripulación a fin de orientar el relevamiento de campo. Piloto y acompañante (que también era piloto) afirmaron haber escuchado un ruido anormal al momento de la retracción del tren de aterrizaje en el despegue del aeródromo Isla Martín García y al accionar el tren de aterrizaje en la aproximación al aeropuerto de San Fernando. Se verificó que la luz de indicación de posición de tren indicaba abajo y con el espejo de puntera de ala controlaron la posición del tren de aterrizaje de nariz, el que observaron en posición abajo; sin lograr apreciar que el mismo se encontraba destrabado.

Figura 2. Indicadores de posición de tren de aterrizaje

Las indicaciones que brindan la posición del tren de aterrizaje mostraban que se encontraba abajo y trabado ya que, al averiarse el brazo de retracción del tren de nariz, permitió que el actuador y el mecanismo de accionamiento completaran su recorrido. Al no poseer un sistema de indicación de traba en el tren de aterrizaje de nariz propiamente dicho, no pudo comprobarse fehacientemente que se encontraba destrabado.

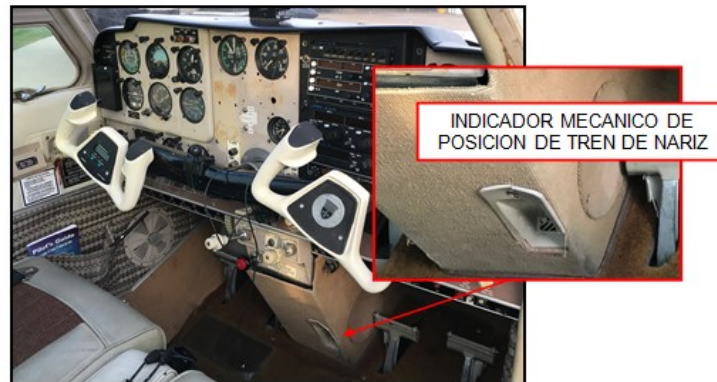
Asimismo, la aeronave cuenta con un sistema mecánico de indicación, ubicado debajo del pedestal de mandos de motor. Este dispositivo marca la posición del tren de aterrizaje de nariz, el cual no observaron en la primera aproximación, pero que, al despegar, tras el contacto de la hélice con la pista, vieron que la indicación era de tren abajo.

Figura 3. Indicador mecánico de posición de tren de aterrizaje de nariz

La luz de indicación de tren de aterrizaje y el indicador mecánico de posición de tren de nariz, mostraban “tren abajo”, de modo independiente a la posición que adoptara el tren de nariz en esa condición.

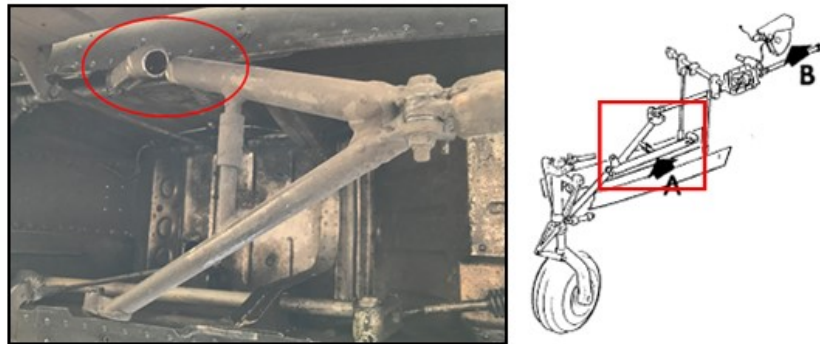
Se realizó una inspección detallada de la aeronave registrando los daños mediante fotografías. Se evidenciaron daños en ambas palas de la hélice y en el brazo de retracción del tren de aterrizaje de nariz número de parte 95-824019-3.

Figura 5. Brazo de retracción fracturado

De las evidencias y antecedentes hallados se desprende que el brazo de retracción afectado es proclive a contraer fisuras en proximidades del herraje de fijación del brazo actuador de retracción. Este tipo de falla difícilmente podría ser percibida a simple vista y en las inspecciones corrientes realizadas en la aeronave. Cabe señalar que en el estado de contaminación por fluidos y suciedad que poseía el habitáculo de tren de aterrizaje de nariz, en el caso de existir fisuras visibles, se vería dificultada aún más su percepción.

- ✓ La fractura del brazo de retracción de la aeronave se debió probablemente a fatiga del material en proximidades del herraje de fijación del brazo actuador.
- ✓ Existen en la base de datos de la Administración Federal de Aviación de Estados Unidos, al menos cinco antecedentes de roturas de similares características.
- ✓ La suciedad y contaminación del habitáculo de tren de aterrizaje de nariz, dificultaba su inspección con la potencial omisión de anomalías.
- ✓ Las indicaciones de las que puede valerse la tripulación para determinar la posición de tren de aterrizaje de nariz indicaban que se encontraba abajo y trabado, independientemente de la posición que adoptara en su condición de avería.
- ✓ Uno de los bulones de sujeción del collar de steering se halló con su rosca barrida y fuera de su alojamiento.

Asimismo, la advertencia recomienda en la próxima inspección de aeronaves que tengan instalados los brazos de retracción del tipo conformado por tubos soldados, que sean desmontados con el fin de realizar ensayos no destructivos para evaluar posibles fisuras iniciadas en el material.

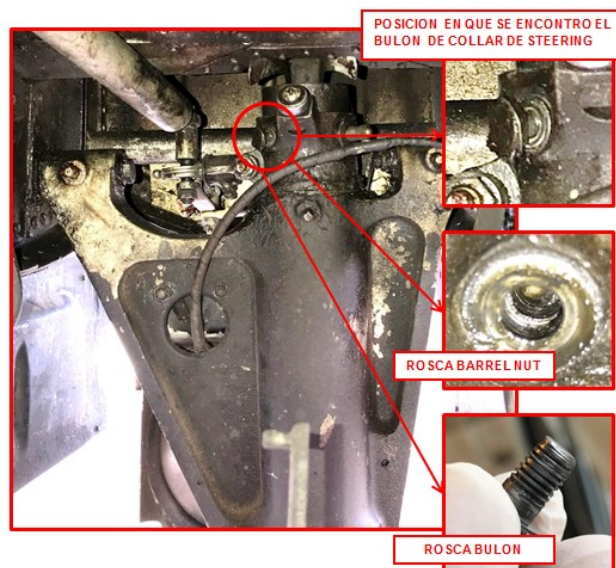
Uno de los bulones de sujeción del collar de steering se encontraba parcialmente fuera de su alojamiento. Al extraer el bulón, se pudo apreciar que la rosca se encontraba dañada, como así también la rosca interna del inserto del collar.

Figura 6. Bulón de collar de steering

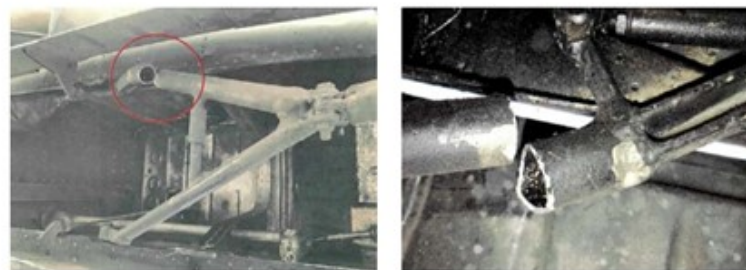
Figura 7. Advertencia 236/DAG r1

- 1- En octubre de 2017, una aeronave Beechcraft Corporation, modelo 35-B33, sufrió un accidente como consecuencia del colapso del tren de aterrizaje de nariz. A continuación se adjuntan unas de las fotografías que fueron tomadas por la JIAAC, donde se aprecia el estado de los componentes del tren de aterrizaje luego de acontecido el accidente.

- 2- Como se puede apreciar en las fotografías, no se ven deformaciones en la parte rota que permitan suponer defectos en el libre movimiento de los componentes o esfuerzos superiores a los de diseño, sino un corte limpio del tubo, lo que evidencia un claro proceso de fatiga que finalizó con su rotura.

- 3- En la Base de Datos de la FAA, hay al menos 5 Informes en los cuales se reportaron roturas y detección de fisuras en los V-Brace del tren de nariz de diversos modelos de Baron y Bonanza, tanto en los P/N 825072 como en los 824019. Uno de estos informes resalta la presencia de corrosión severa en la parte interna del tubo derecho, proceso que no puede ser detectado mediante los procedimientos normales de inspección. Además, los que indican el lugar donde los defectos estaban presentes, todos coinciden en ubicarlos en el brazo derecho, justo delante del herraje de fijación de la barra de retracción.

Dicha advertencia menciona que hay al menos 5 informes en los cuales se reportaron roturas y detección de fisuras en los brazos de retracción del tren de nariz de diversos modelos de Baron y Bonanza, tanto en los de números de parte 825072 como en los 824019. Dichos antecedentes indican que el lugar donde los defectos estaban presentes se ubicaba en el brazo derecho, justo delante del herraje de fijación de la barra de retracción.
