INFORME DE INCIDENTE

Boeing 737-800 LV-GKS

Impacto en vuelo con objeto

11/11/2017

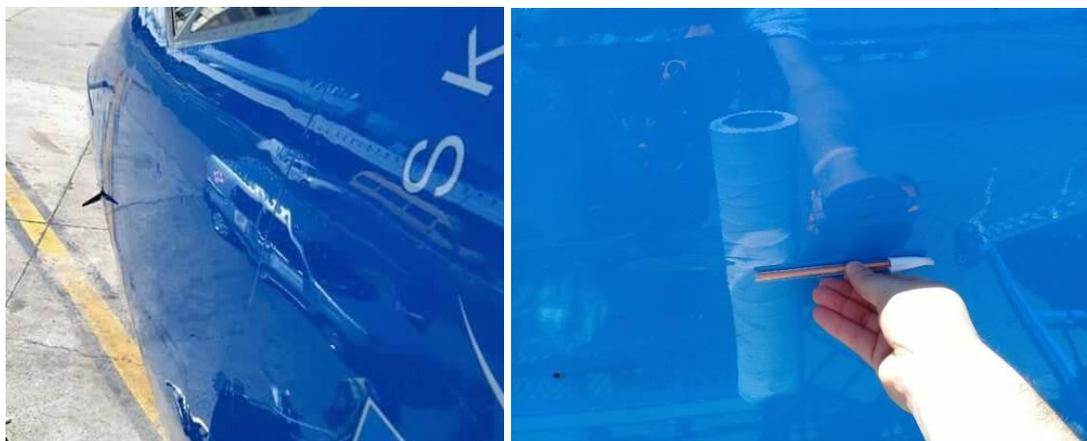
La aeronave, luego del impacto con el objeto continuó su vuelo hasta aterrizar en el aeródromo de destino, sin inconvenientes. La aeronave resultó con daños leves en el lado izquierdo del fuselaje, debajo de la ventanilla L1.

Figura 3. Imagen de daños en el fuselaje

En el mismo, se informó que todos los golpes del fuselaje son consecuentes de daños leves, y los mismos fueron reparados según el SRM (Structural Repair Manual).

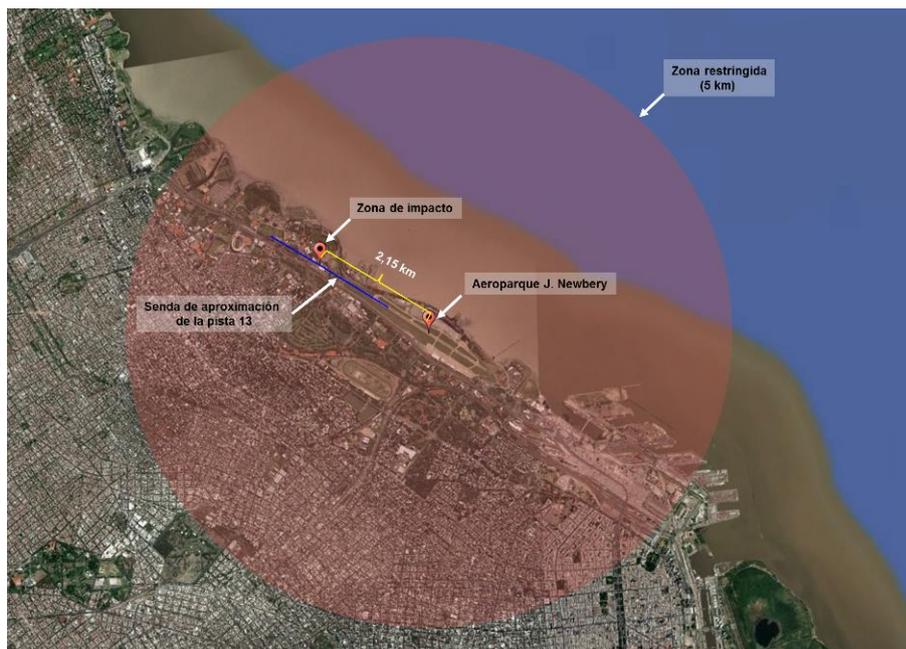
El objeto se encontraba volando en un área densamente poblada, a 2,15 km del centro de la pista del Aeroparque Jorge Newbery, y en la senda de aproximación de las aeronaves.

Figura 4. Imagen de la zona restringida para el vuelo de VANT
