INFORME DE SEGURIDAD OPERACIONAL

Cessna A 182 J, LV-IPT

Arrecifes, Buenos Aires

0331108/2017

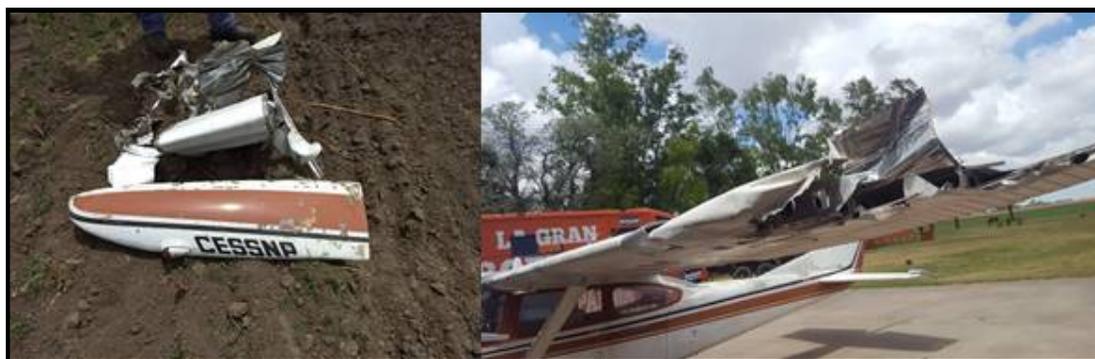
Durante el traslado, mientras sobrevolaba la traza del Rio Arrecifes, la aeronave impactó con cables de un tendido eléctrico de aproximadamente 15 metros de altura, lo que produjo el desprendimiento de parte del semiplano izquierdo. La aeronave continuó el vuelo y retornó al campo privado de donde había partido, aterrizando sin inconvenientes.

Figura 1. Imagen de daños en la aeronave

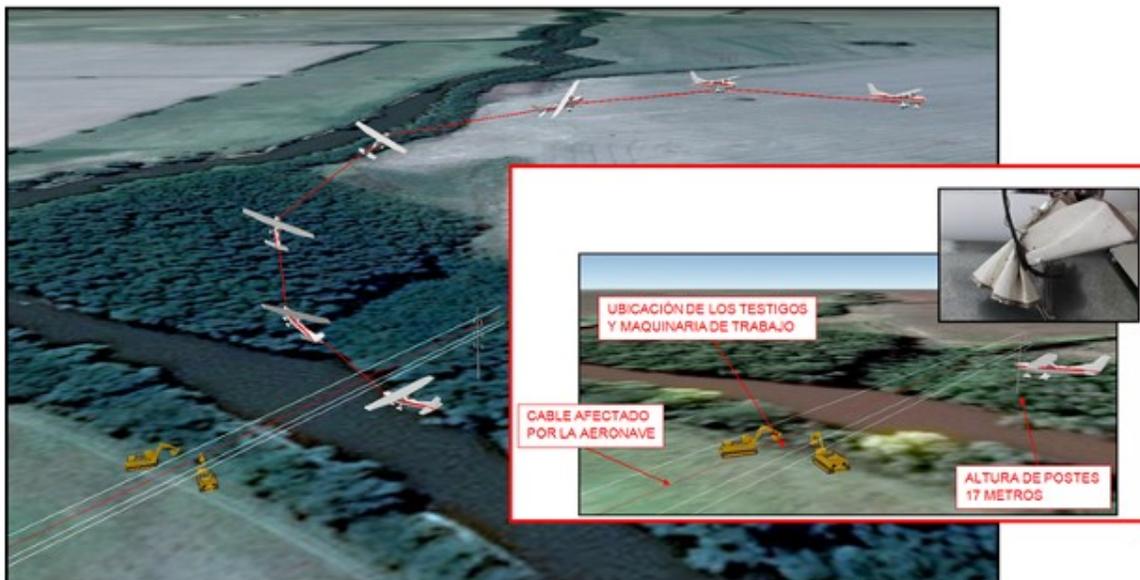
De acuerdo al testimonio de los empleados que se encontraban llevando a cabo una obra a la vera del Río Arrecifes y al video filmado por los ocupantes de la aeronave, la misma impactó el tendido eléctrico, cortándolo y pasando por debajo del cable de guarda sin precipitarse a tierra. Posteriormente realizó un viraje de 180° y se dirigió al campo de su propiedad.

Figura 3. Descripción del impacto

La evidencia disponible a la investigación indica que la aeronave se encontraba volando a aproximadamente 15 metros del suelo. El límite establecido en la RAAC 91.119 para vuelos sobre zonas no pobladas es una altitud mínima de seguridad de 500 pies.

- El valor de la documentación relativa a la certificación de personal y equipamiento cuando se la considera no como una carga burocrática-administrativa sino como un reflejo de las aptitudes técnicas necesarias para la operación segura de aeronaves;
 - La necesidad de moderación y precaución en la ejecución de maniobras cerca del suelo y la imprudencia en la continuación de un vuelo en condiciones inciertas de integridad de la aeronave; y
 - La importancia de la notificación de accidentes e incidentes en tiempo y en forma para permitir el mas efectivo accionar del proceso de investigación.
-
