INFORME DE SEGURIDAD OPERACIONAL

Excursión de pista

Fairchild SA227-AC, LV-BGH

331171/17

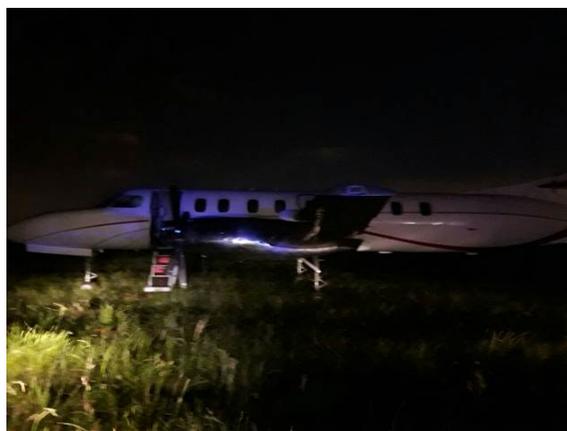
Figura 1. Aeronave LV-BGH fuera de pista

A las 23:41 horas aproximadamente, durante la fase inicial del despegue por la pista 05, la tripulación percibió una asimetría de empuje y decidió abortar el despegue. Luego perdió el control direccional de la aeronave y realizó una excursión de pista *veer off* por el margen derecho de la misma. En la trayectoria, la aeronave impactó con un cartel de indicación de calle de rodaje B y posteriormente se detuvo a una distancia de 500 metros del umbral de pista y a 40 del eje de la misma, sobre una superficie de césped.

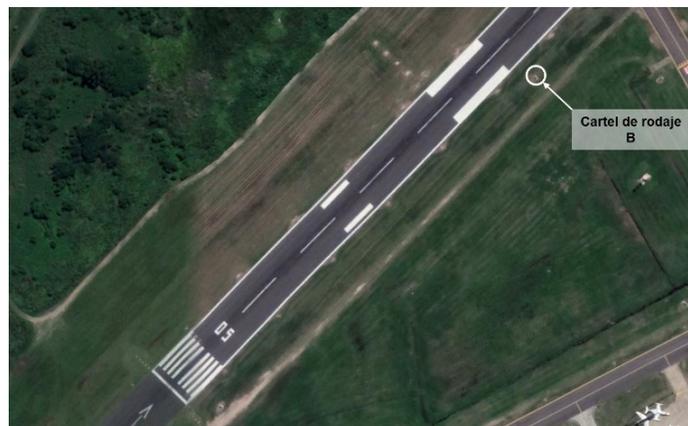
Se produjo la rotura del cartel de indicación de calle de rodaje B ubicado en el margen derecho de la pista 05, a 296 metros del umbral de la pista y a 13 del borde de asfalto.

Figura 2. Ubicación del cartel de calle de rodaje dañado

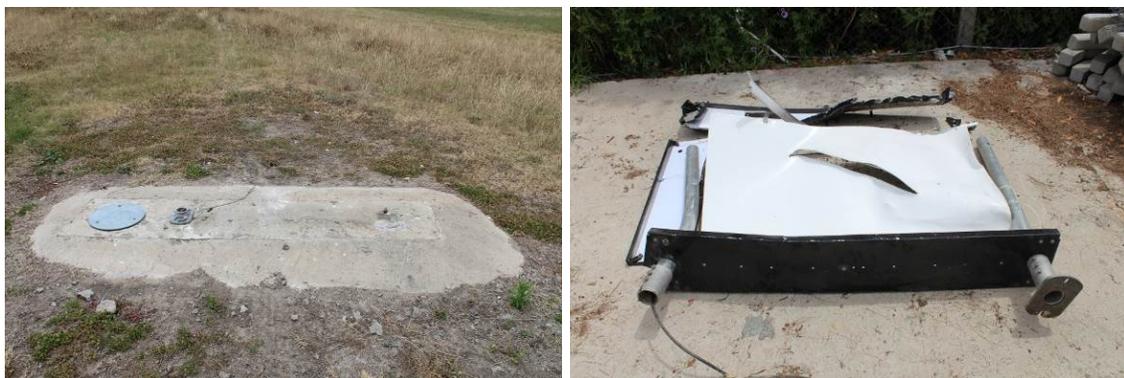
El motor nº 1 resultó sin daños, mientras que el motor nº 2 resultó con daños de importancia debido al impacto de la hélice contra un cartel.

La hélice del motor nº 1 resultó sin daños, mientras que la hélice del motor nº 2 resultó con daños de importancia debido al impacto contra un cartel.

Figura 3. Base y cartel de calle de rodaje dañado

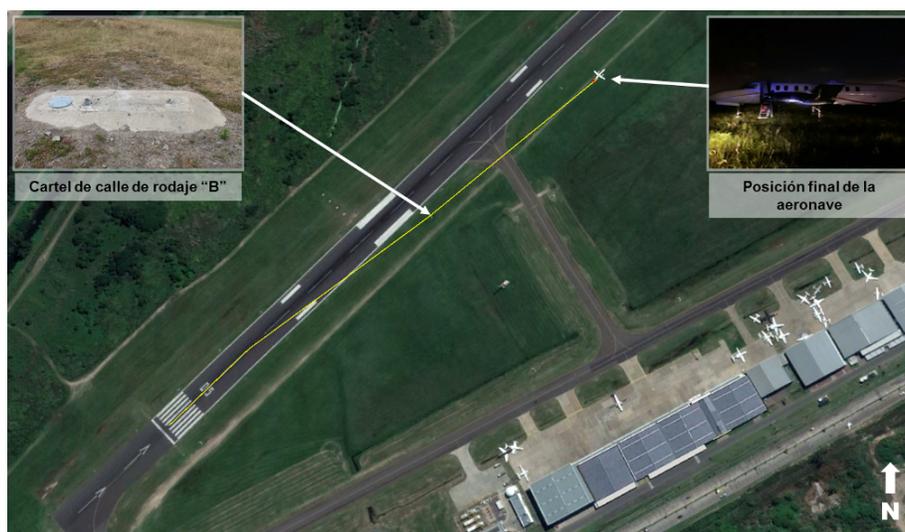
La aeronave se detuvo sobre una superficie de césped, aproximadamente a 500 metros del umbral de la pista 05 y 40 metros a la derecha del eje de pista. Durante el recorrido de detención, la aeronave embistió un cartel de indicación de calle de rodaje con la hélice del motor nº 2. En el impacto la aeronave sufrió daños de importancia en la hélice y el motor, y sufrió daños leves en el ala derecha debido a la dispersión de los restos del cartel y hélice.

Figura 6. Trayectoria de la aeronave

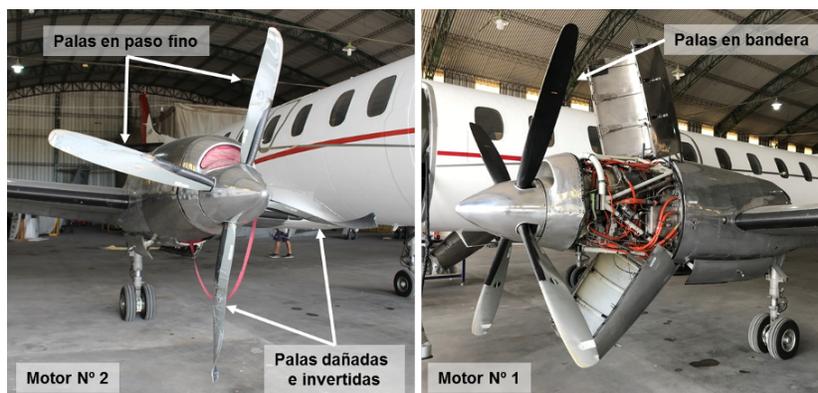
En el lugar del incidente se identificaron y evaluaron los daños de la aeronave y las marcas sobre el terreno. Se comprobó que la posición del comando de RPM de ambos motores se encontraba en posición *high*, mientras que el comando de potencia que regula el paso de hélice se encontraba en posición *ground idle* para el motor nº 1, y en posición *flight idle* para el motor nº 2. Los *flaps* se encontraban extendidos 9°. La hélice del motor nº 1 se encontraba en paso bandera. La hélice del motor nº 2 poseía 2 palas en paso fino, mientras que las 2 palas que se encontraban dañadas por el impacto del cartel se encontraban en posición invertida.

Figura 7. Posición de las palas de las hélices de los motores

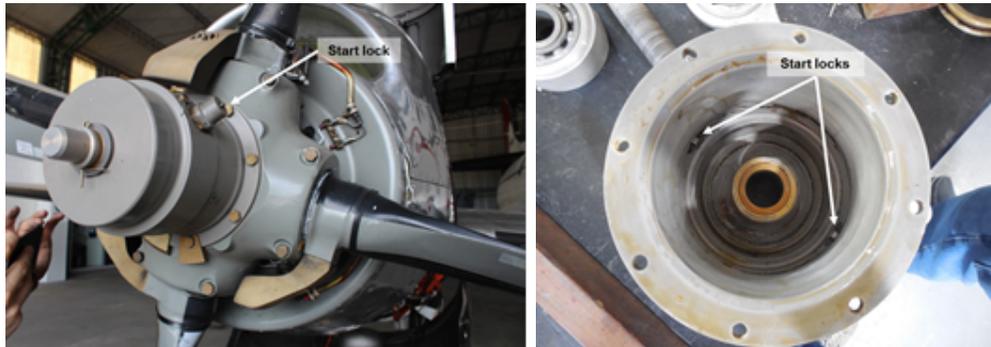
Se realizó el desarme e inspección de la hélice del motor nº 2. La misma presentaba daños en sus palas, en los pernos y en los rodamientos producto del impacto con el

cartel. El pistón de accionamiento del sistema de paso de hélice se encontraba con los *start locks* colocados.

Figura 8. Imagen de los *start locks*

Los ensayos sobre el motor nº 2 indicaron que el pistón de accionamiento del paso de hélice se encontraba trabado por los *start locks*. Esta condición además es apoyada por el hecho que, aunque se accionó el comando *engine stop and feather* para detener los motores luego de la excursión y que por lo tanto ambas hélices debieran haberse posicionado en paso bandera, esto no ocurrió efectivamente en el motor nº 2.

Aunque se realizaron todas las pruebas correspondientes, no se pudo comprobar el motivo por el que no se liberaron los *start locks* de la hélice nº 2. Por otra parte, es altamente probable que la tripulación no haya notado esta condición, teniendo en cuenta el rango de potencia utilizado durante las operaciones de rodaje.

- ✓ La hélice del motor nº 2 se encontraba con los *start locks* colocados. Esto pudo haber provocado que, al aplicar potencia en ambos motores para el despegue, se produzca un aumento del empuje del motor nº 1 por sobre el nº 2.

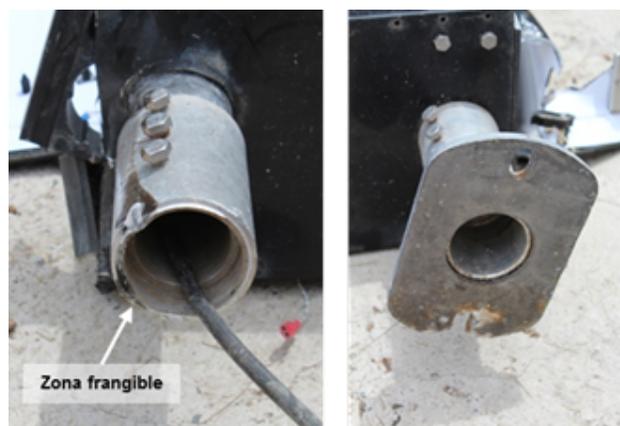
Se evaluaron los daños al cartel de salida de calle de rodaje. Este disponía de una zona frangible en sus dos sujeciones al suelo, se pudo observar que una de las sujeciones se rompió en dicha zona y la otra lo hizo en los bulones y la base.

Figura 9. Sujeción del cartel al suelo

El cartel de indicación de la calle de rodaje reunía las características especificadas en la normativa vigente, en cuanto a sus dimensiones, ubicación y frangibilidad. Sin embargo, la zona frangible no funcionó adecuadamente, debido a que uno de los soportes del cartel se rompió en la sujeción a la base de hormigón y no en su zona de corte.

- ✓ La superficie frangible del cartel de indicación de calle de rodaje no funcionó adecuadamente.

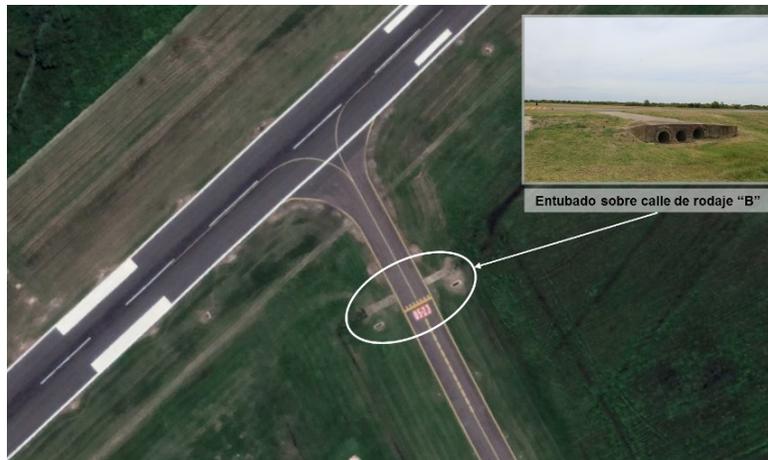
El terreno lateral derecho de la pista 05 presentaba un estado irregular, con una zanja que se extiende paralela a la pista, aproximadamente a 80 metros del eje de pista. A su vez presentaba un canal entubado que cruza la calle de rodaje B.

Figura 10. Entubado de la zanja en la calle de rodaje B

Si bien la zanja y el entubado en la calle de rodaje B se encuentran fuera del límite de la zona que debe estar nivelada, de acuerdo a lo indicado en la RAAC 154.223, inciso “j” (RAAC parte 154, 2016), tienen el potencial de generar un riesgo para la seguridad de aquellas aeronaves que puedan verse afectadas por una excursión de pista. Asimismo, también podrían dificultar el desplazamiento de los servicios de salvamento y extinción de incendios (SEI) a los distintos puntos del aeropuerto.

- ✓ Si bien la zanja y el entubado en la calle de rodaje B se encuentran fuera del límite de la zona que debe estar nivelada, el estado de la franja derecha de la pista 05 en el aeródromo de San Fernando presenta obstáculos que podrían constituir un peligro para las aeronaves en caso de una excursión de pista.

- ✓ Gestionar frente al explotador del aeropuerto, acciones tendientes a mejorar el estado del terreno aledaño a la pista 05/23, para disminuir el potencial de daños en caso de una excursión de pista.

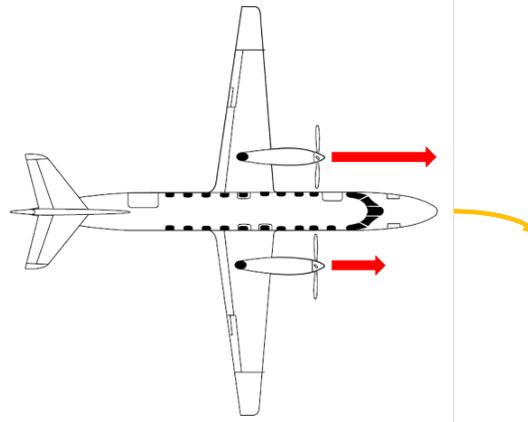
En un escenario como el descrito, es altamente probable que al momento del despegue, el motor nº 2 haya entregado efectivamente menor potencia dada la condición descrita anteriormente. Así, es plausible que la diferencia de empuje entre el motor nº 1 y el motor nº 2, haya provocado un momento en el eje vertical de la aeronave, que no pudo ser compensado por el piloto, haciendo que la aeronave se desplace hacia la derecha en los primeros metros de recorrido de la pista.

Figura 11. Esquema de diferencia de empuje de los motores
