INFORME DE SEGURIDAD OPERACIONAL

Cessna A-150-M, LV-CVN

Villa Rumipal, Córdoba

**0331174/17**

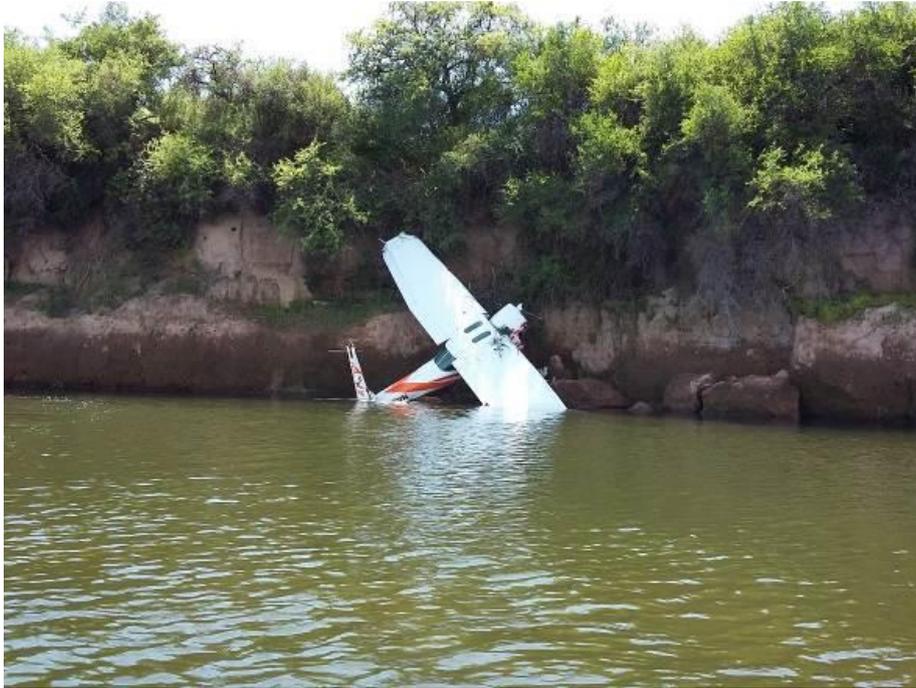
Figura 2. Imagen de la aeronave posterior al impacto

La aeronave impactó contra la barranca del lado este del Embalse Río Tercero y posteriormente cayó de cola. No hubo dispersión de restos.

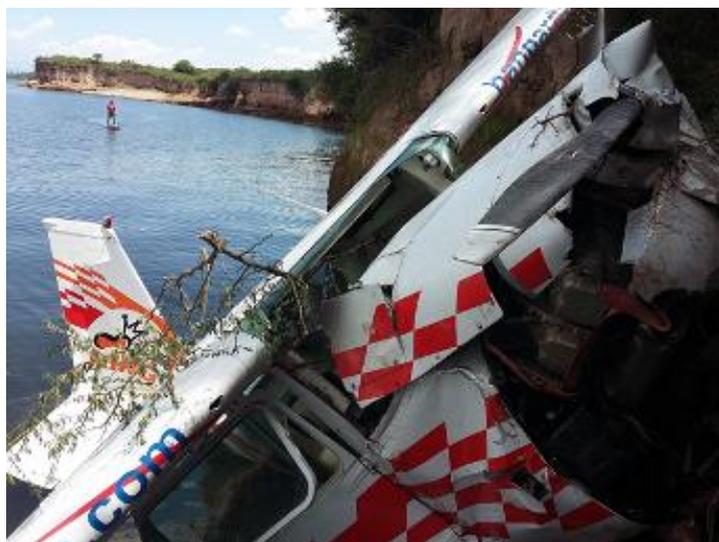
Daños de importancia.

Figura 3. Detalle de los daños de la aeronave

En los trabajos efectuados en el motor se verificó el funcionamiento de su cinemática. Más allá de la excesiva corrosión y presencia de agua encontrada en su interior, atribuida a la inmersión parcial de la aeronave luego del accidente, se observó que los daños del motor (roturas, deformaciones, corrosión, etc.) fueron producidos por el

impacto de la aeronave contra la barranca y debido a la inmersión parcial de la aeronave en el agua.

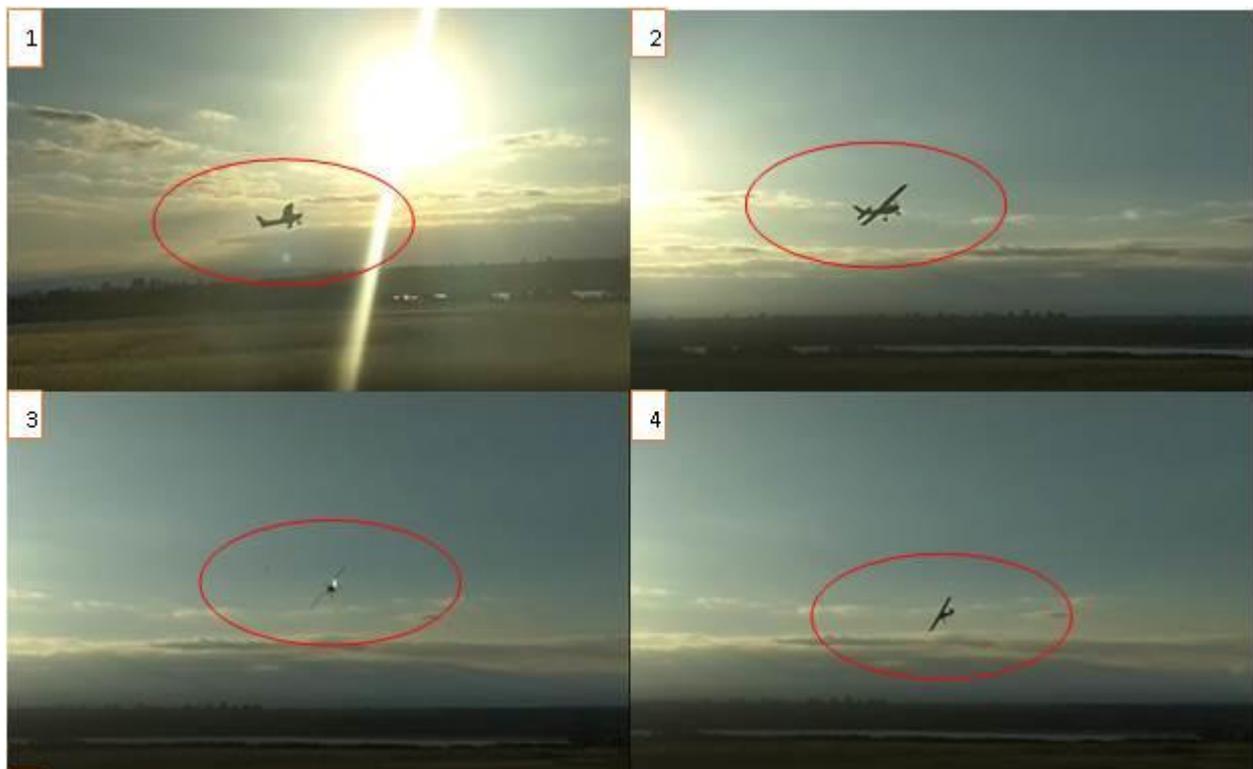
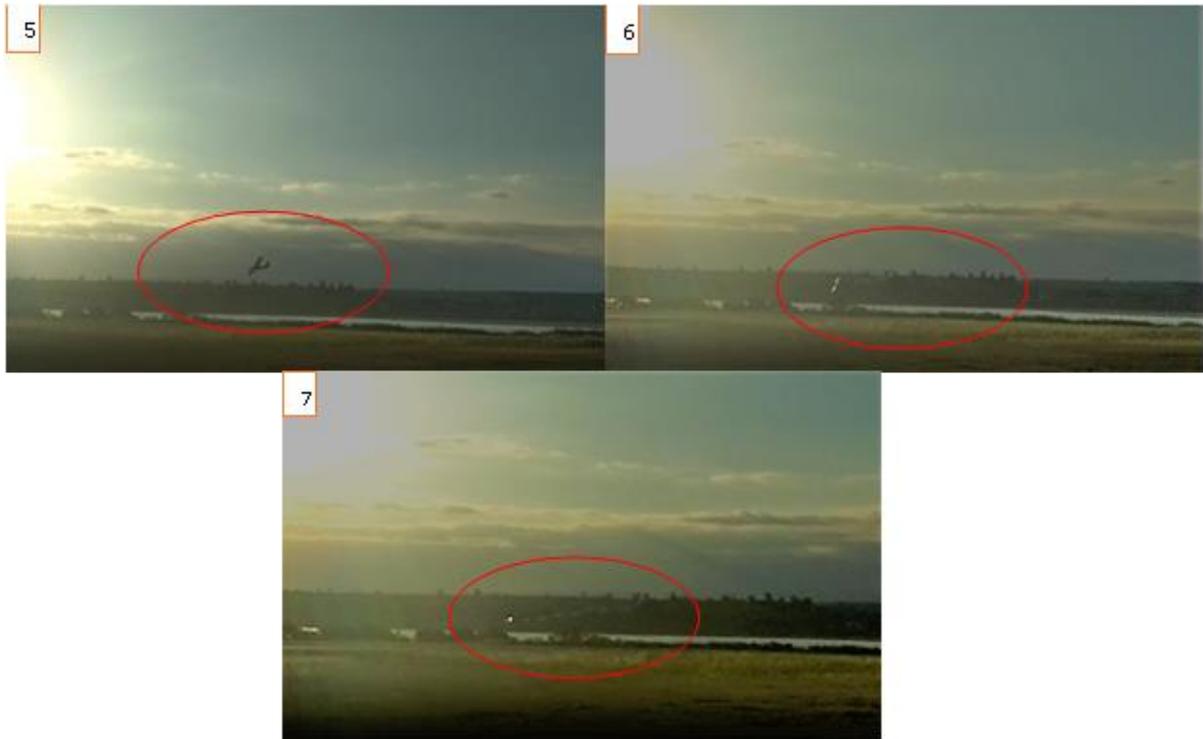
cuenta el audio, se escucha en relación al funcionamiento del motor que este tendía a detenerse cuando nivelaba la actitud y a arrancar cuando bajaba la nariz.

Figura 5. Imágenes obtenidas del video de la aeronave

A fin de distinguir una falla mecánica con procedimientos operativos, es fundamental considerar las entrevistas que se realizaron con el piloto y el estudio de las imágenes y el audio del video realizado por un testigo en el lugar del suceso. En el video se observó que, durante el ascenso, luego de una pérdida de potencia y en viraje, después de siete segundos se produjo la detención del motor. Durante este trayecto, cada vez que la aeronave bajó la nariz recuperó potencia, por lo que el piloto decidió volver a la pista en vez de realizar un acuatizaje de emergencia.

Por su parte, el piloto describió una falla de motor por falta de alimentación de combustible. La situación descrita, coincide con los hallazgos técnicos. Se concluyó que no llegaba la suficiente provisión de combustible al carburador; por esa razón, el motor tendía a detenerse cuando nivelaba la aeronave.
