INFORME DE SEGURIDAD OPERACIONAL

Excursión de pista

Air Tractor AT-502 B, LV-BCX

**0331422/17**

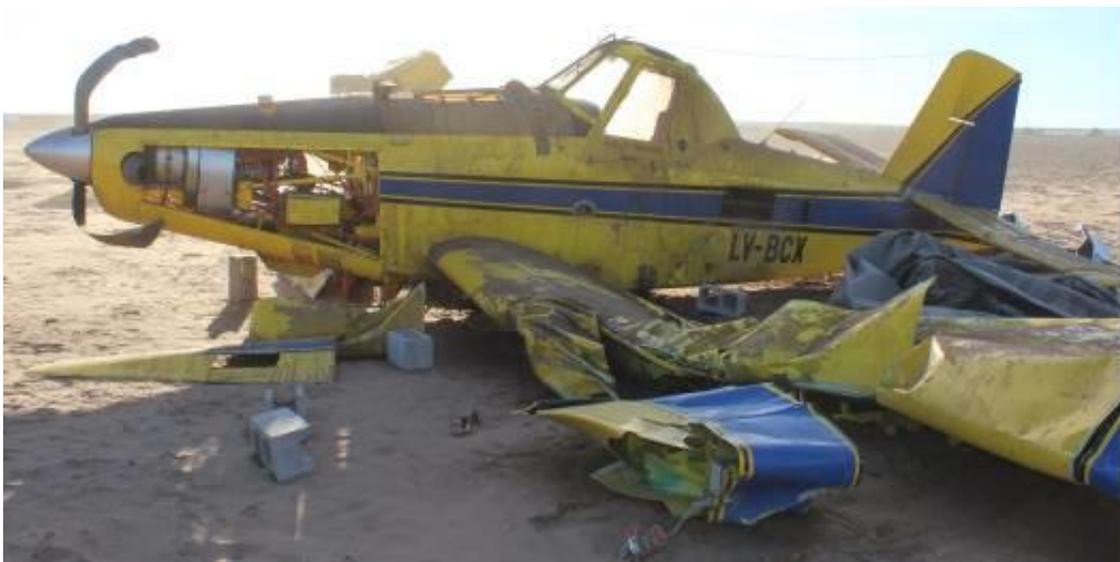
El 9 de diciembre de 2017 la aeronave matrícula LV-BCX, un Air Tractor AT-502 B, intentó despegar de la Estancia La Moneda (San Luis), en un vuelo de aeroaplicación en un lote cercano. Durante el despegue, próximo al final de pista, la aeronave se elevó muy poco, cruzó la cabecera opuesta e impactó contra un alambrado perimetral. Continuó la trayectoria en línea recta sobre el terreno y, luego de recorrer 86 metros más, se detuvo con rumbo 170°.

Figura 1. Imagen de la aeronave posterior a la excursión de pista

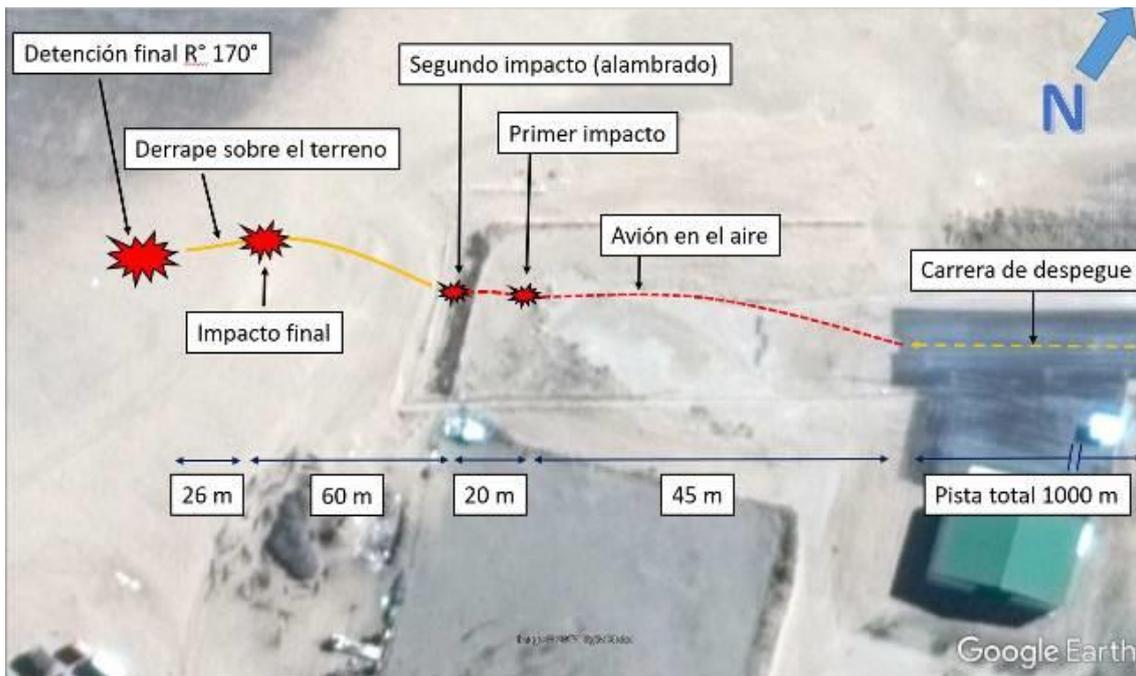
misma se elevara. La aeronave voló sólo 45 metros, luego tocó el terreno con el tren de aterrizaje auxiliar trasero e impactó un alambrado perimetral con la puntera del ala derecha, lo cual la desestabilizó. Ésta mantuvo su trayectoria en línea recta y, 60 metros más adelante, el tren principal izquierdo golpeó el terreno, colapsando. Como consecuencia del impacto la aeronave realizó un giro de 180 grados, derrapó 26 metros y se detuvo con orientación con Rº 170.

Figura 2. Detalle del recorrido en la excursión de pista

A partir de los cálculos realizados se pudo establecer que la operación se realizó en una pista con 220 metros menos de lo requerido para el despegue (1220 metros). El largo de la pista también fue insuficiente para la configuración de *flaps* que realizó el piloto durante el despegue.

- ✓ Realizar los cálculos de performance de las aeronaves para las operaciones en las distintas regiones donde opera, a los efectos de obtener las limitaciones de operación teniendo en cuenta la altitud presión, el peso de la aeronave y las características de la pista.
