INFORME DE SEGURIDAD OPERACIONAL

Colisión con un obstáculo posterior al despegue

Piper PA 20-180, LV-LWM

**333823/17**

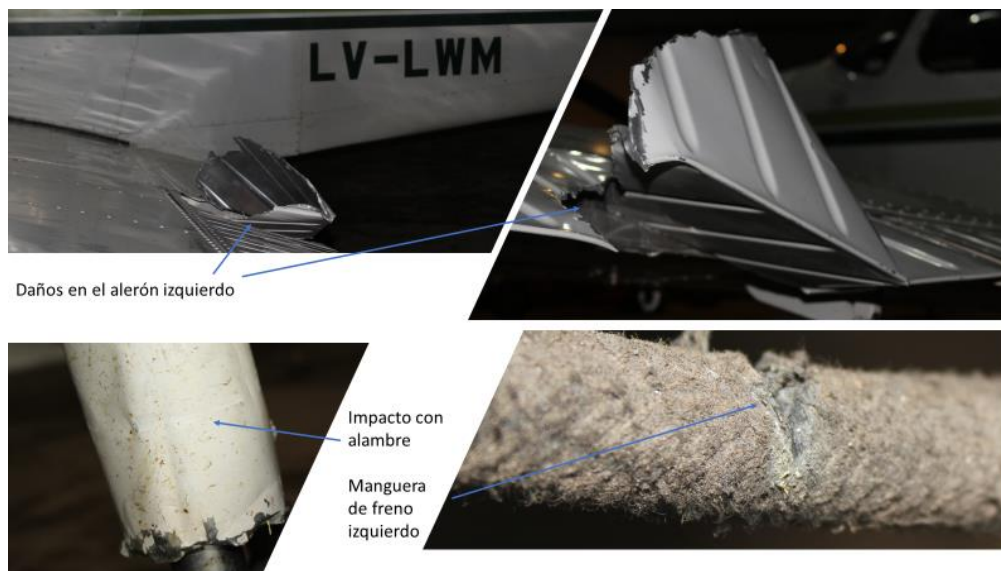
Figura 2. Daños en la aeronave

Se verificaron los daños en la aeronave como resultado del impacto del tren de aterrizaje izquierdo con el alambrado perimetral. Se observó el corte de la superficie móvil del alerón izquierdo, el que afectó aproximadamente el 20% de su envergadura. Este daño provocó vibraciones en los comandos, pero no afectó el control de la aeronave.

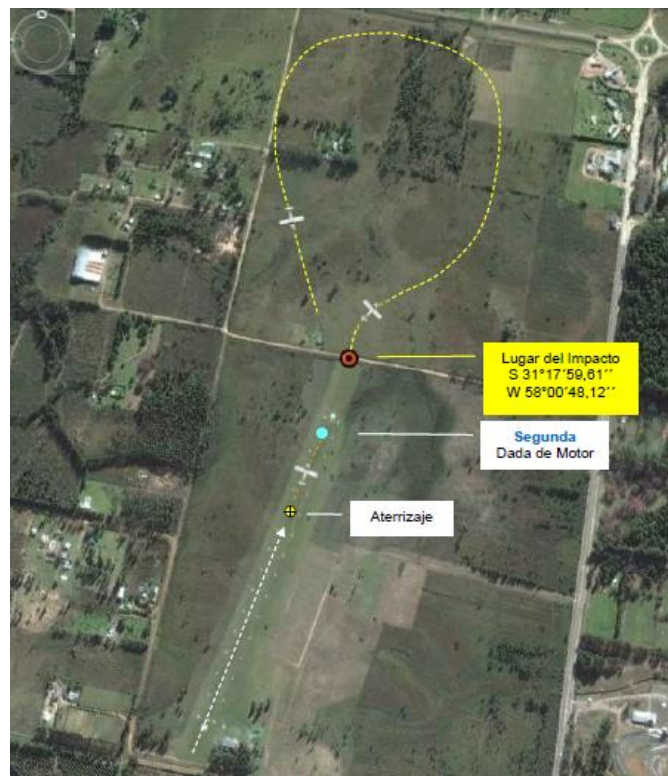
Figura 3. Segundo intento, impacto y retorno a la pista

El piloto manifestó que durante el segundo intento de aterrizaje por la pista 02 la aeronave realizó un toque largo (sobre el segundo tercio de la pista), y en el remanente de la misma llevó a cabo una dada de motor con la intención de realizar un nuevo circuito. Para tal maniobra subió los flaps a 0 (cero) grados.

Durante la entrevista el piloto manifestó que el segundo aterrizaje fue en el segundo tercio de la pista. De acuerdo a la longitud total de la misma este aterrizaje habría ocurrido entre los 263 y 526 metros. Debido al déficit de datos para corroborar el punto exacto del aterrizaje, la investigación no pudo determinar la longitud de pista remanente para poder realizar la maniobra de interrumpir el aterrizaje, realizar otro despegue y un nuevo circuito. No obstante, el impacto del tren de aterrizaje con el alambrado indica que el remanente real de pista limitó la maniobra de un despegue para una nueva aproximación.

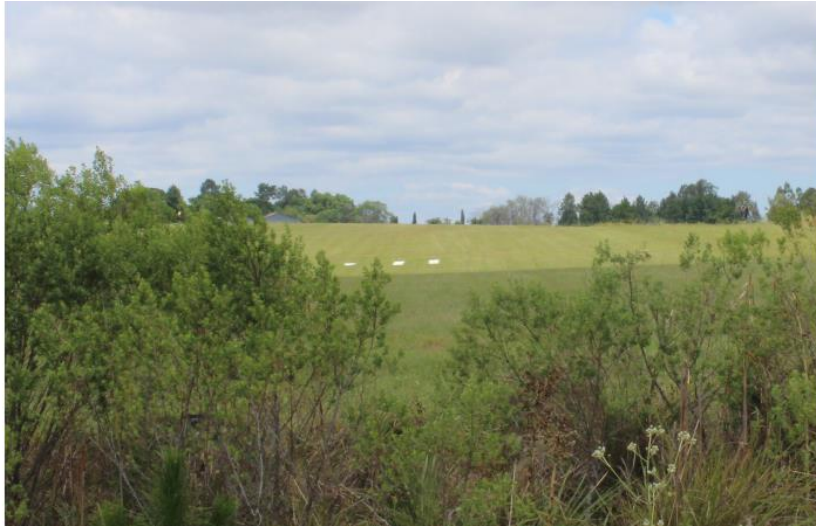
Figura 4. Vista de la pista desde la cabecera 20

La pista del aeródromo Concordia tiene una orientación 02/20, un largo de 790x30 metros y una elevación de 49 metros. La misma es de tierra cubierta con césped, con ondulaciones pronunciadas. El Manual de Aeródromos y Helipuertos alerta sobre las ondulaciones del terreno, pero no informa sobre la pendiente de ésta. La investigación

determinó que la pendiente media de la pista 02/20 del Aeroclub Concordia era de 1,64 % aproximadamente. No se pudo comprobar que en algún tramo de la pista la pendiente excediera el 2%.

- ✓ Verificar si las características y valores de las pendientes longitudinal y transversal de la pista del aeródromo de Concordia cumplen con lo establecido en la RAAC 154.215, "Pendientes de pistas".
- ✓ Incorporar en el Manual de Aeródromos y Helipuertos de la República Argentina el valor de la pendiente y la orientación de la pista del aeródromo de Concordia.
- ✓ Readecuar el alambrado perimetral del aeródromo de Concordia a los efectos de evitar potenciales incursiones de pista y mejorar la seguridad operacional.
