INFORME DE SEGURIDAD OPERACIONAL

Pérdida de control en vuelo

Piper PA-38-112, LV-OMC

0335069/17

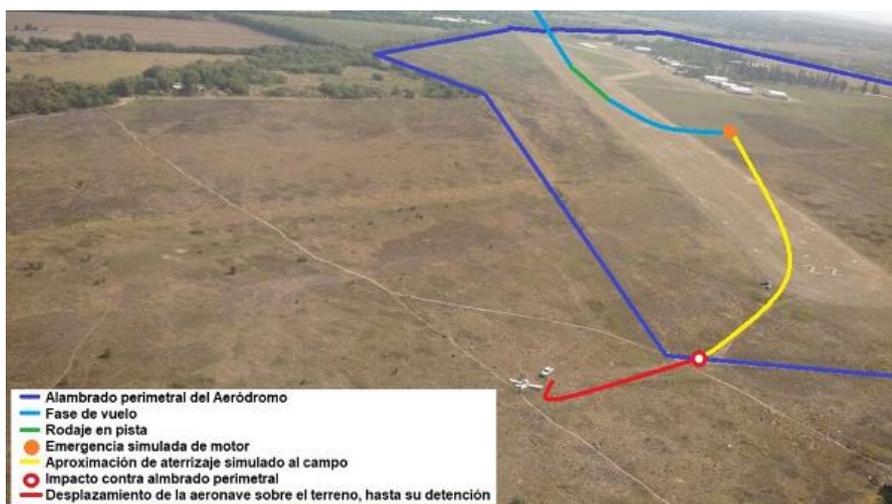
El 20 de diciembre de 2017 la aeronave matrícula LV-OMC, un Piper PA-38-112, despegó de la escuela de vuelo "Hangar Sud" a las 17:45 horas², en un vuelo de instrucción. Luego de 45 minutos de vuelo, durante el ascenso y después de realizar un toque y motor, el instructor realizó una emergencia simulada de motor. En primera instancia, ésta fue resuelta por el piloto que se encontraba en readaptación, pero luego continuó el piloto instructor, ya que advirtió la baja altura a la que se encontraban.

Figura 1. Descripción de las diferentes fases de vuelo de la aeronave

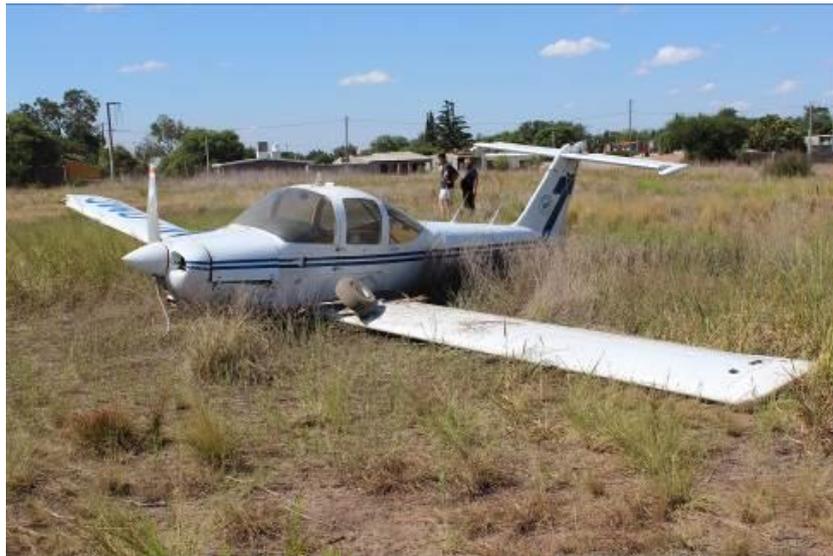
consecuencia, se desestabilizó e impactó contra el terreno, realizando un giro. La aeronave sufrió daños de importancia con dispersión de restos hasta su detención. Tanto el instructor como el piloto abandonaron la aeronave por sus propios medios y resultaron sin lesiones. El suceso ocurrió de día y en buenas condiciones meteorológicas.

Figura 2. Aeronave LV-OMC en el lugar del suceso

- ✓ En función de los hallazgos y conclusiones de la presente investigación se recomienda que la institución aerodeportiva desarrolle un sistema de mejora en la planificación y control de las operaciones de instrucción y entrenamiento, máxime cuando las condiciones climáticas y performances de la aeronave son desfavorables o se apartan de un vuelo rutinario.

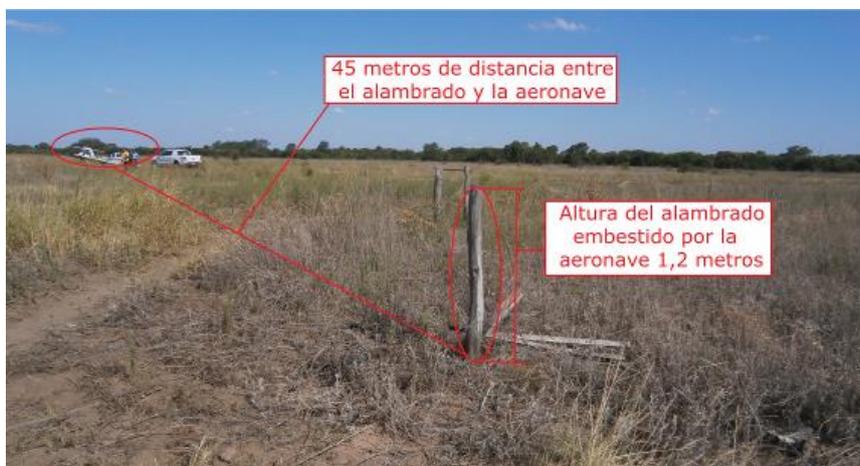
Se corroboró que la altura del alambrado era inferior a 1,2 metros sobre el terreno.

Figura 3. Alambrado perimetral dañado

Por su parte, el instructor y el piloto manifestaron que “el motor entregó potencia de acuerdo a lo requerido al momento de finalizar la práctica de emergencia simulada y que durante la maniobra de recuperación impactaron con algo que desestabilizó a la aeronave. La escasa altura (1,20 metros) no fue suficiente para controlar la misma y evitar el impacto contra el terreno”.
