INFORME DE SEGURIDAD OPERACIONAL

Excursión de pista

Cessna 152 II, LV-OJF

741260/18

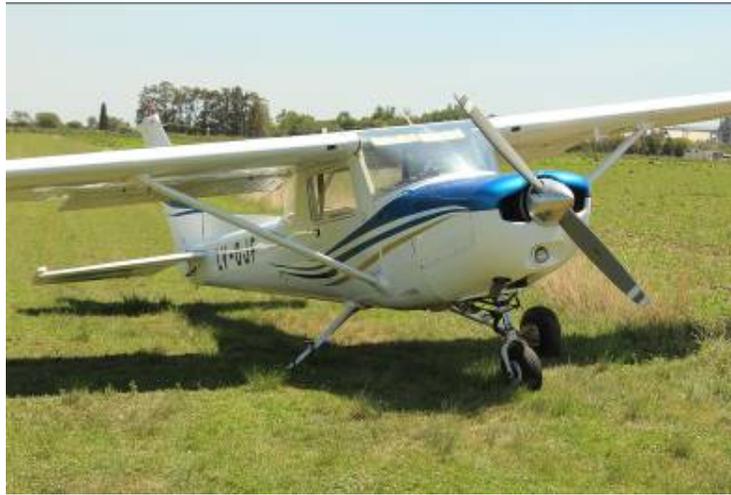
Los ocupantes notaron que la aeronave tendía a girar a la derecha y cuando la pata del tren de aterrizaje derecho (sin la rueda) hizo contacto con la pista, se hundió. La aeronave giró 180 grados y se detuvo.

Figura 1. El LV-OJF luego del aterrizaje

describiendo un leve giro hacia la derecha, y la detención de la aeronave a unos veinte metros afuera del margen derecho de la pista 01-19.

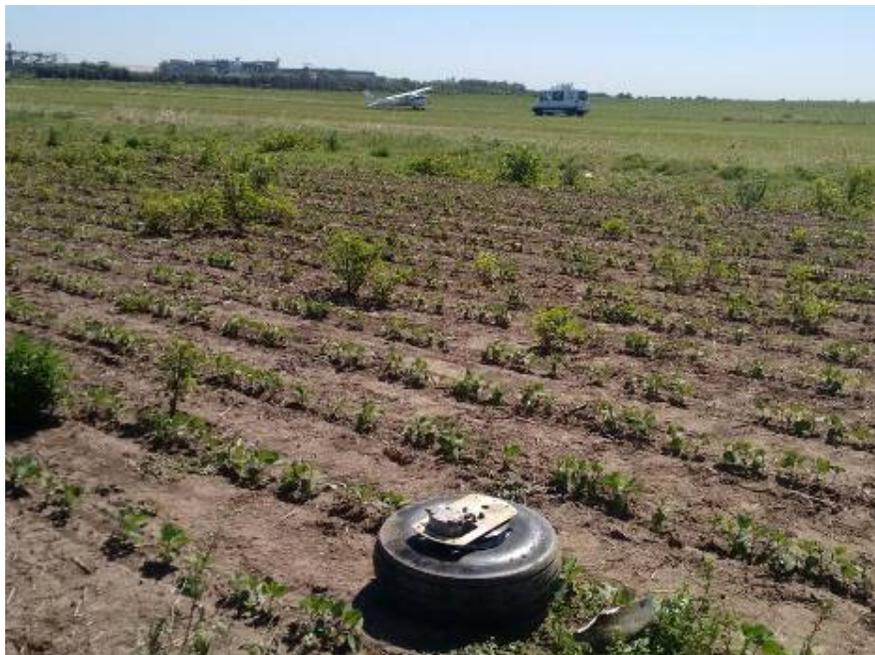
Figura 2. Vista de la rueda desprendida

La rueda desprendida se encontró a ochenta metros de la aeronave y a quince metros afuera del margen izquierdo de la pista.

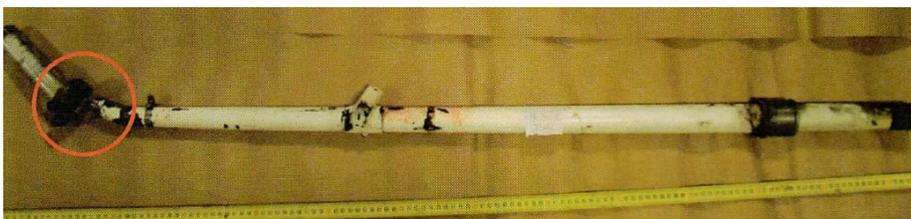
El tren de aterrizaje principal derecho junto al eje de la rueda fue enviado al Laboratorio de Investigaciones de Metalurgia Física de la Universidad de La Plata para realizarles un análisis de fractura.

Imagen 3. Pata de tren y eje de rueda

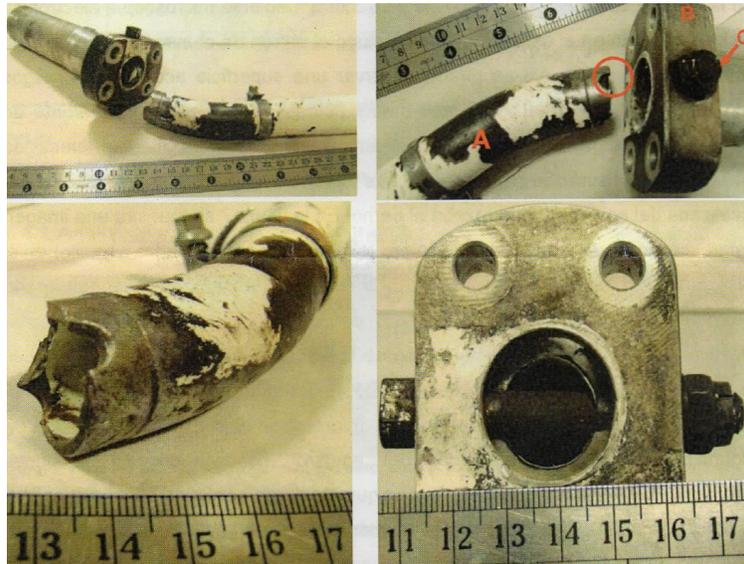
- La fractura del tren ocurrió en una zona donde hay un agujero que se utiliza para asegurar un acople mediante un perno.
- La fractura comenzó y se desarrolló por fatiga para luego colapsar súbitamente mediante un mecanismo frágil.
- La fatiga comenzó en una región localizada del agujero, donde un roce con un perno de acople sobrecargó el borde del agujero, dañándolo por ludimiento, deformación plástica y desgaste. Esta acción de sobrecarga mecánica localizada en el borde del agujero (seguramente a lo largo de varios servicios de vuelo), nucleó fisuras que crecieron por fatiga hasta alcanzar el tamaño crítico, para luego propagar súbitamente en forma frágil.

Imagen 4. Las piezas A y B se unen mediante el perno C. Detalle de la fractura

La información recolectada por la investigación permitió establecer que el desprendimiento de la rueda del tren principal derecho de la aeronave LV-OJF fue producto de una falla por un proceso de fatiga con inicio en el agujero por el que pasa el perno de unión del eje de la rueda con el tren de aterrizaje principal derecho.

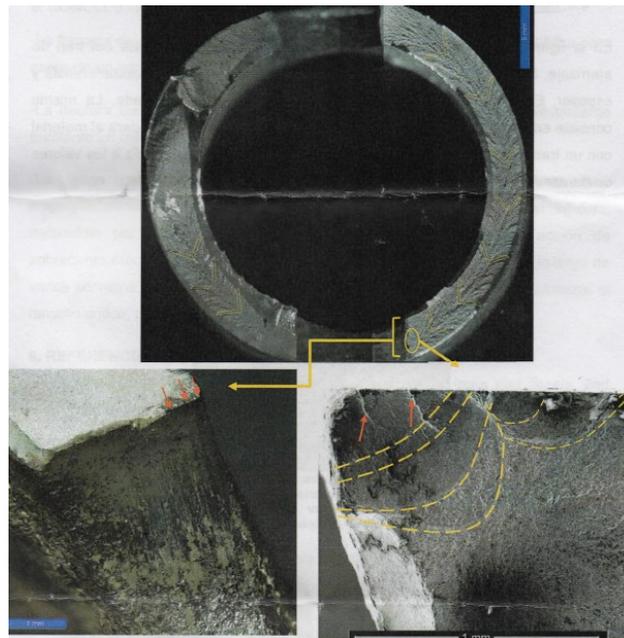
Imagen 5. Detalle de la falla por fatiga

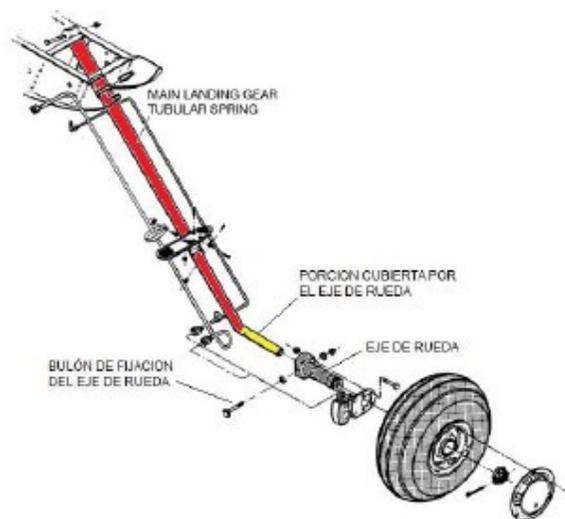
La ANAC actualizó una advertencia de seguridad (Advertencia 239/DACr1) al recibir el informe de dificultades en servicio por parte del taller que intervino al LV-OJF luego del incidente bajo investigación, ya que contaba con tres antecedentes de casos similares.

Imagen 6. Detalle de la pata de tren

La advertencia de seguridad recomienda acciones adicionales a las contempladas en el manual de servicio de los Cessna 152 para todos los talleres que intervengan este tipo de aeronaves, solicitando además que se informe a la ANAC cuando se detecten fisuras como la que contribuyó a este incidente.
