INFORME DE SEGURIDAD OPERACIONAL

Falla de motor

Grumman G164A, LV-ZMA

3044310/18

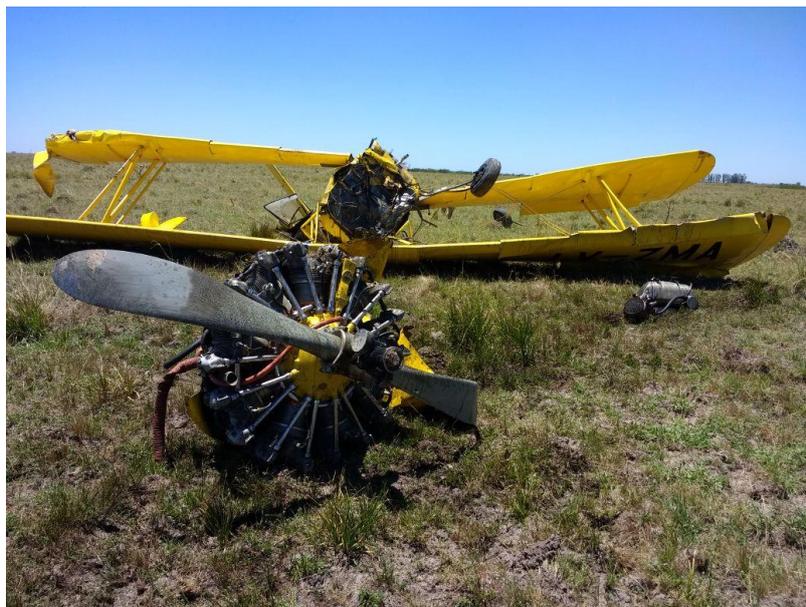
Durante el aterrizaje, en viraje por izquierda, se realizó la primera reducción, momento en el cual el motor comenzó a fallar y tuvo una caída de potencia. La aeronave no pudo mantener la línea de vuelo, por lo que se efectuó un aterrizaje de emergencia. Al tomar contacto con el terreno, en actitud nivelada, embistió un montículo de tierra con el tren principal izquierdo y capotó.

Figura 1. Aeronave LV-ZMA en el lugar del suceso

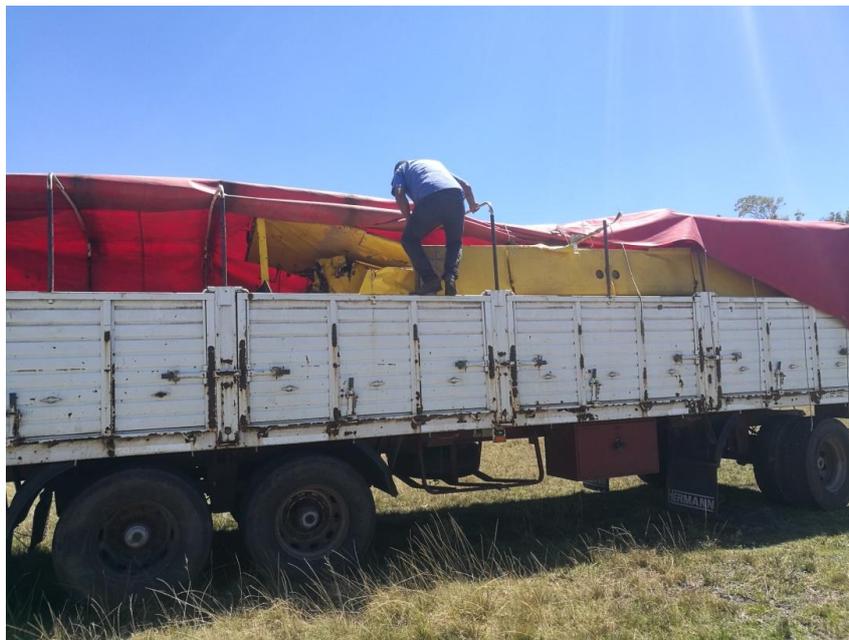
El accidente fue notificado de forma anónima, dos días después de ocurrido. La aeronave fue removida del lugar del suceso sin autorización de la JIAAC, y hallada totalmente desarmada, dentro de un camión acoplado que la trasladaría (ver figura 2).

Figura 2. Lugar donde se halló la aeronave LV-ZMA
