INFORME PROVISIONAL

JIAAC | INVESTIGACIÓN PARA LA SEGURIDAD AÉREA

Fallo o malfuncionamiento de sistema/componente (grupo motor)

Weatherly 620-A, LV-ZRI

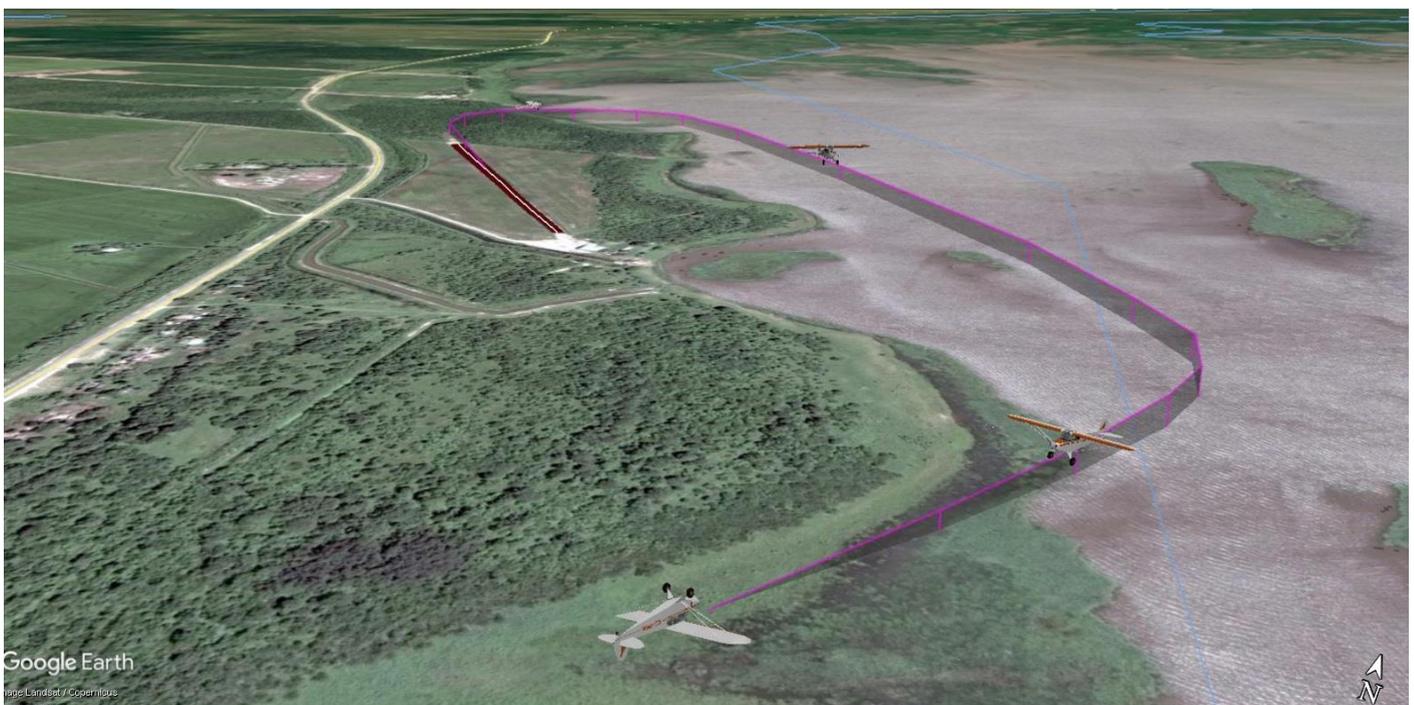
Figura 2. Trayectoria de la aeronave.

Posterior al despegue realiza una salida estándar por derecha y vuela unos minutos recto y nivelado a 25 m de altura (vuelo crucero).

Ya con el lote a la vista a su derecha se dispone a ingresar a la pasada, para lo que realiza un segundo viraje hacia ese lado, momento que experimenta oscilaciones de RPM y detención del motor, situación que lo obligo a efectuar un aterrizaje de emergencia hacia su frente.

La aeronave ingresa al terreno nivelada pero las características del mismo (terreno fangoso paralelo al río San Javier), produce que la misma recorra 19 metros, capote, y tras arrastrarse 13 metros se detenga quedando la misma en posición invertida.

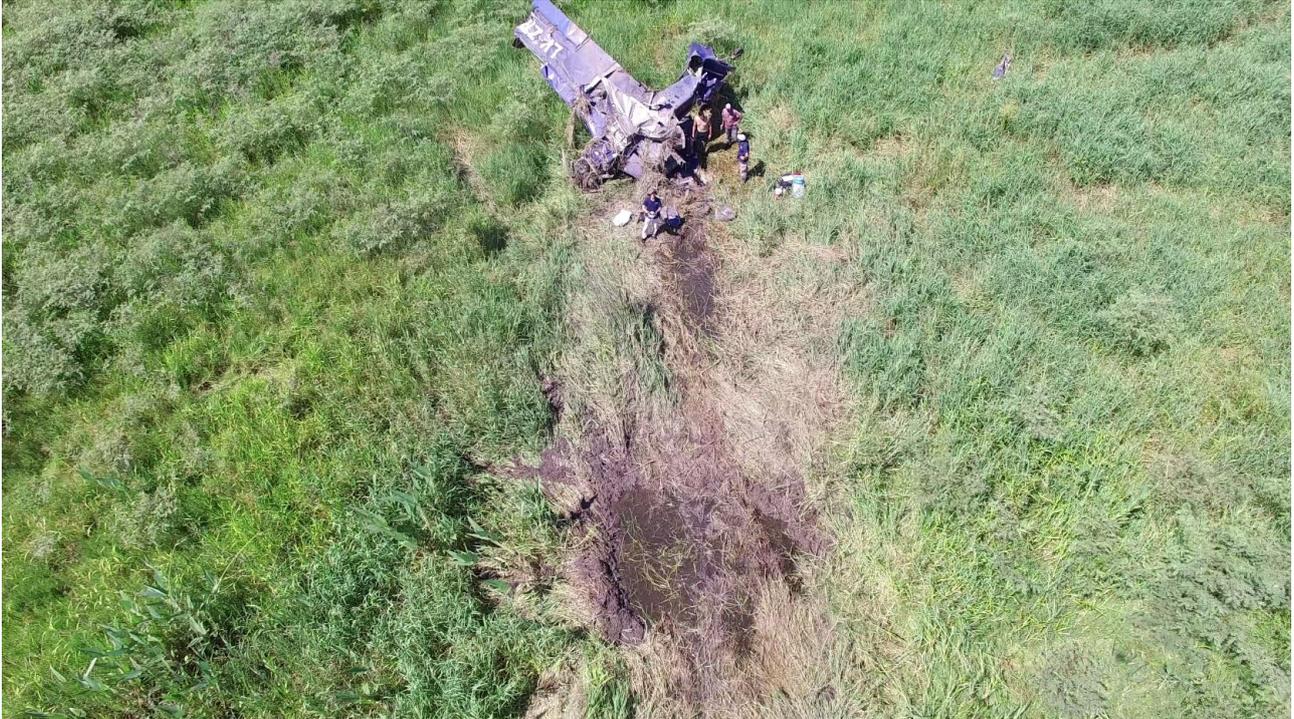
Figura 3. Imagen de la aeronave posterior al accidente.

1.3.1 Célula: La aeronave evidenció daños de importancia, tren principal izquierdo y derecho: desprendido de sus tomas, plano izquierdo y derecho: destruido. Sección de cola: daños de importancia por deformación y rotura.

1.3.2 Motor: Sin daños externos visibles.

1.3.3. Hélice: Dos de sus tres palas evidencian dobles hacia atrás.

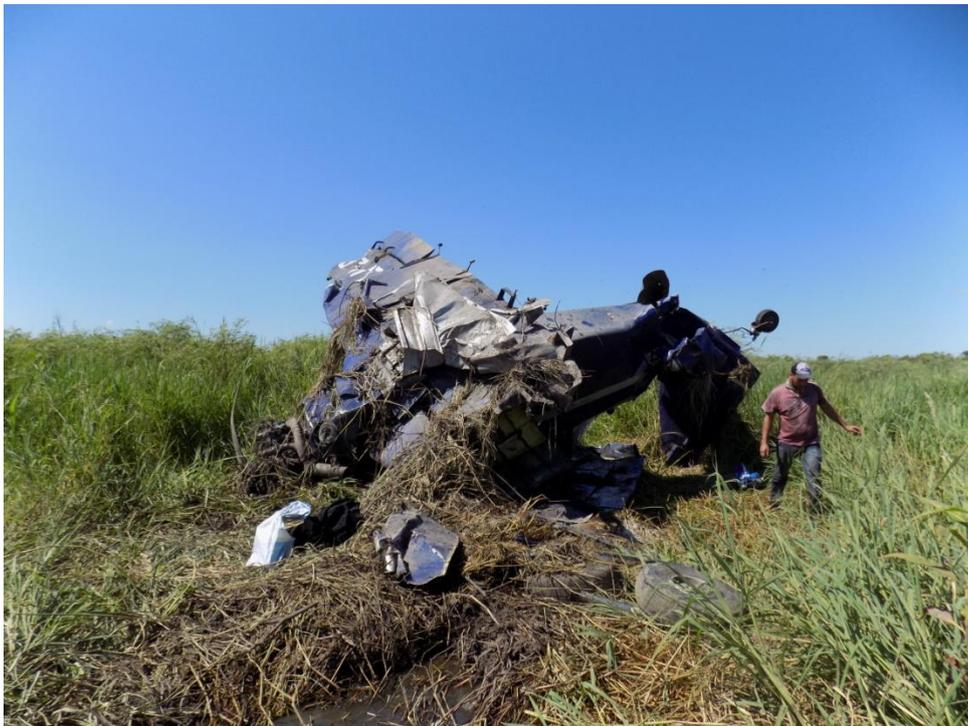
Figura 6. Posición de la aeronave posterior al suceso

Hubo dispersión de restos, la aeronave posterior al despegue en fase de proximidad de ingreso al lugar de trabajo, experimenta la caída de potencia del motor y posterior plantada, lo que obliga al piloto a realizar un aterrizaje de emergencia, el mismo se efectúa en una zona pantanoso lateral al río hace contacto con el terreno recorre 19 m y pierde los trenes de aterrizaje , impacta el plano derecho en el terreno, recorre 13m mas y capota, quedando en posición invertida con rumbo 040º orientación opuesta a la trayectoria final.
