INFORME DE SEGURIDAD OPERACIONAL

Fallo o malfuncionamiento de sistema/componente (grupo motor)

Weatherly 620-A, LV-ZRI

02599541/18

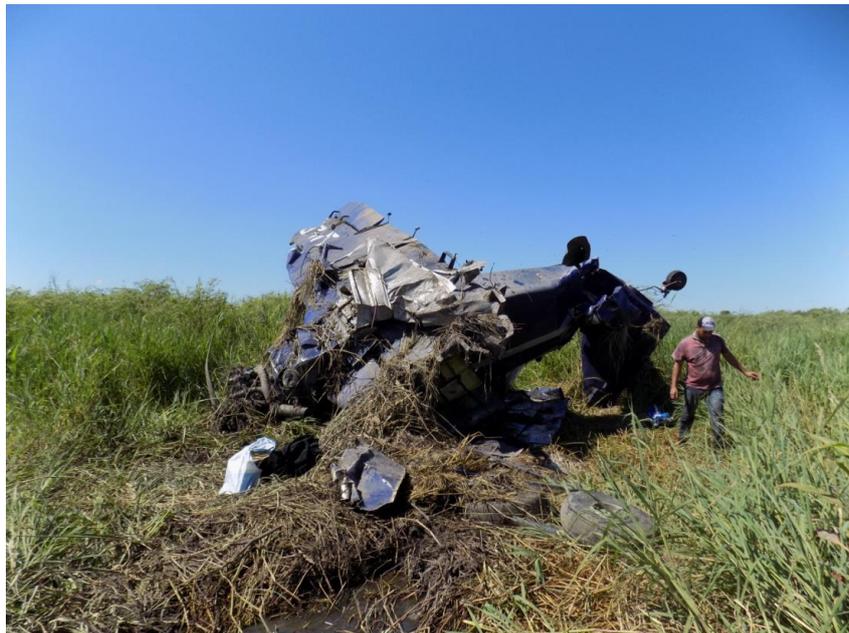
El 10 de enero de 2018 la aeronave matrícula LV-ZRI, un Weatherly 620-A, despegó del aeródromo de Colonia San José a las 13:56 horas², en un vuelo de trabajo aéreo. A 25 metros de altura, luego de pocos minutos de vuelo, se produjo una falla de motor con oscilación de las revoluciones por minuto. Instantes después el motor se detuvo, situación que llevo al piloto a realizar un aterrizaje de emergencia controlado en las márgenes del río San Javier. La aeronave recorrió 19 metros, capotó y se detuvo con rumbo 40°.

Figura 1. Posición final de la aeronave accidentada

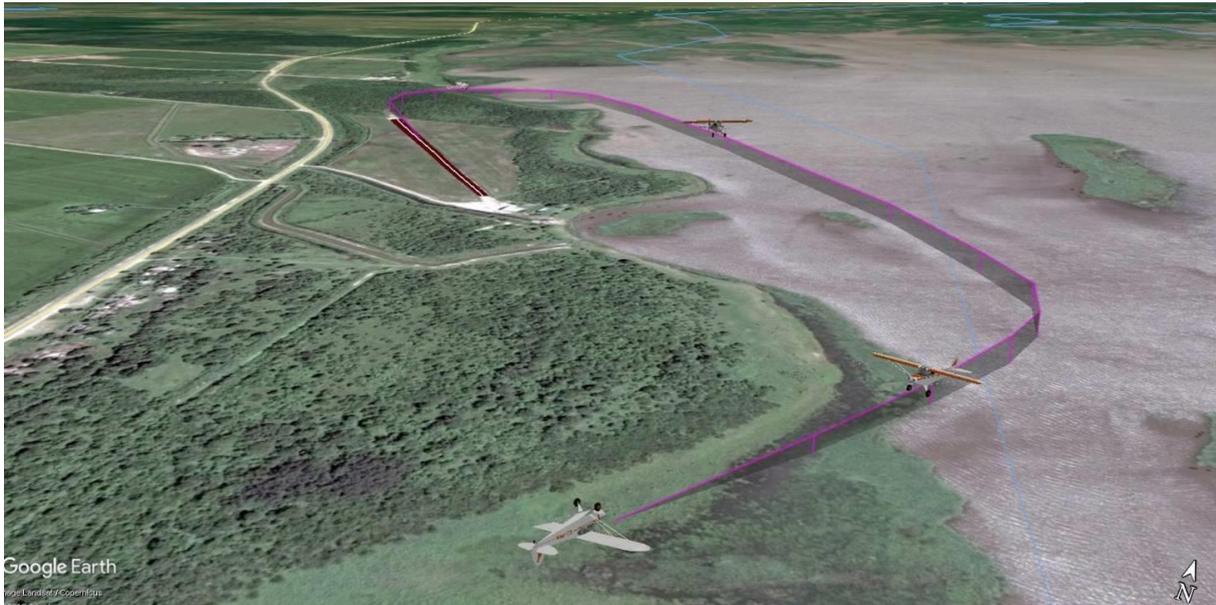
Figura 2. Trayectoria realizada por el LV-ZRI

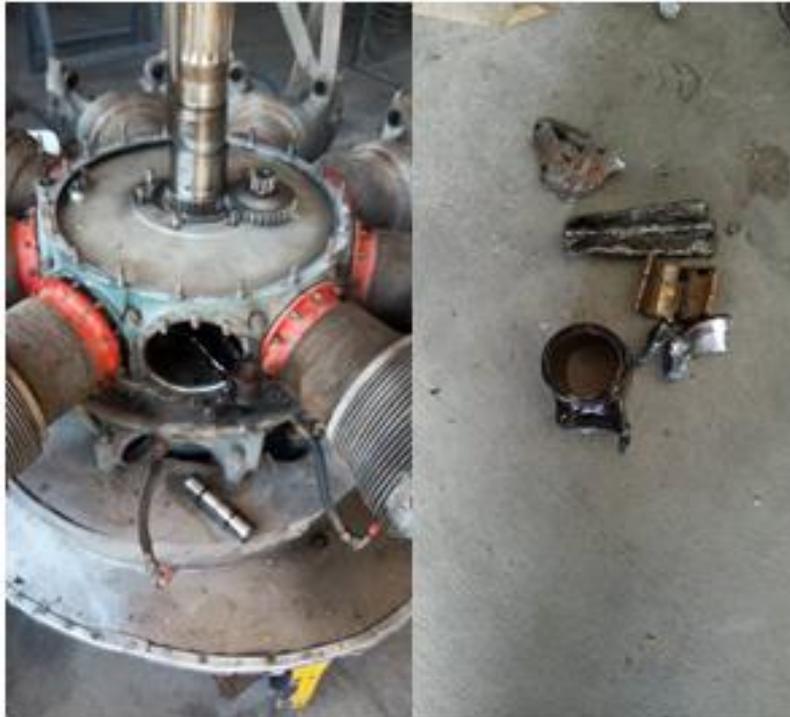
La bieleta número 6 presentaba una fractura en la zona de toma al cigüeñal. El colapso del mencionado componente produjo una serie continua de daños internos de forma colateral, que provocaron la detención del motor.

Figura 3. Vista general de motor y restos de bieletas

Con relación al colapso de la bieleta de motor, no pudo determinarse fehacientemente el origen de la fractura debido al alto nivel de destrucción del componente. Las superficies de fractura se encontraban deformadas, producto de los reiterados golpes internos en el motor, durante los últimos ciclos de trabajo. Esta consecuencia enmascara todas las evidencias que pueden analizarse de la fractura.

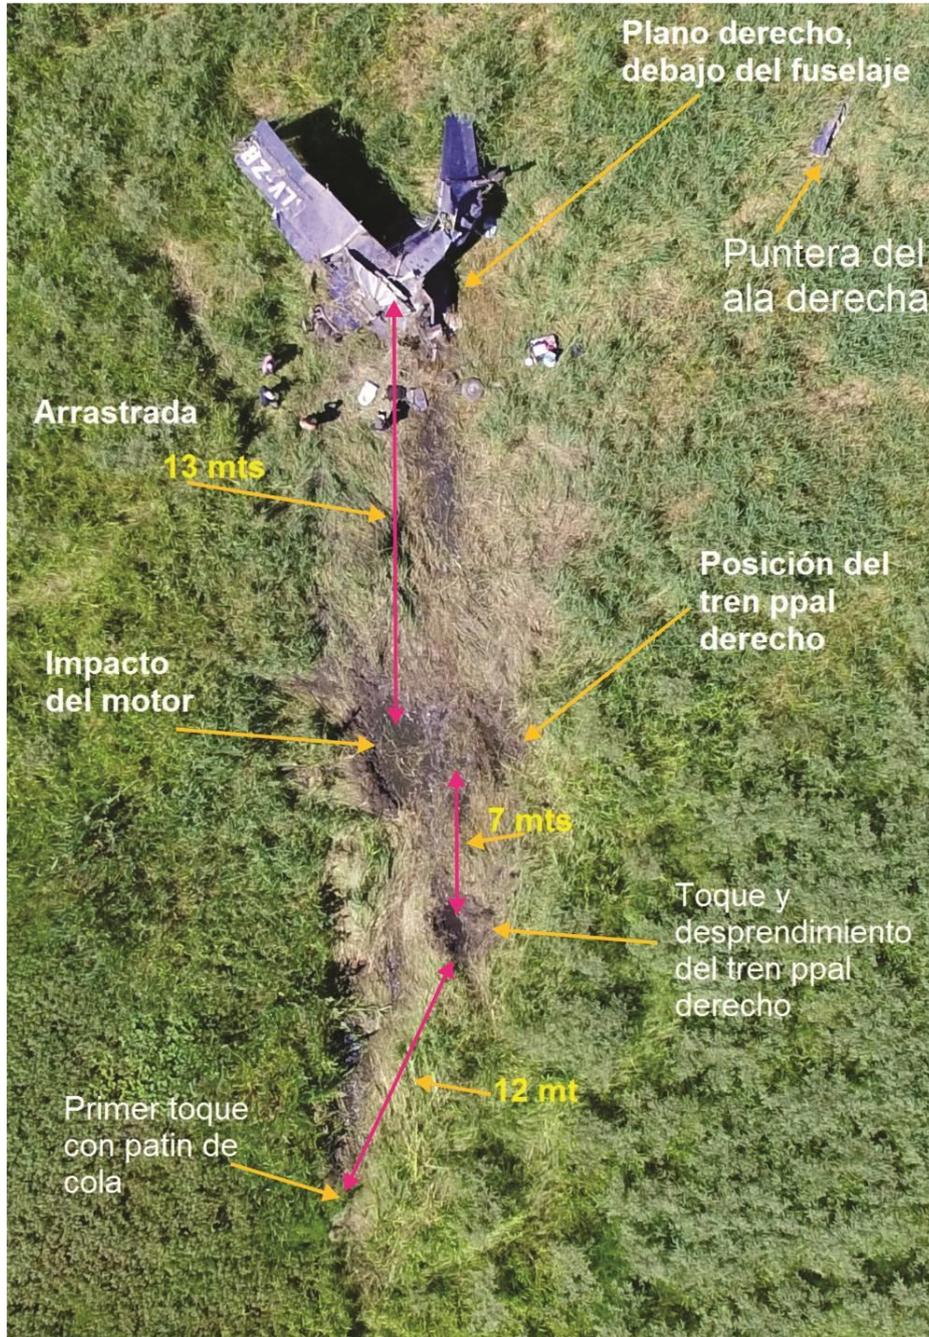
El aterrizaje de emergencia fue consecuencia de la falla y detención del motor en vuelo. Si bien la aeronave aterrizó en forma controlada, los daños que se produjeron

fueron producto de reiterados impactos y la consecuente pérdida de control en el terreno. Esto se vio propiciado por las características del suelo, que se encontraba con escaso valor sustento, presencia de pastizales y áreas anegadas.

Figura 4. Descripción del impacto contra el terreno
