INFORME DE SEGURIDAD OPERACIONAL

Suceso relacionado con el remolque del planeador

Schempp-Hirth CS 11-75L, LV-DLI

3045844/18

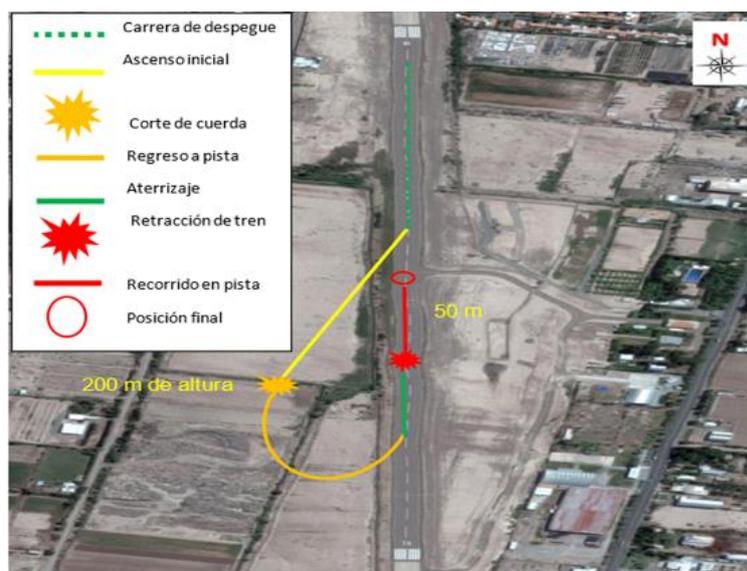
Alrededor de las 18:15 horas² se inició el remolque y luego del despegue el piloto retrajo el tren de aterrizaje. Aproximadamente a 150 metros de altura, la cúpula de la cabina de pilotaje del planeador se abrió. El piloto logró sujetarla, pero no pudo trabarla. La cúpula volvió a abrirse, el piloto perdió de vista al avión remolcador, y sintió un fuerte estruendo, coincidente con la sensación de liberación de la cuerda del remolcador.

Figura 2. Imagen de la trayectoria del planeador

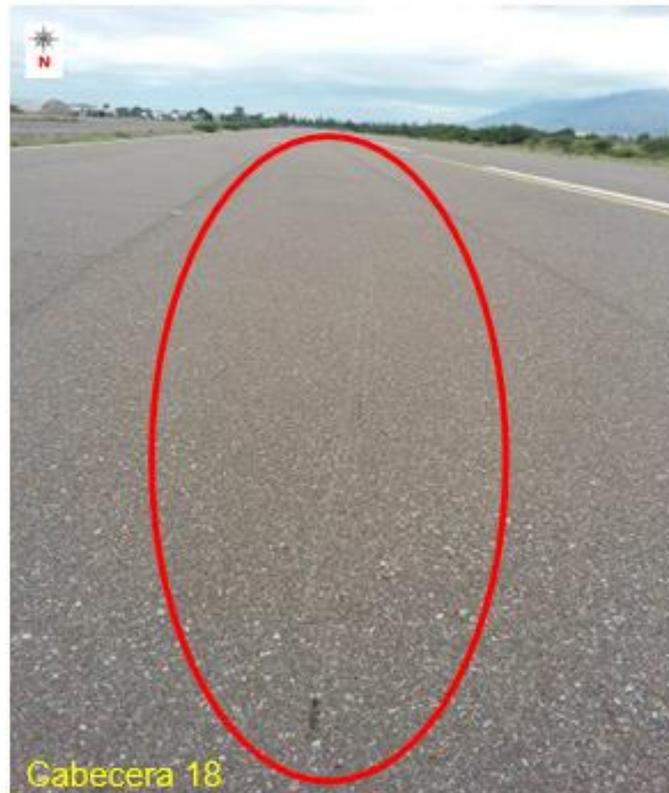
El planeador aterrizó con una velocidad aproximada de 60 km/h, rodó sobre el eje de pista y cuando el piloto aplicó el freno de rueda para despejar por la calle de rodaje, el tren de aterrizaje cedió y se retrajo parcialmente. El planeador se deslizó sobre el hierro protector del gancho de remolque alrededor de 50 metros, hasta su detención con rumbo 360°.

Figura 5. Marcas dejadas en la pista por el protector del gancho de remolque del planeador

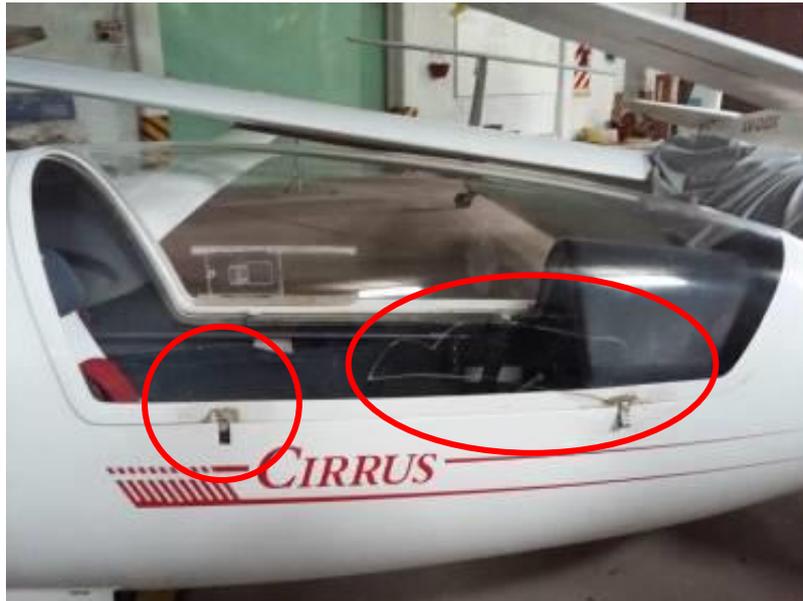
La JIAAC probó el mecanismo de cierre de la cúpula de la cabina desde la posición del piloto. Este procedimiento se repitió en varias oportunidades. A pesar del esfuerzo soportado por la estructura de la misma al abrirse en vuelo –circunstancia que provocó la rotura del marco y del plexiglás, como también de la bisagra de soporte trasera– el mecanismo de cierre accionó correctamente. Las trabas trasera y delantera se introdujeron en los pestillos correspondientes.

Figura 6. Daños en la bisagra trasera, marco de la cúpula y plexiglás

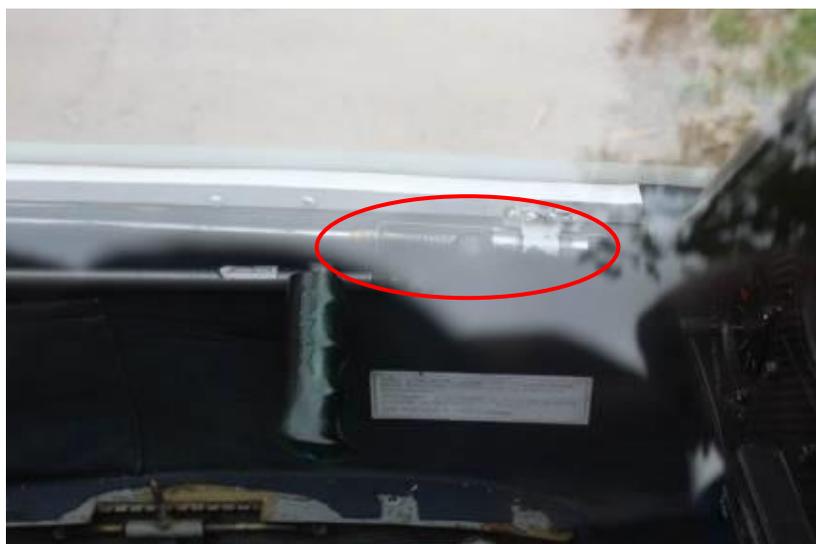
Figura 7. Traba de cierre de cabina delantera funcionando correctamente

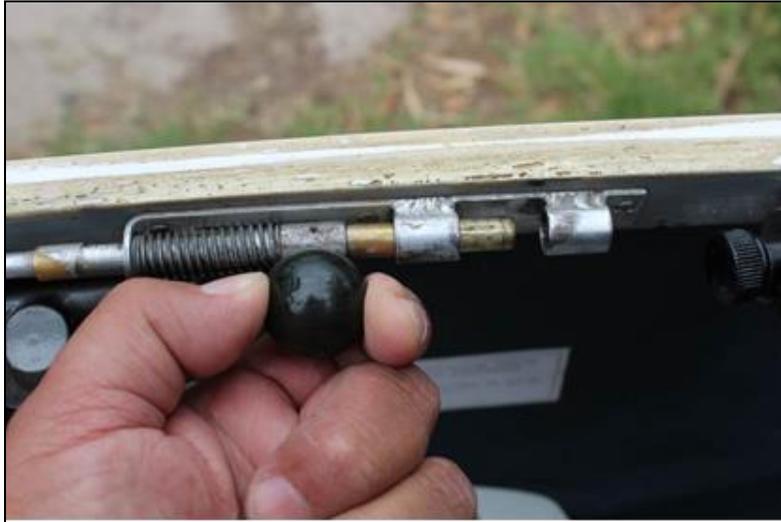
Si bien no puede ser comprobado fehacientemente, la condición en que se abrió la cúpula pudo originarse en una falencia en el bloqueo del lóbulo de la cúpula que se inserta en el pasador. Si la cúpula no llega a su posición de cierre completo, es probable que el ojal donde se aloja el pasador tampoco alcance la posición deseada. Esto pudo generar que al soltar el pasador cargado a resorte, éste hiciera tope con el borde del ojal de traba y no completara el recorrido de bloqueo dentro del ojal. Para una mejor comprensión se sugiere ver las figuras 8 y 9, donde se observa el accionamiento del dispositivo.

Figura 8. Perilla esférica, perno cargado a resorte y ranura guía de cúpula

Se recomienda formalizar los procedimientos en un manual interno de la institución en cuanto al cierre, traba de cúpula de cabina y supervisión del proceso de preparación del planeador para el vuelo.

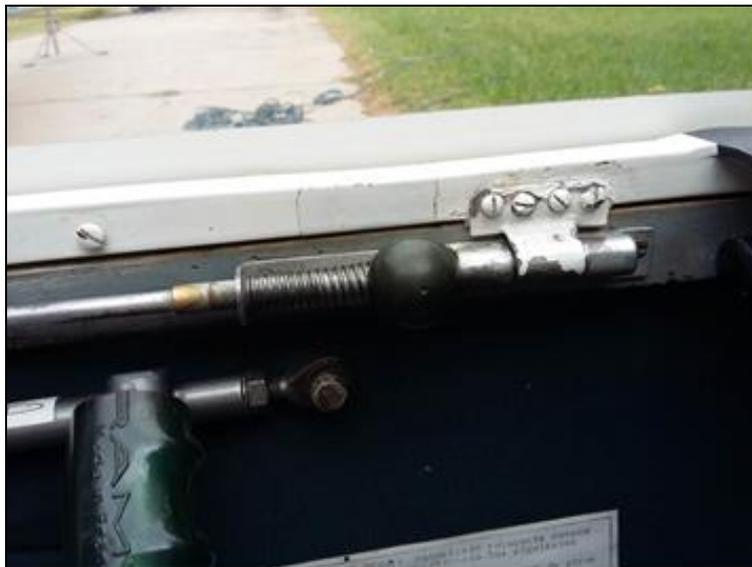
A los efectos de establecer el origen de la apertura de la cúpula se llevaron a cabo una serie de inspecciones y pruebas mecánicas sobre el sistema de cierre y trabado de la cabina del planeador. No obstante, no se hallaron deficiencias o componentes en mal estado que pudieran considerarse causa de la apertura espontánea de la cúpula de cabina. El ayudante de pista verificó visualmente que la cúpula estuviera cerrada antes de iniciar el remolque. Sin embargo, el piloto manifestó que posiblemente no accionó ni controló debidamente el mecanismo de cierre, previamente al despegue. Ninguno pudo asegurar si la cúpula estaba correctamente trabada. Una vez que la cúpula se encuentra trabada, su mecanismo imposibilita su apertura, como se muestra en la figura 9.

Por lo tanto, la hipótesis más factible es que el planeador despegara con la cúpula cerrada, pero sin ser trabada. Una vez en vuelo, el piloto manifestó que al verse sorprendido por la apertura de la misma, su atención se concentró en tratar de cerrarla.

Figura 9. Guía de cúpula y perilla esférica adelante (trabada)
