INFORME DE SEGURIDAD OPERACIONAL

Aterrizaje corto

Cessna 150 F, LV-FKX

**42376291/19**

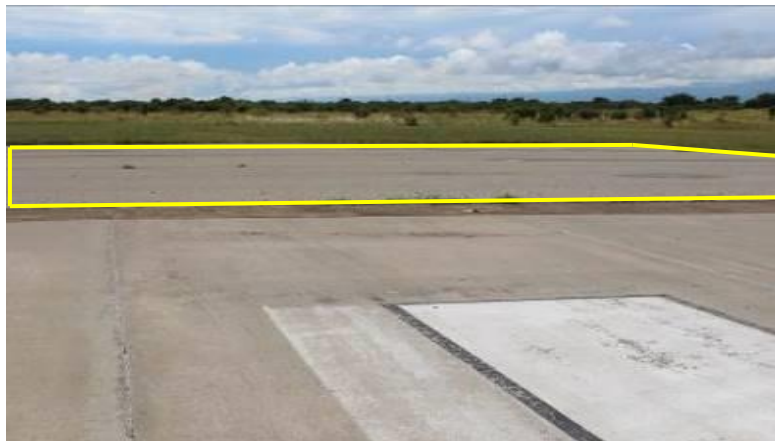
Figura 2. Capa asfáltica anterior al inicio de pista

La aeronave aterrizó sobre una capa asfáltica que se encuentra en la prolongación del eje de pista sobre cabecera 20. El tren principal tocó 3,6 metros antes del balizamiento de umbral, 16 metros antes de la marcación de la zona de toque. Con la hélice y rueda del tren de nariz, embistió una baliza de marcación de umbral y continuó con la carrera de aterrizaje. Se detuvo a 200 metros con rumbo final 205°.

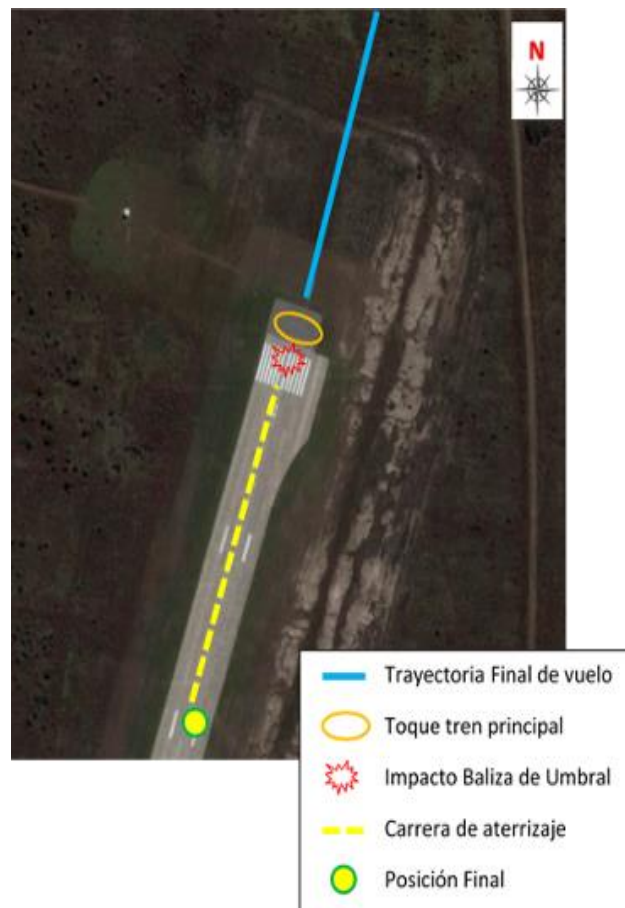
Figura 3. Secuencia del aterrizaje

Según manifestaciones del piloto, planificó una aproximación directa, incorporándose al circuito en una final larga a 5 millas náuticas con 3.000 pies de altura y proyectó el punto de toma de contacto sobre el peine de la cabecera 20. Teniendo en cuenta que realizar una aproximación de final larga y en condiciones visuales, afectadas por el crepúsculo solar, el piloto probablemente haya tenido una percepción errónea en la visualización de la zona de contacto. Situación que lo llevó a realizar una trayectoria de aproximación final no estándar, haciendo que la aeronave tomara contacto con la superficie 3,6 metros antes del inicio de la pista e impactara con la rueda del tren de nariz una baliza.

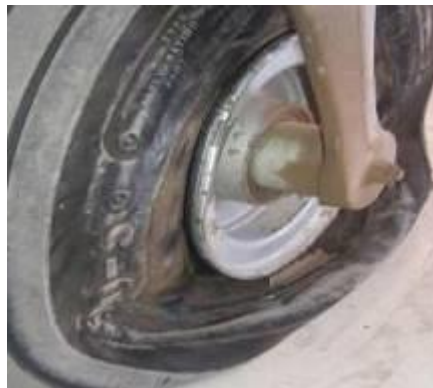
Sin daños. Rueda de tren de nariz desinflada.

Figura 4. Rueda de nariz

De acuerdo con la distancia entre el tren principal y la rueda de nariz, las marcas dejadas en la superficie de la pista y la altura de la baliza de umbral de pista, surge que, al momento de toma de contacto con la pista, la rueda de nariz debió bajar a una altura menor a 39 cm, para embestir la baliza y ocasionar los daños en la rueda de nariz y la hélice.

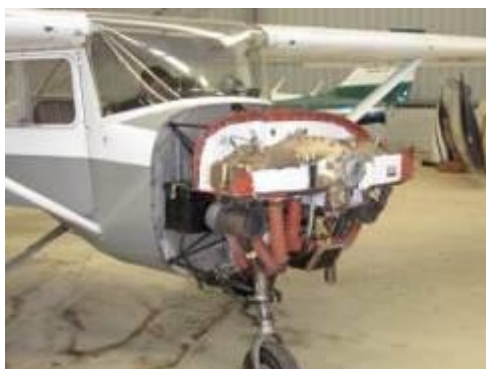
Sin daños.

Figura 5. Toma general del motor

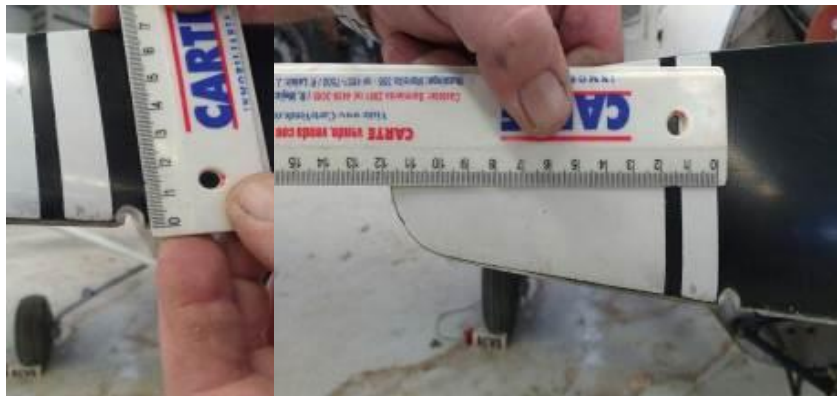
Daños de importancia. Melladura a 11 cm de la puntera de la hélice, sobre el borde de ataque de una de las palas.

Figura 7. Daños en la hélice

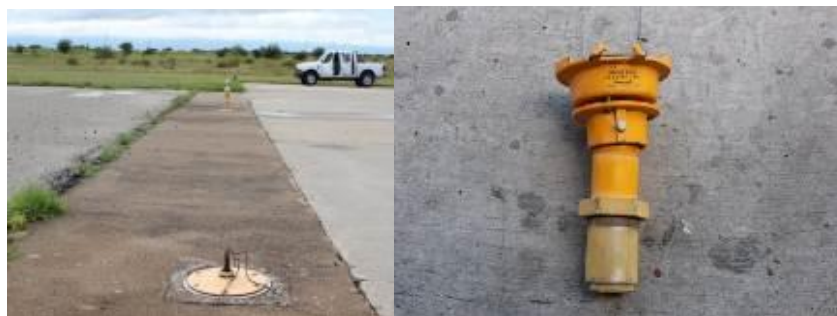
Baliza de marcación de umbral de pista.

Figura 8. Baliza de umbral de pista

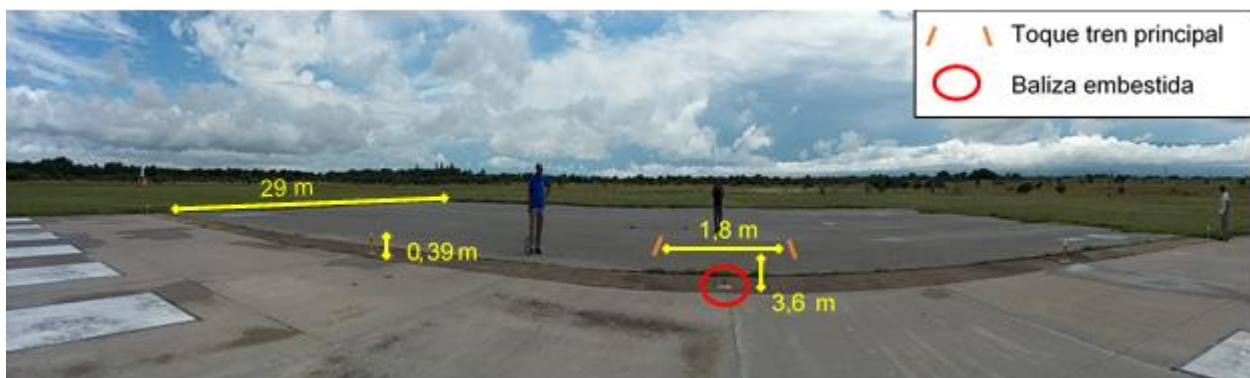
Figura 11. Mediciones en la zona de toque

- ✓ Punto de toque de tren principal: 3,6 metros antes de la línea de balizamiento de umbral de pista.
- ✓ Altura de baliza de umbral de pista: 0,39 metros.
- ✓ Distancia entre marcas sobre capa asfáltica: 1,80 metros.
- ✓ Distancia entre ruedas tren principal: 2,05 metros.
- ✓ Distancia entre tren principal y rueda de nariz: 1,48 metros.
- ✓ Despeje de hélice al suelo: 0,27 metros con amortiguador extendido.

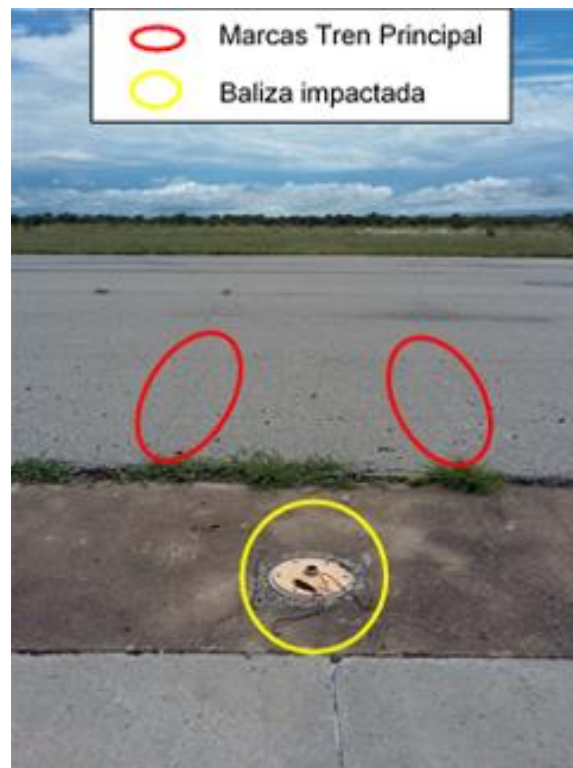
Figura 12. Marcas del toque
