## INFORME DE SEGURIDAD OPERACIONAL

Contacto anormal con la pista

ICA-Brasov 1S-28-B2, LV-DLS

**6561449/18**

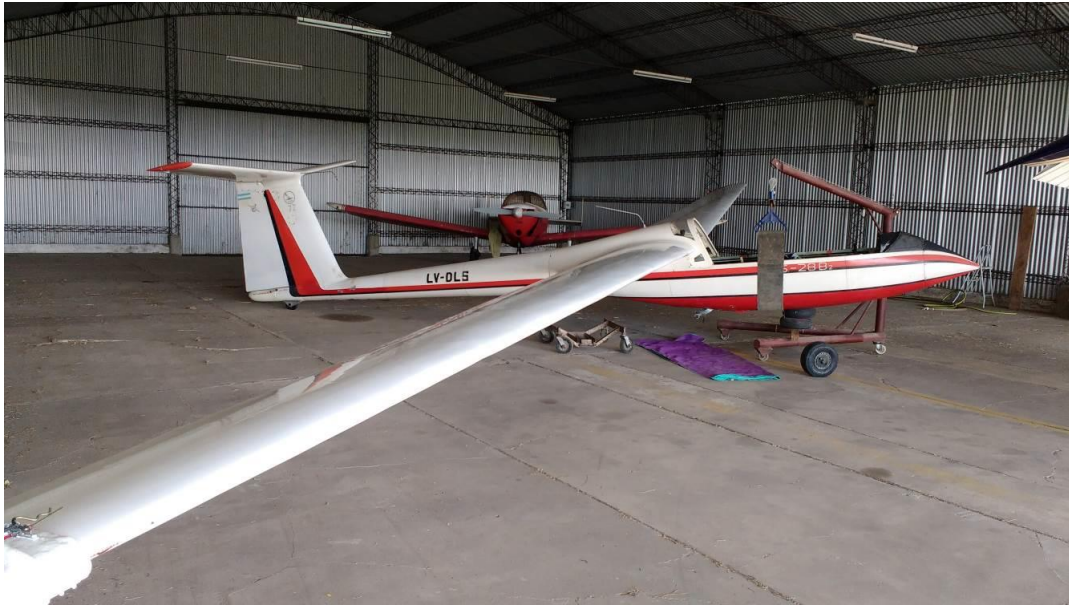
El alumno piloto abandonó el planeador por sus propios medios y resultó sin lesiones. Al descender de la aeronave, realizó una inspección rápida del tren de aterrizaje y verificó que el golpe no había producido daños en la rueda. En el intento de liberar la pista, durante el remolque hacia la plataforma, parte del amortiguador en contacto con la cubierta ocasionó su rotura.

Figura 1. Visa general de los daños

La JIAAC autorizó el traslado de la aeronave a un hangar, donde se efectuó la revisión del planeador. De la misma se desprende que los daños fueron ocasionados por el impacto con el terreno y no se observaron evidencias de alguna falla técnica previa al suceso.

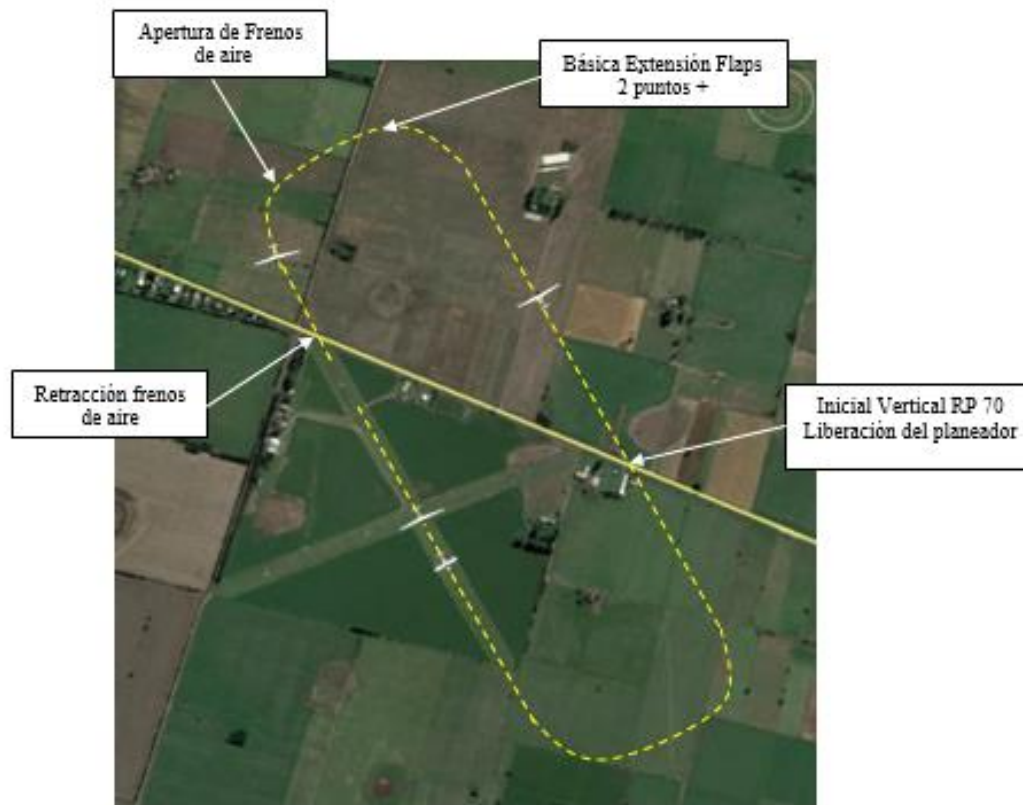
Según la entrevista realizada al alumno piloto, la aeronave se configuró con 2 puntos de *flaps* positivo en básica e ingresó en final, utilizando los frenos aerodinámicos a requerimiento. En el vuelo a vela la utilización de los frenos aerodinámicos en la aproximación y el aterrizaje es utilizado para aquellos en los que resulta necesario aumentar temporalmente la pendiente de aproximación sin aumentar la velocidad. No obstante, el piloto manifestó haber accionado los mismos con el propósito de incrementar la velocidad en la fase de aproximación al ver que su velocidad era de 80 km/h, cuando debería ser de aproximadamente 90 km/h. Al cruzar sobre la Ruta Provincial 70 (aproximadamente a 220 metros de distancia del umbral de pista 15) decidió retraer los frenos aerodinámicos, al observar que la velocidad no se había incrementado.

El planeador, al sobrevolar los números indicativos de la orientación de pista, había reducido demasiado su velocidad, posteriormente el planeador cayó debido a la pérdida de sustentación, cuando había sobrepasado 50 metros del umbral de pista y a una altura aproximada de 1,5 metros. El planeador impactó sobre la superficie de la pista de manera brusca y se detuvo aproximadamente a 100 metros de dicho umbral.

Figura 2. Vista del esquema de vuelo

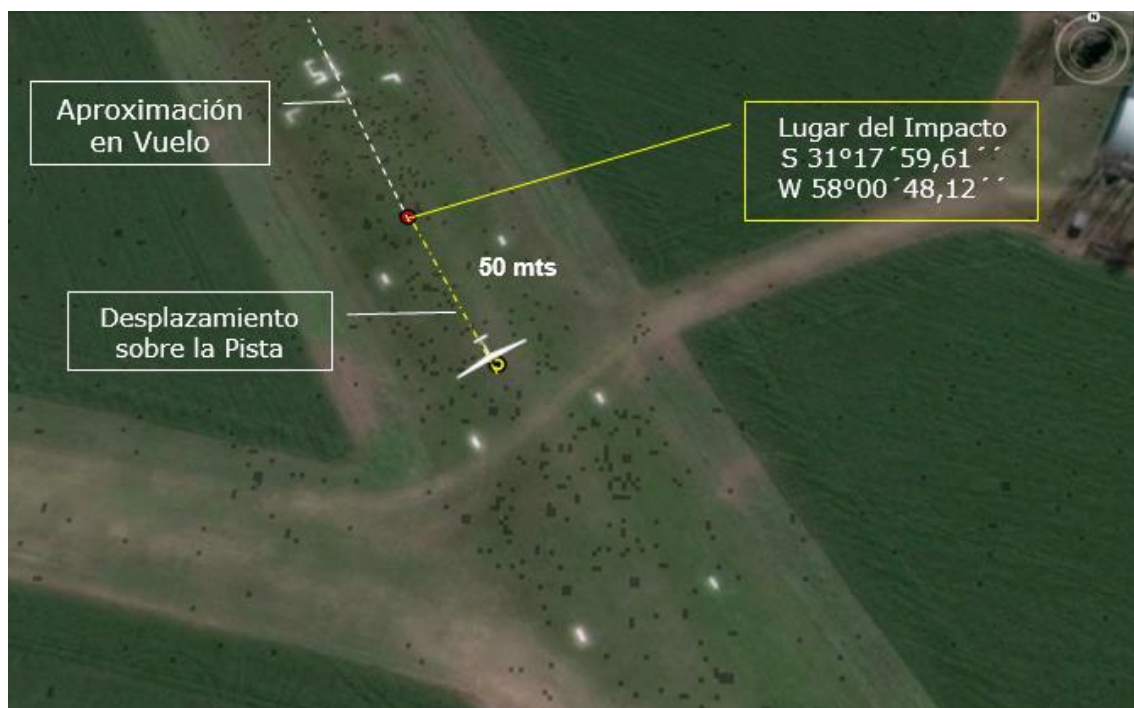
Con un escaso margen para realizar correcciones por la proximidad del terreno y una velocidad de aproximación por debajo de la necesaria, muy próxima al valor de la velocidad de pérdida, intentó nivelar las alas para el aterrizaje. El cambio de actitud produjo una nueva disminución de la velocidad. Es altamente factible que el planeador experimentara pérdida de sustentación y, como consecuencia, realizara un contacto anormal con la pista. Además, esto puede sustentarse con la trayectoria realizada en el aterrizaje, realizado en sólo 50 metros de traslación.

Figura 3. Trayectoria final de la aeronave

De acuerdo con el manual de vuelo del planeador ICA-Brasov 1S-28-B2, la velocidad de pérdida en configuración de aterrizaje es de 65 km/h y, según lo manifestado por el piloto, la aproximación la realizó con una velocidad de 80 km/h. Es decir, con una velocidad igual a 1,2 veces la velocidad de pérdida definida por el manual; valor

inferior al valor establecido de 1,4 veces la velocidad de pérdida que se tiene que mantener en esa fase de vuelo para que la aproximación sea segura.
