INFORME DE SEGURIDAD OPERACIONAL

Contacto anormal con la pista

Ryan Aeronautical Navion-4, LV-YYL

12072098/19

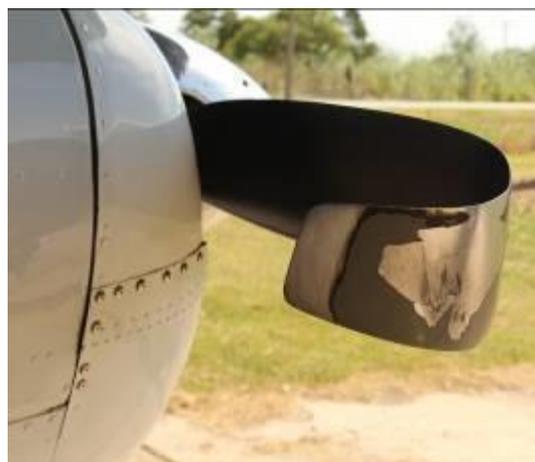
El vuelo se desarrolló de manera normal, una vez en el circuito de tránsito, momento en el que el piloto se encontraba configurando la aeronave para el aterrizaje, advirtió la presencia de un tractor cortando el pasto en sobre la margen derecha de la pista, continuo la aproximación a la pista teniendo en cuenta la posición del tractor. Durante la maniobra de aterrizaje se percató que no tenía el tren abajo cuando la hélice tocó el suelo y continuó por la pista hasta la detención con el tren totalmente arriba.

Figura 1. Daños en la hélice del LV-YYL

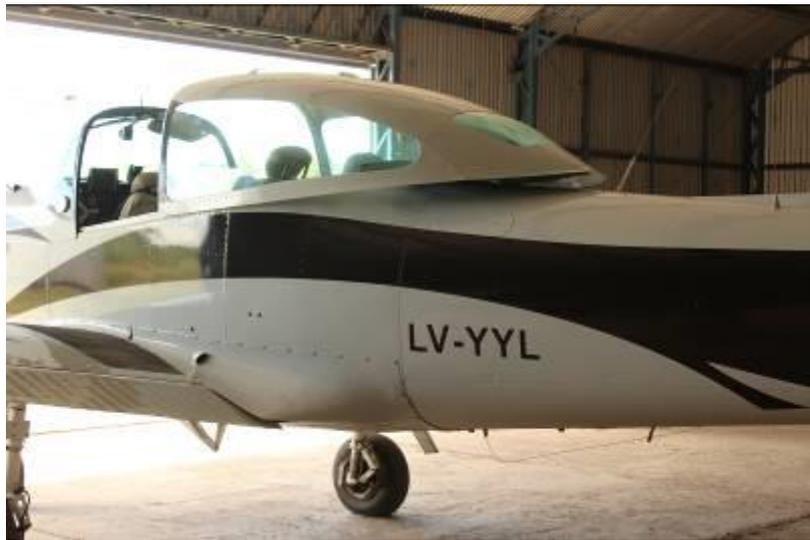
Figura 2. Aeronave LV-YYL en el hangar

La notificación del suceso fue realizada después de haber manipulado la aeronave, lo cual condicionó a la investigación al encontrarla en un hangar con el tren de aterrizaje extendido.

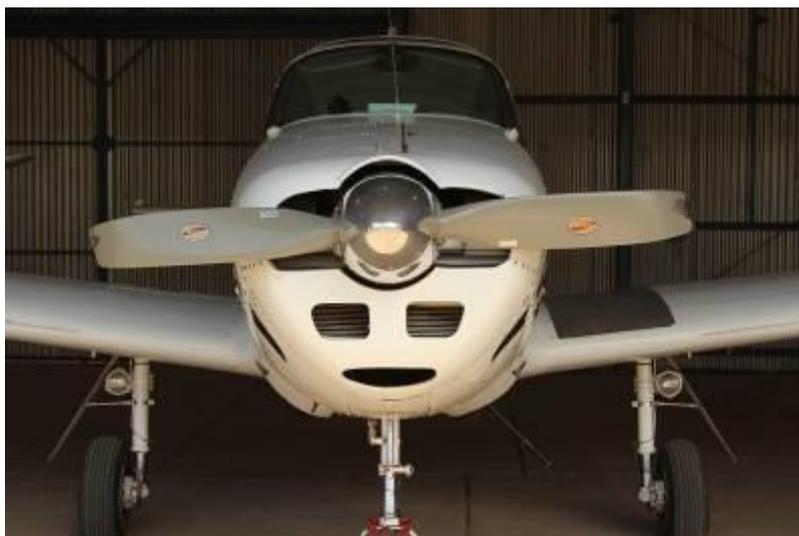
Figura 3. Vista de frente del LV-YYL en el hangar
