# Informe de Seguridad Operacional

Pérdida de control en vuelo

Cicaré CH-12, LV-X658

6400150/18

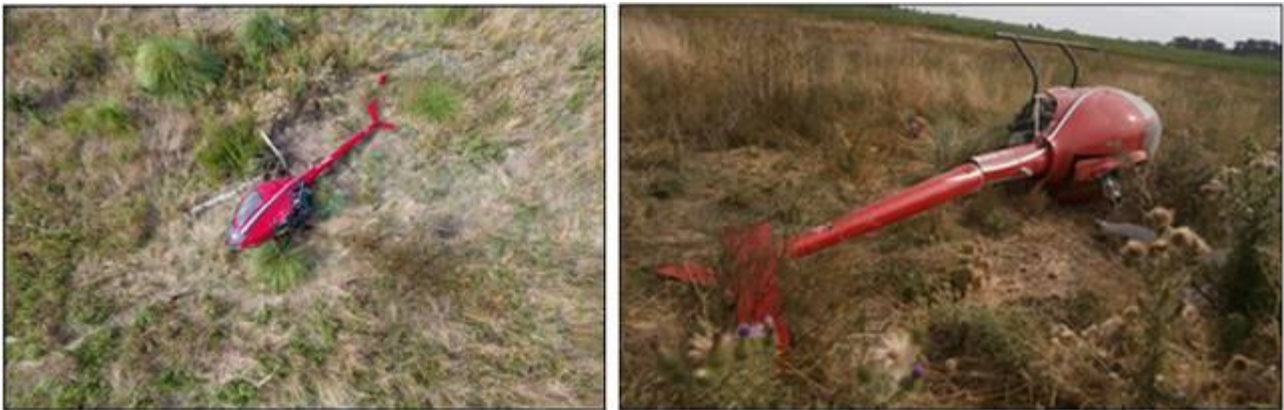
El mástil se desprendió de la caja de transmisión principal. Dos de los bulones de sujeción de las palas se fracturaron, al igual que las palas.

La caja de transmisión del rotor de cola se fracturó y desprendió. Ambas palas se hallaron rotas.

Figura 2. Helicóptero accidentado

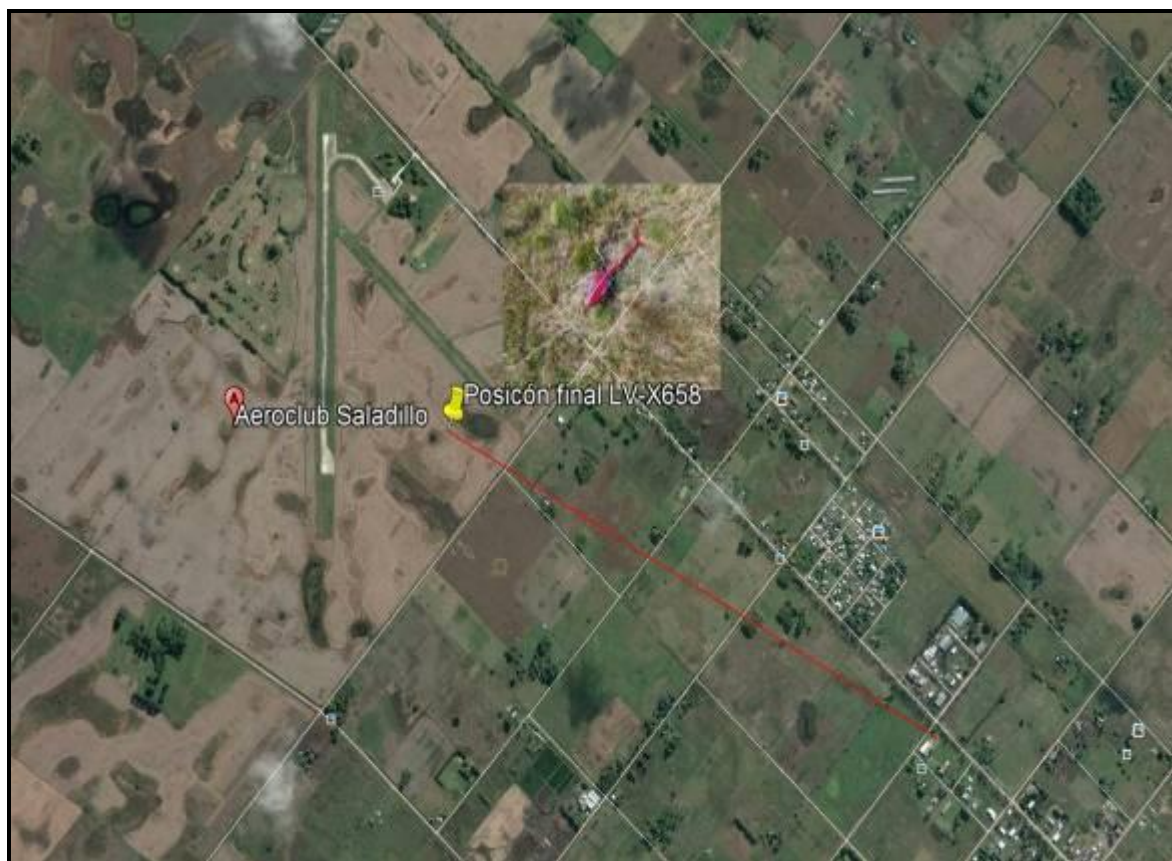
El accidente se produjo dentro del predio del aeródromo de Saladillo. Los restos del fuselaje, de las palas del rotor principal y del rotor de cola se encontraron distribuidos en un radio de 15 metros. La puntera de una de las palas de rotor principal estaba a 200 metros del fuselaje, la puntera de la segunda pala no fue hallada.

El helicóptero impactó contra el terreno sobre su lado derecho y se detuvo con rumbo 265°.

Figura 6. Trayectoria y posición final del LV-X658

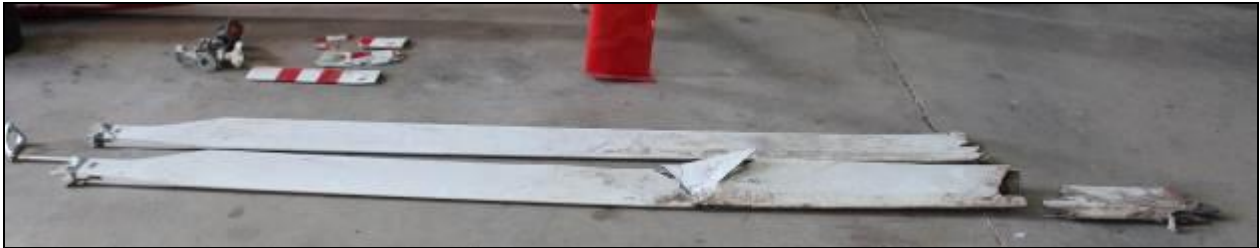
Los daños hallados en la estructura principal de la aeronave corresponden al impacto de esta con el terreno. Con respecto al sistema de mandos, éste está conformado por un sistema de transmisión directa del movimiento a través de un conjunto de varillas del tipo “tira-empuja”. El patrón de daños y fracturas detectadas coincide con la mecánica de vuelo final. El desbalanceo del helicóptero que manifestó el piloto haber experimentado en vuelo, pudo haber generado algún grado de deterioro en el conjunto de varillas, sin que pueda precisarse exactamente. Sin embargo,

Figura 7. Restos de las palas del rotor principal y de cola

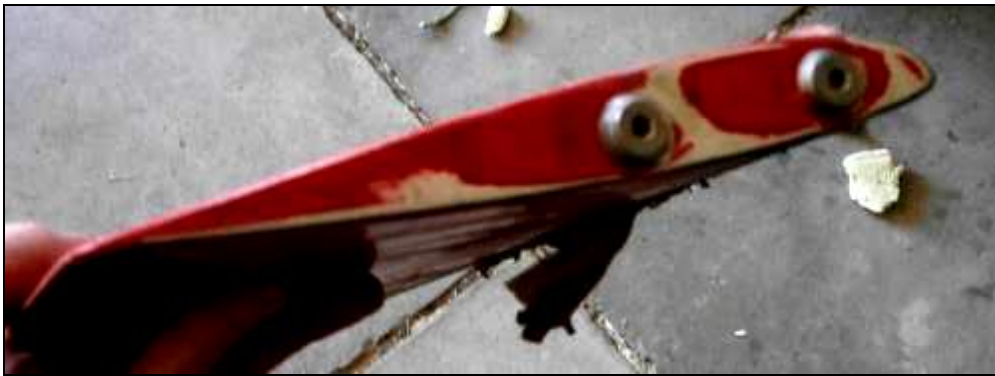
Se comprobó que la pala no contenía contrapesos. Dicha puntera correspondía a la pala N° 1 del rotor principal.

Figura 8. Puntera de pala N° 1 del rotor principal

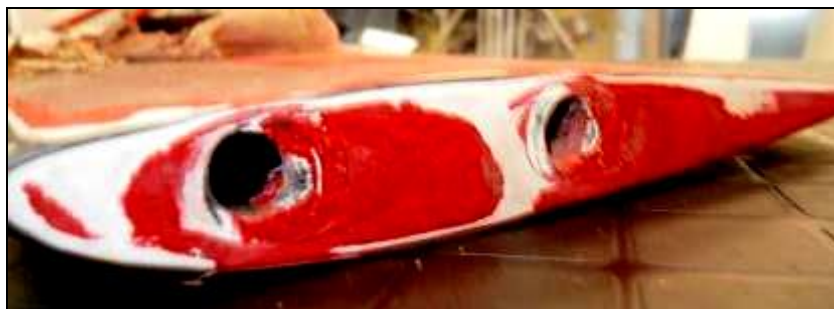
Figura 9. Perfil de puntera con los contenedores de contrapeso abiertos

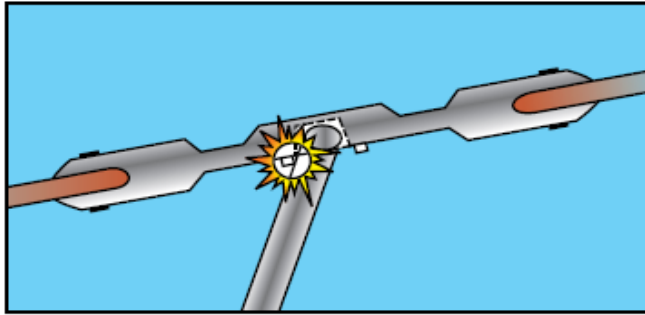
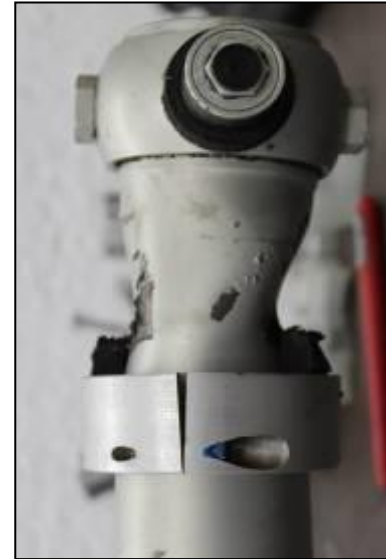
Figura 10. Izquierda: esquema de un mast bumping. Derecha: daños del mástil del rotor principal

Los daños registrados en el mástil del rotor principal del helicóptero son consistentes con un “aleteo” superior al permitido por el manual de vuelo de la aeronave (ángulo de conicidad de pala 2°). Esta situación puede haber sido producto de lo que se conoce como *mast bumping*, que es el resultado de un excesivo aleteo de las palas del rotor principal.

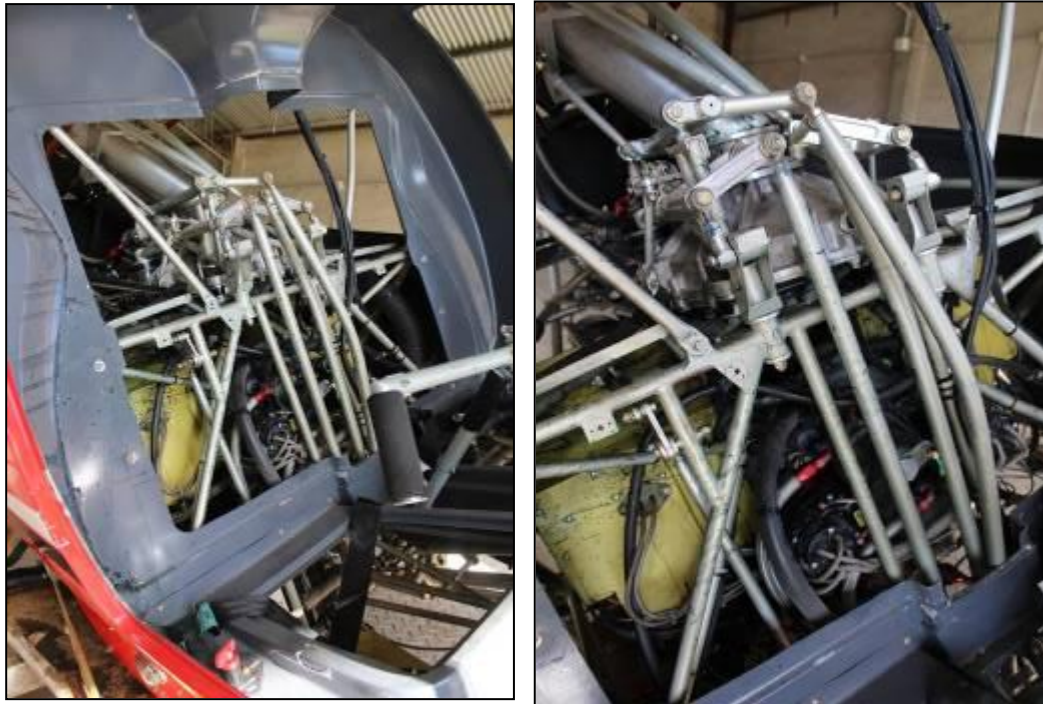
Se hallaron deformaciones en las barras de vinculación ubicadas paralelas a la caja de transmisión. El sentido de los daños observados, el nivel de deformación y la mecánica del impacto de la aeronave, permiten inferir que las deformaciones plásticas que se observan corresponden al impacto final de la aeronave y no tiene relación alguna con daños previos preexistentes durante el vuelo.

Figura 14. Daños por deformación en las barras de transmisión y detalle de los calafateados en buen estado

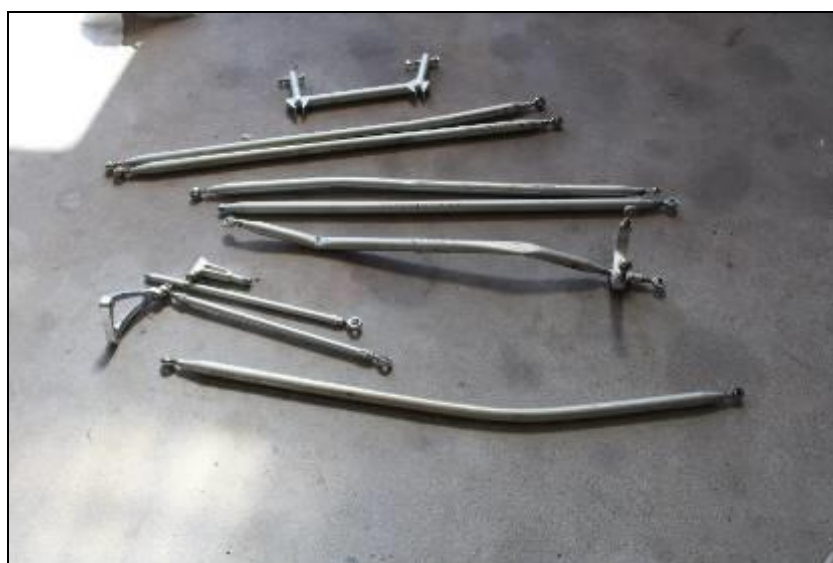
Figura 55. Detalle de las barras retiradas de la aeronave para su análisis pormenorizado

La varilla de control del paso cíclico (lado derecho) se encontró con su extremo de rótula fracturado sobre la zona de roscado. Se procedió al análisis de la fractura a través de la técnica de microscopio estereoscópico óptico binocular, de lo que pudo observarse que la fractura se produjo en un solo ciclo de carga y muestra un patrón de topografía de fractura coincidente con una falla dúctil (o plástica). La fractura muestra una superficie porosa opaca con labio de corte coincidente con el sentido de desprendimiento de la rótula y con el patrón general de deformaciones observadas. No se evidencian procesos de fatiga ni corrosión que pudieran haber afectado la vida en servicio del componente.

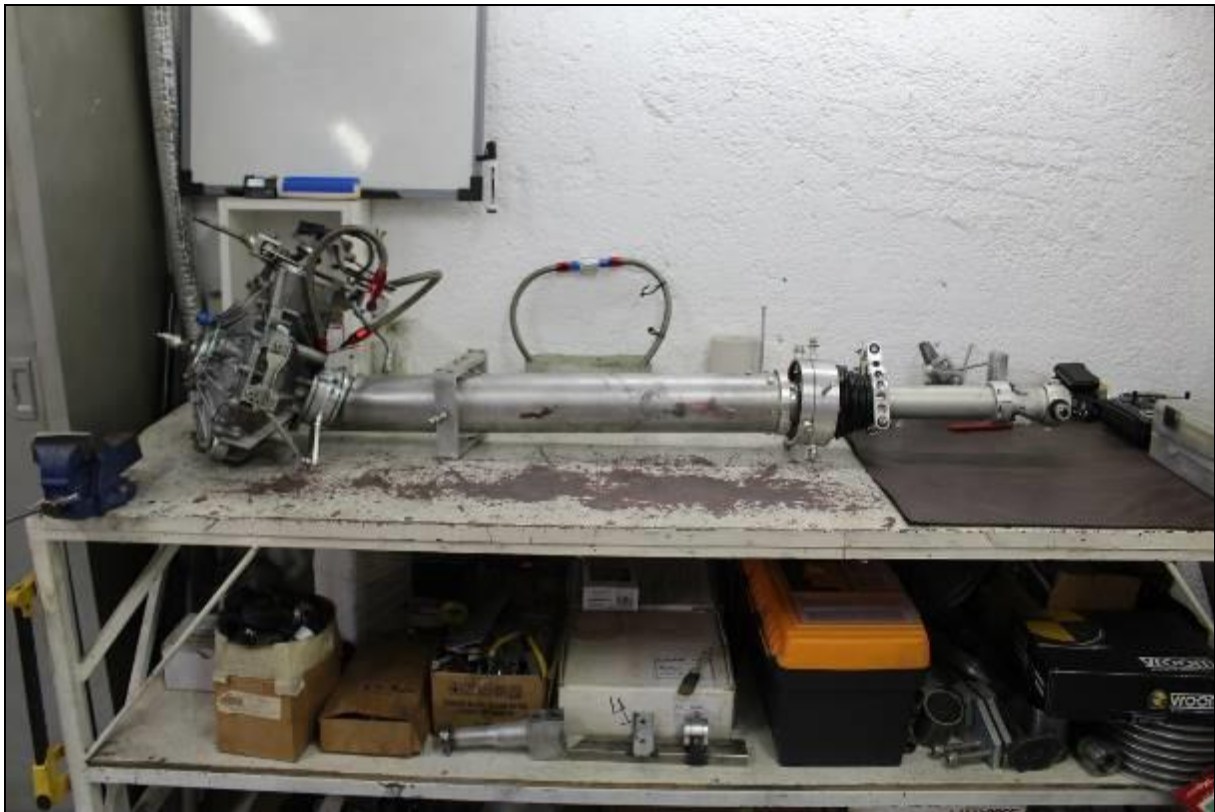
Figura 66. Estado general de daños y deformación de la caja de transmisión

Los daños que se observan en la figura 16 coinciden con la violencia del impacto de la aeronave con el terreno y las deformaciones con la dinámica de impacto y detención final del helicóptero en el terreno. Para un análisis más profundo se procedió al desarme del conjunto.

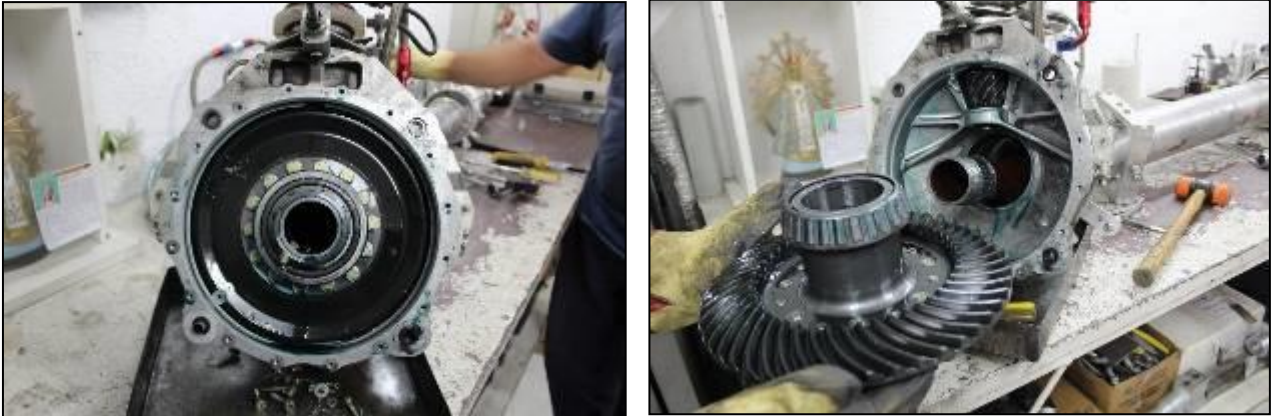
Figura 77. Vistas del desarme de la caja de transmisión.

La caja de transmisión evidenció signos de haber estado trabajando con la lubricación adecuada durante el servicio. Asimismo, se observó un patrón circunferencial de daños y marcas mecánicas de arrastre entre los engranajes. Este tipo de daños es coincidente con la fuerza que continúa realizando el motor, una vez que el rotor principal hizo contacto con el terreno; por lo que se oponen dos vectores de fuerza, uno proveniente del giro del motor y otro opuesto que produce la detención brusca del conjunto de rotor principal.

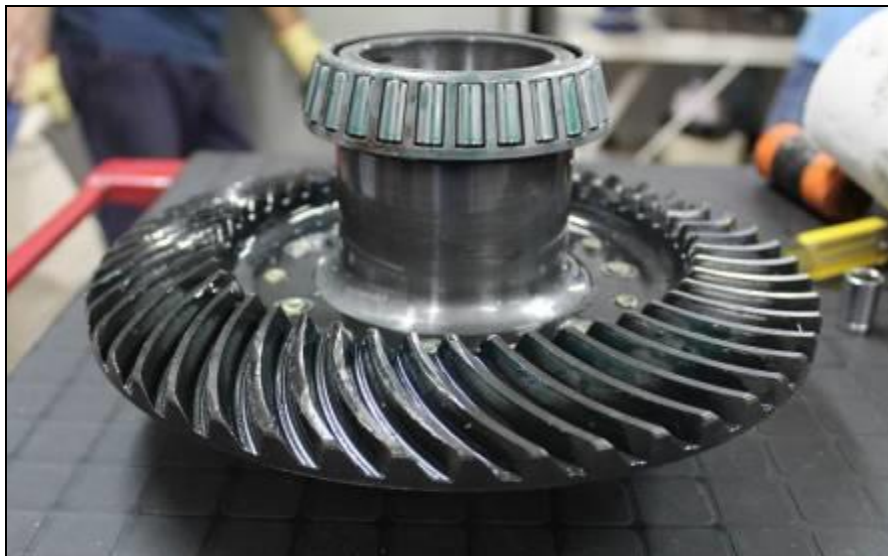
Figura 88. Detalle del engranaje de la caja de transmisión.

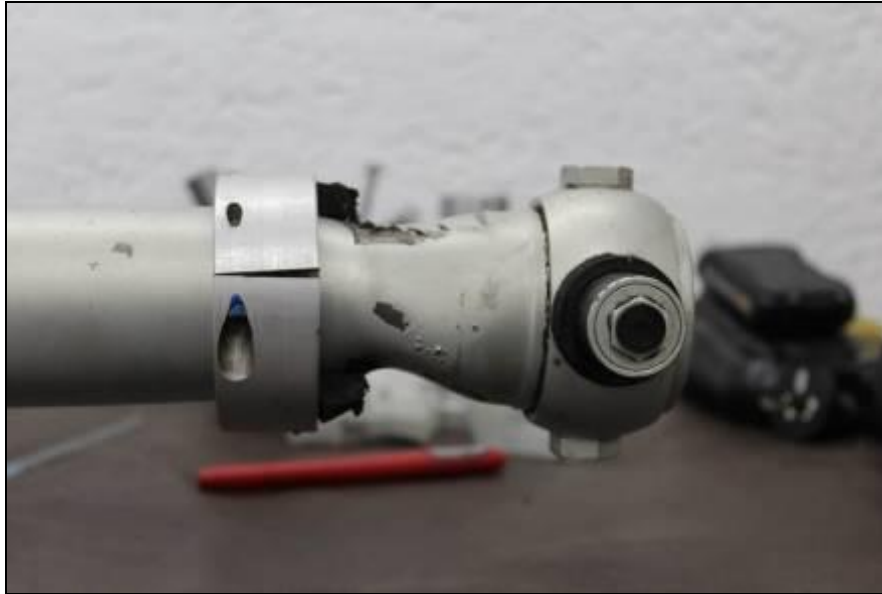
Figura 19. Daños en el extremo del mástil.

En la figura 19 se observa un patrón de compresión bilateral simétrica del extremo del mástil del rotor principal. El daño observado coincide con el movimiento excesivo de basculación del cubo del rotor principal sobre el mástil. Las deformaciones vistas podrían coincidir con los movimientos oscilatorios que se presentaron en vuelo. Cabe señalar que las deformaciones observadas se generaron posteriores al inicio de las oscilaciones y no se considera que estas sean la causa de un desbalanceo del rotor.
