INFORME PROVISIONAL

Fallo o malfuncionamiento de sistema/componente (grupo motor)

Airtractor 401-B, LV-WTL

14 de febrero de 2018

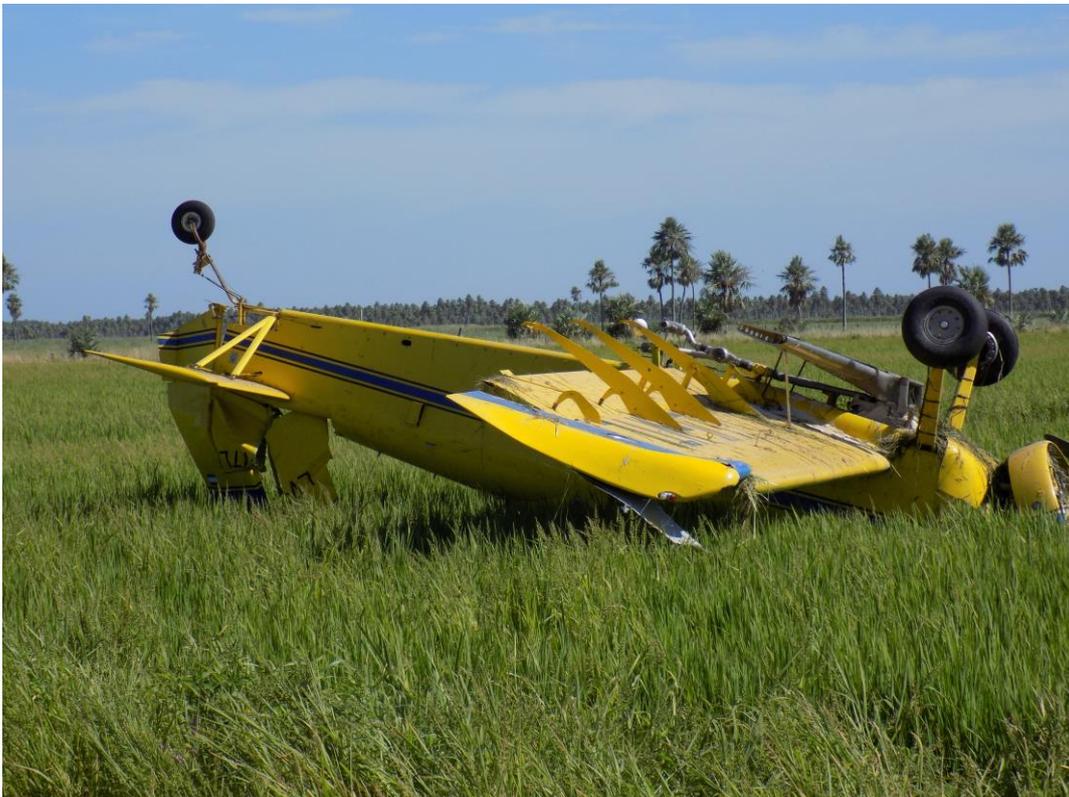
Figura 1. Vista general de la aeronave posterior al accidente

Como consecuencia del suceso, la aeronave experimentó daños leves.

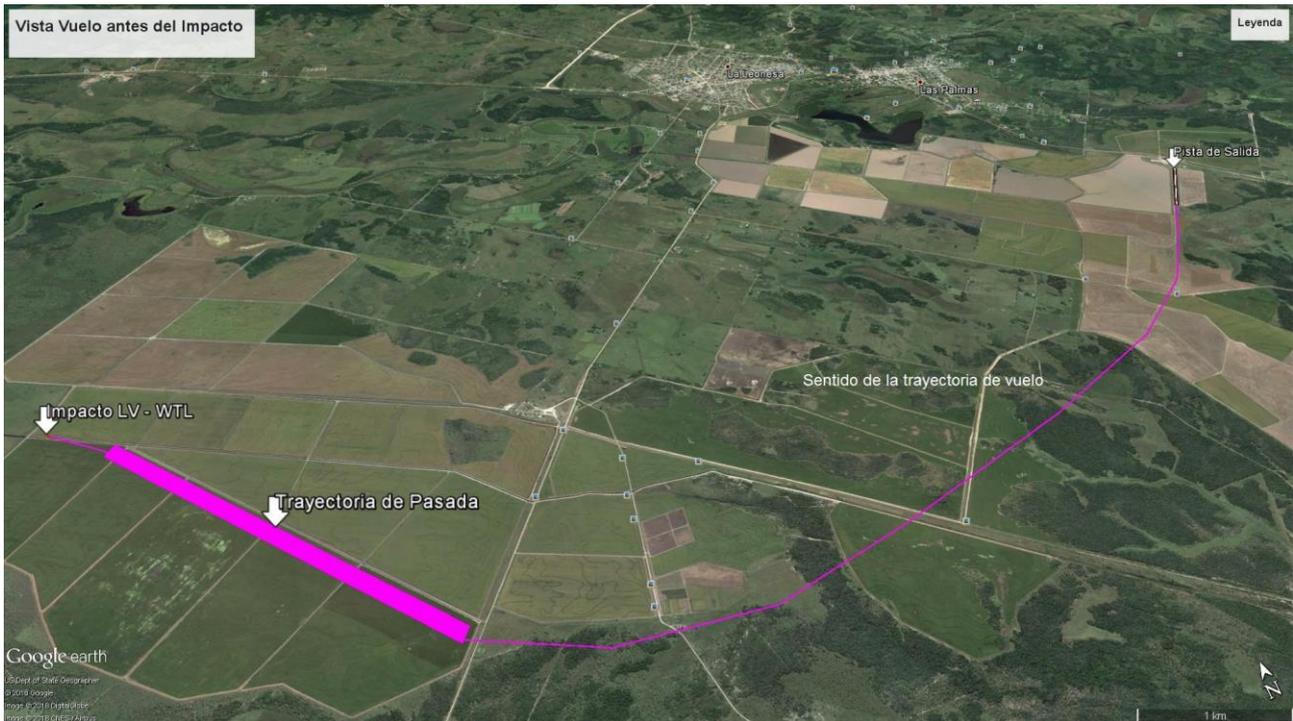
Posterior al despegue y con el lote a la vista se incorporó a la primera pasada. Sobre el final de la misma el motor de la aeronave experimenta contra explosiones y posterior detención. El piloto tras advertir esta situación y estando a 25 metros de altura realiza un cambio en su trayectoria de vuelo de 15 grados aproximadamente a su izquierda, mantiene la mínima velocidad de control del avión en el aire (65 a 70 mph), realiza el contacto contra el terreno con la aeronave nivelada y tras recorrer 50 metros capota y se detiene.

Figura 2. Vista de la trayectoria del vuelo

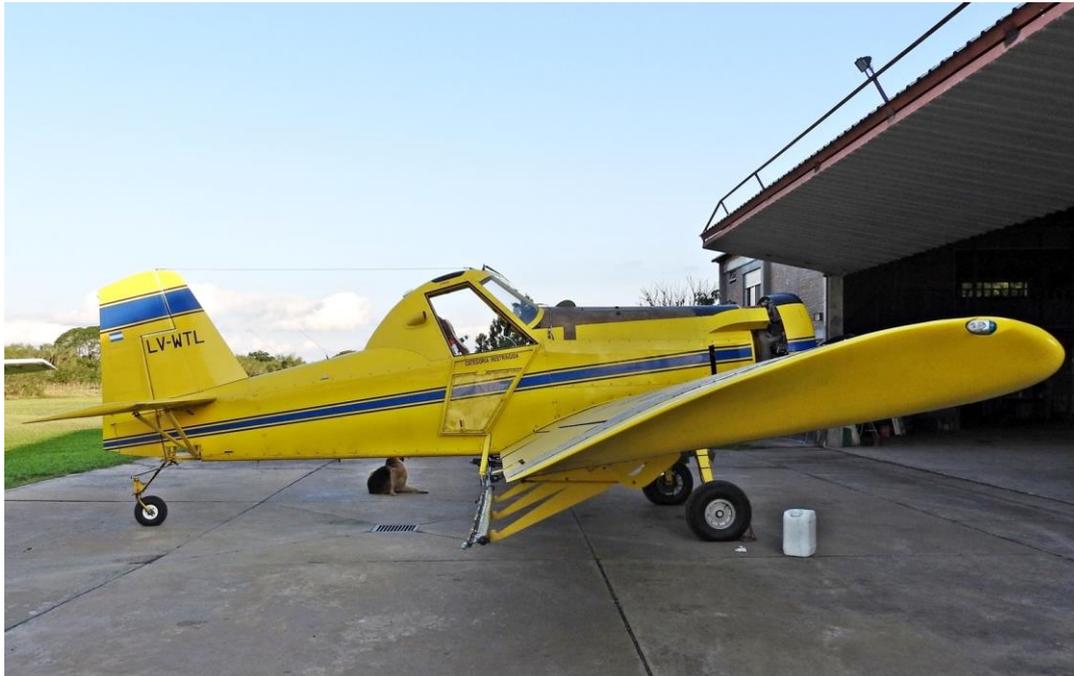
Figura 4. Aeronave accidentada

Posterior a hacer contacto con el campo sembrado con arroz, la aeronave recorre 50 metros y capota.

La mecánica descrita se debe a las características particulares del terreno donde se realizó el aterrizaje de emergencia, campo inundado con 15 cm de agua (blando y fangoso). No hubo dispersión de restos.
