INFORME DE SEGURIDAD OPERACIONAL

Fallo o malfuncionamiento de sistema/componente (grupo motor)

Air Tractor 401-B, LV-WTL

**7587777/18**

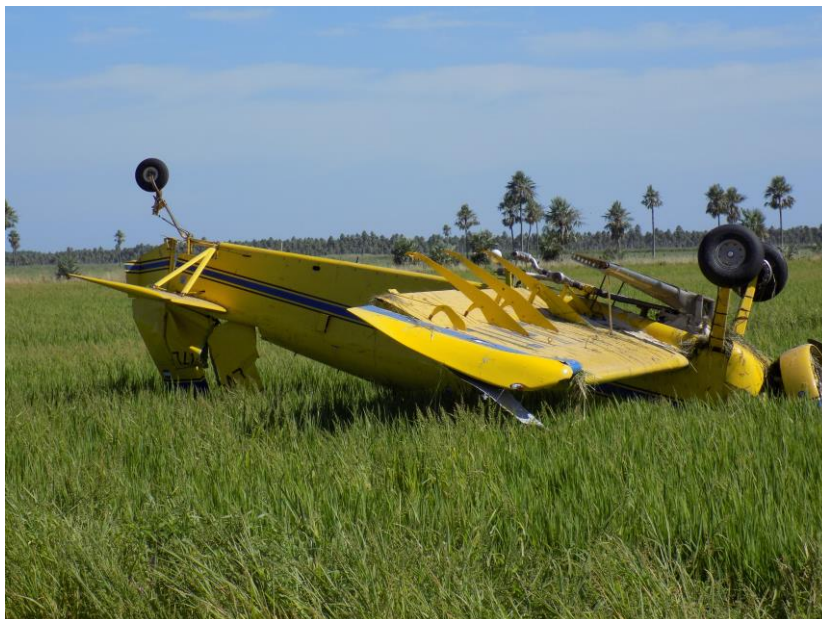
Luego del despegue y con el lote a la vista se incorporó a la primera pasada para realizar tareas de fertilización. Sobre el final de ésta, el motor de la aeronave experimentó explosiones y su posterior detención. Tras advertir esta situación, a 25 metros de altura estimada, el piloto realizó un cambio en la trayectoria de vuelo de 15 grados aproximadamente a su izquierda, mientras mantuvo la velocidad de mínimo control del avión en el aire (65 a 70 mph). En esas condiciones, el piloto realizó un aterrizaje de emergencia y, luego de recorrer 50 metros, la aeronave capotó.

Figura 1. Vista general de la aeronave LV-WTL

Dada la altura a la que volaba la aeronave al momento del suceso (25 metros aproximadamente), el piloto seleccionó un campo sembrado con arroz, para lo cual modificó en 15° el rumbo a fin de nivelar la aeronave y realizar un aterrizaje de emergencia. El vuelco de la aeronave fue producto del estado del terreno.

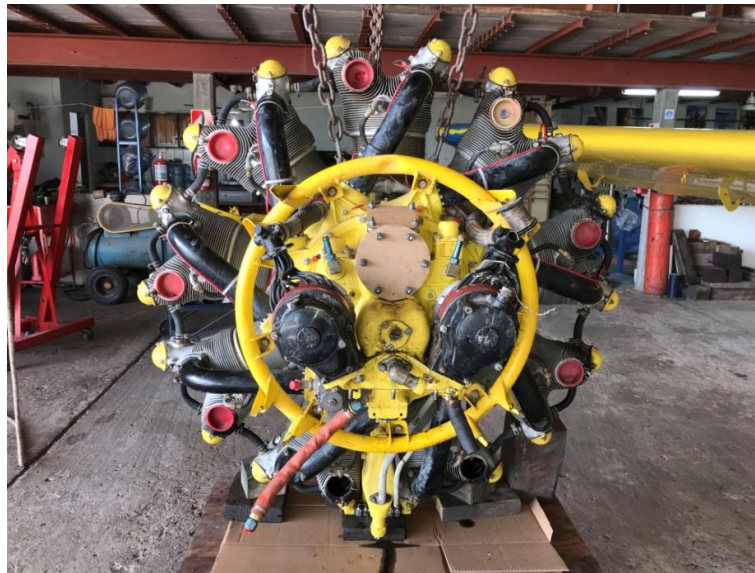
Se examinó el motor (marca Pratt & Whitney, modelo R1340-AN1) con el taller aeronáutico de reparación Aerotaller Las Palmas (TAR 1B-553). Una de las tapas de guía de la válvula de escape del cilindro Nº 3 estaba rota, mientras que la magneto izquierda estaba rota y trabada.

Se realizaron pruebas en el motor, el que cumplió los ciclos correspondientes, sin observarse fallas. También se analizó una muestra del lubricante del motor, la que no era apta. Si bien el lubricante se encontraba degradado y puede considerarse una condición latente de falla, no existe evidencia que ello haya tenido relación con el presente suceso.

Figura 2. Vista general del motor

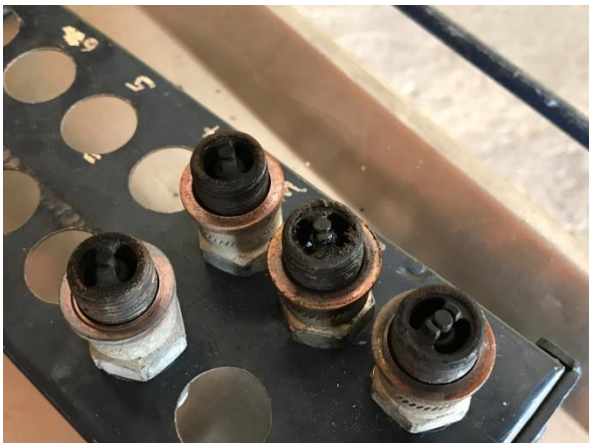
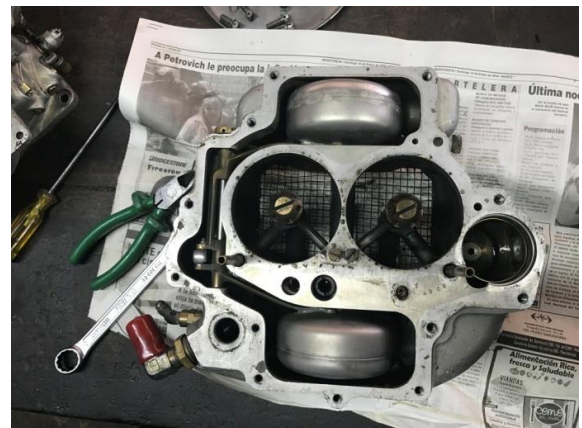
Otra condición latente hallada fue el estado del sistema de ignición. Se inspeccionaron las bujías, que si bien estaban en buen estado, tenían residuos (carbón) acumulados como consecuencia del uso de combustible no aeronáutico.

Figuras 3. Vista general de las bujías de motor y carburador

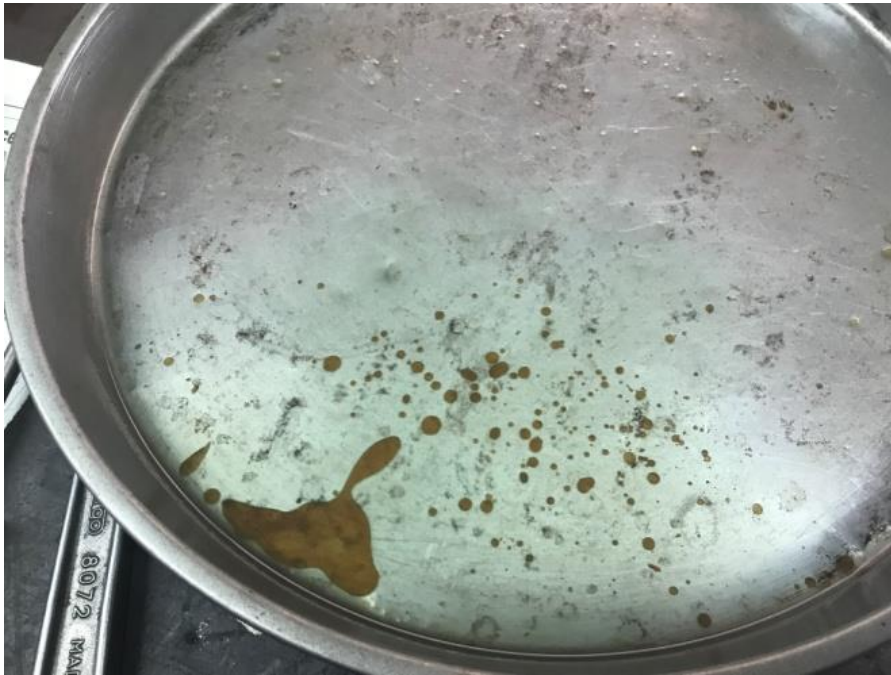
Figura 4. Agua de una de las cubas de carburador

Como se muestra en la figura 4, había agua en la cuba de uno de los carburadores. La presencia de agua es un factor adicional de contaminación que puede generar funcionamiento irregular e incluso la detención del motor.

- ✓ Prever la realización de inspecciones, acciones de supervisión, drenaje de tanques, etc. tendientes a asegurar el normal funcionamiento mecánico de la aeronave y su motor.
- ✓ La importancia de la adherencia a las normas establecidas, específicamente en las relacionadas a la utilización de los combustibles adecuados para el tipo de motor utilizado en las aeronaves.

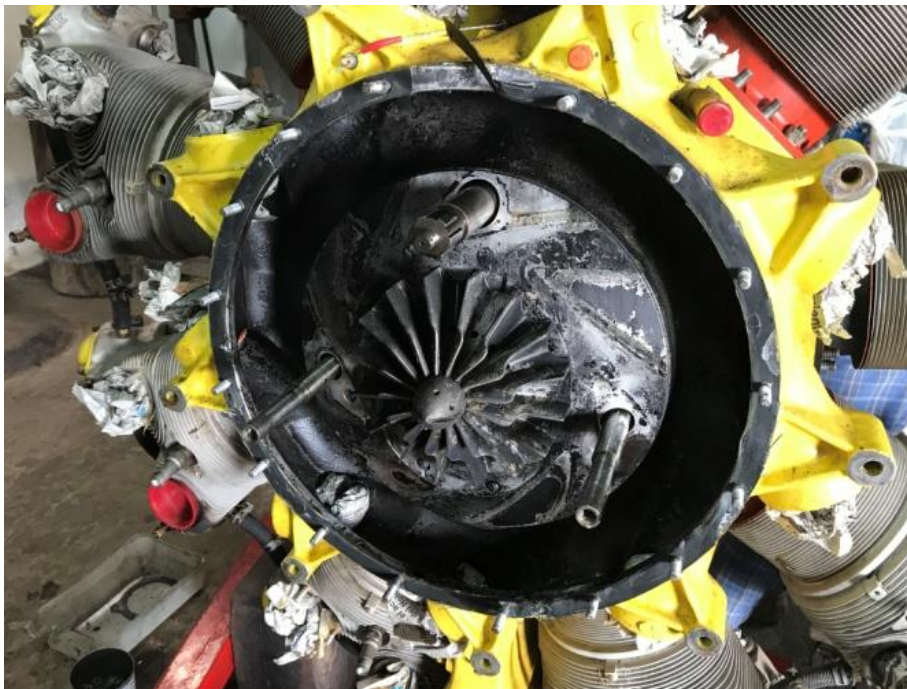
Figura 5. Vista general de la zona de turbo

El sistema de turbo alimentación del motor estuvo detenido o con muy pocas revoluciones por minuto al momento del impacto y de la detención brusca final.
