INFORME DE SEGURIDAD OPERACIONAL

Contacto anormal con la pista

WSK PZC MIELEC PZL M18B, LV-GWD

7588355/18

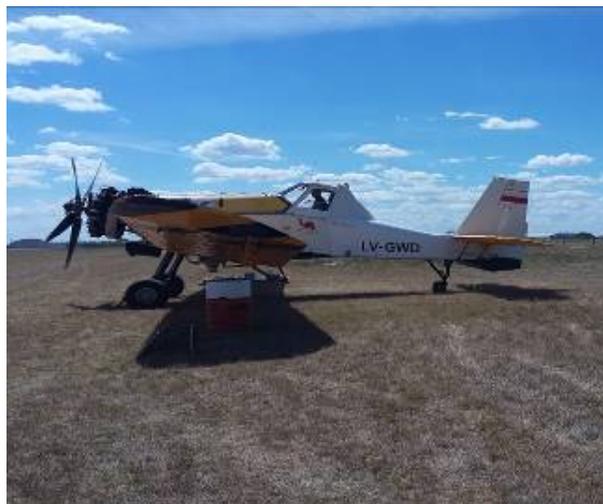
Luego de realizar un sobrevuelo en la zona del aeródromo, la aeronave se incorporó en una final larga de pista 36, hizo contacto con la pista sobre las ruedas del tren principal y, luego de recorrer 134 metros, la aeronave rebotó debido a las irregularidades del terreno e impactó las palas de la hélice con la superficie de la pista.

Figura 1. Vista de la aeronave.

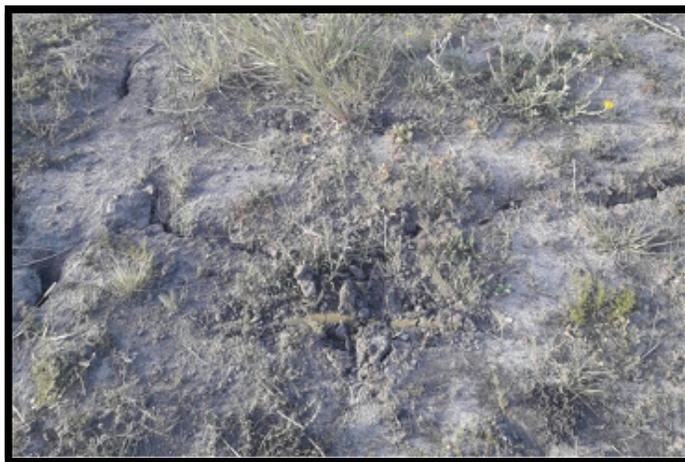
Se realizó un recorrido de pista en el que se observó el estado de la superficie, comprobándose la existencia de irregularidades, grietas y ondulaciones, que produjeron las vibraciones manifestadas por el piloto.

Figura 2. Vista de las grietas en la pista.

- ✓ La superficie de la pista del aeródromo de Chajarí presentaba irregularidades como grietas y ondulaciones.
- ✓ El estado de la pista condicionó la maniobra de frenado de la aeronave, ocasionando el cabeceo de la misma y el contacto de las palas de la hélice con la superficie de la pista.

- ✓ Chequear el estado de la infraestructura de las pistas en las que posiblemente se pueda llegar a operar, cuando surge el requerimiento desde el Plan de Manejo del Fuego.
-

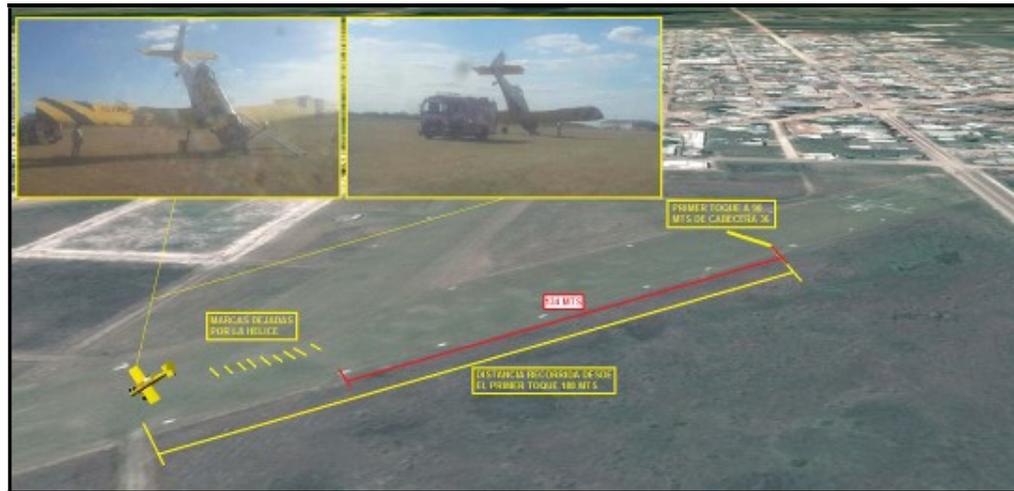
La hélice dejó 9 marcas (surcos) y se detuvo apoyando su peso sobre una de las palas; desde la primera marca hasta la detención final recorrió 54 metros.

Figura 3. Trayectoria de la aeronave en pista 36

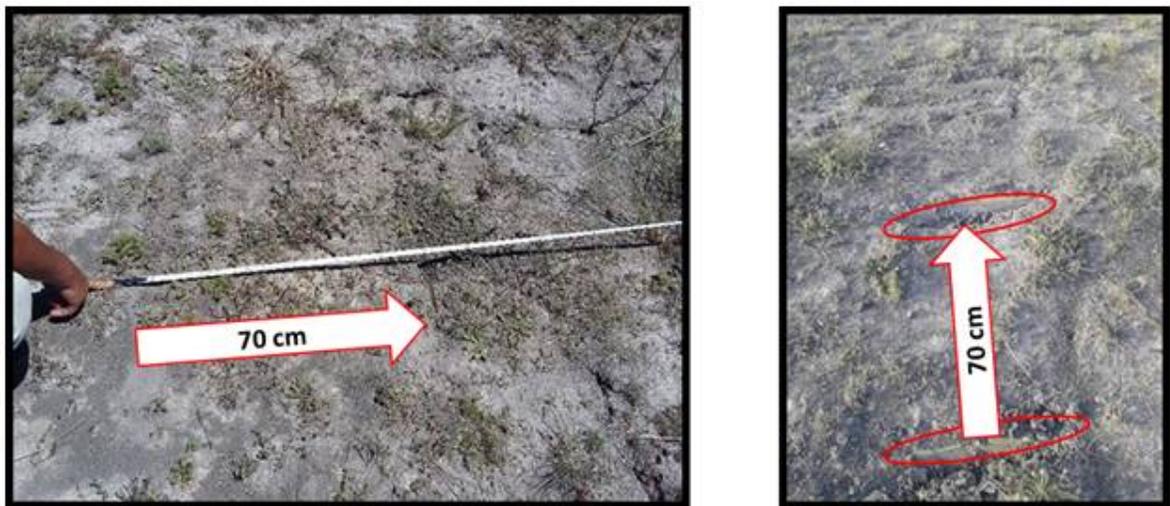
Figura 4. Marcas de las palas de hélice en el terreno.

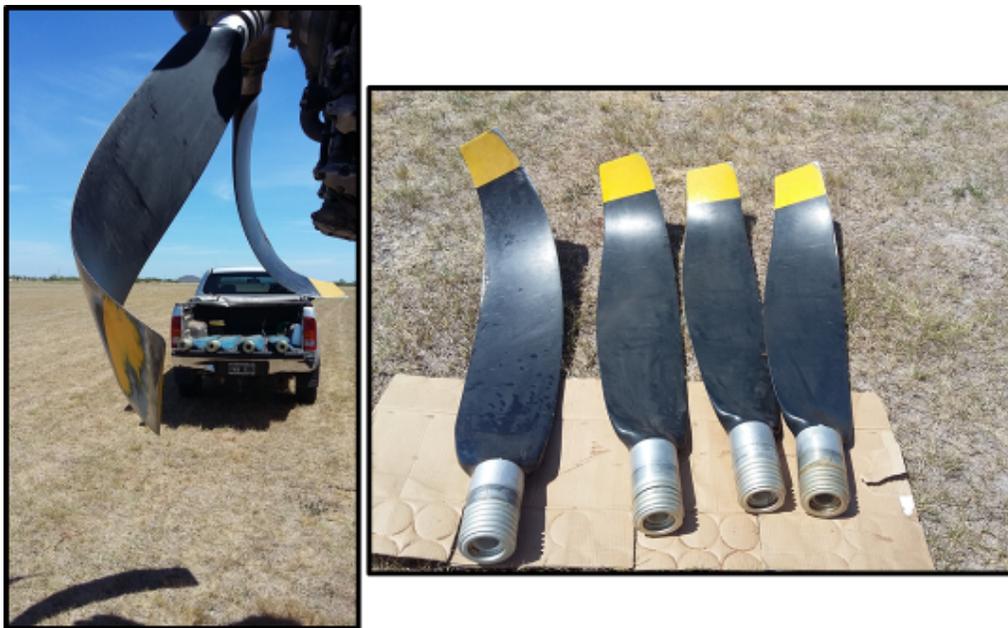
Figura 5. Imágenes del momento de cambio de palas de hélice.

De acuerdo a lo mencionado en el manual de mantenimiento de la aeronave, se procedió a cambiar las cuatro palas de hélice. Se puso en marcha la aeronave y se efectuó el chequeo del mismo en diferentes rangos de potencia. Se verificó el estado del filtro de aceite del motor, encontrándose sin partículas metálicas, por lo que posteriormente se realizó un vuelo de mantenimiento de treinta minutos y nuevamente se controló el filtro de aceite que seguía en las mismas condiciones anteriormente mencionadas.
