INFORME DE SEGURIDAD OPERACIONAL

Pérdida de separación en vuelo con alerta TCAS-RA

Mc Donnell Douglas-83, LV-AYD/Bombardier CRJ-200, CX-LVA

**46145899/18**

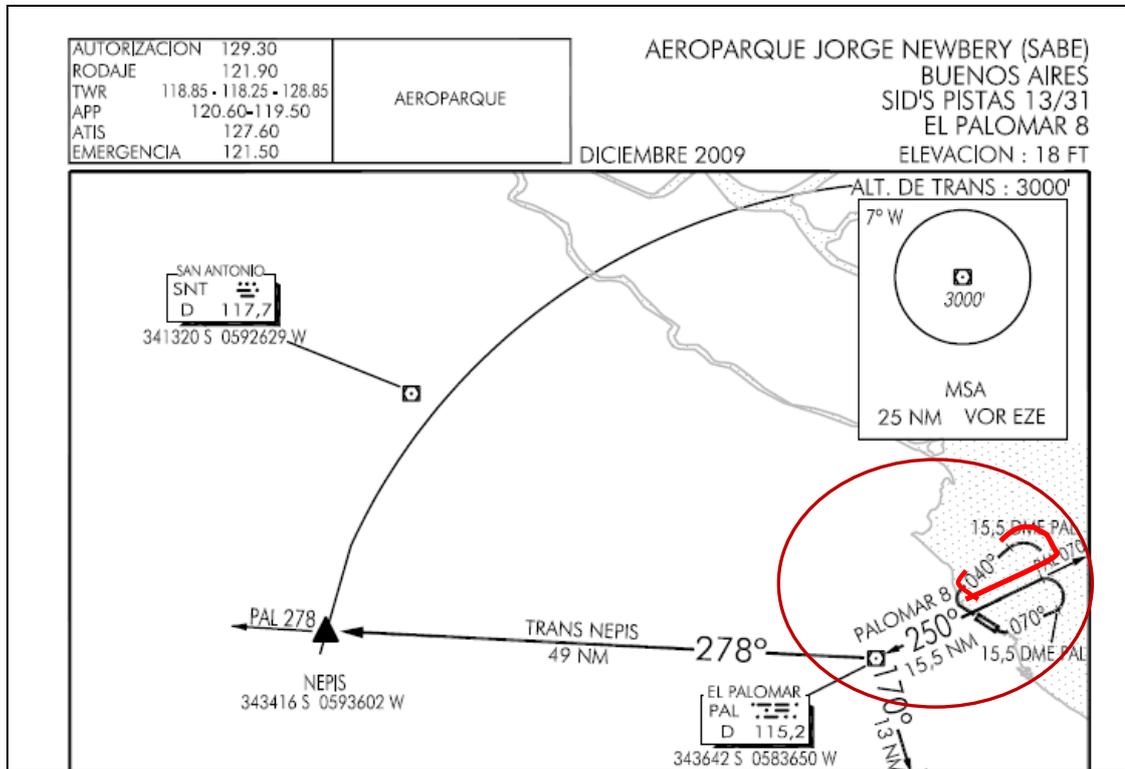
Figura 1. Salida instrumental estandarizada, Aeroparque Jorge Newbery, pista 31

derecha hacia el mismo sector, ejecutando diferentes salidas instrumentales estandarizadas. Las salidas PALOMAR 8 y DORVO 7 son distintas y tienen diferentes puntos de notificación: una al sur y la otra al este (ver figura 1).

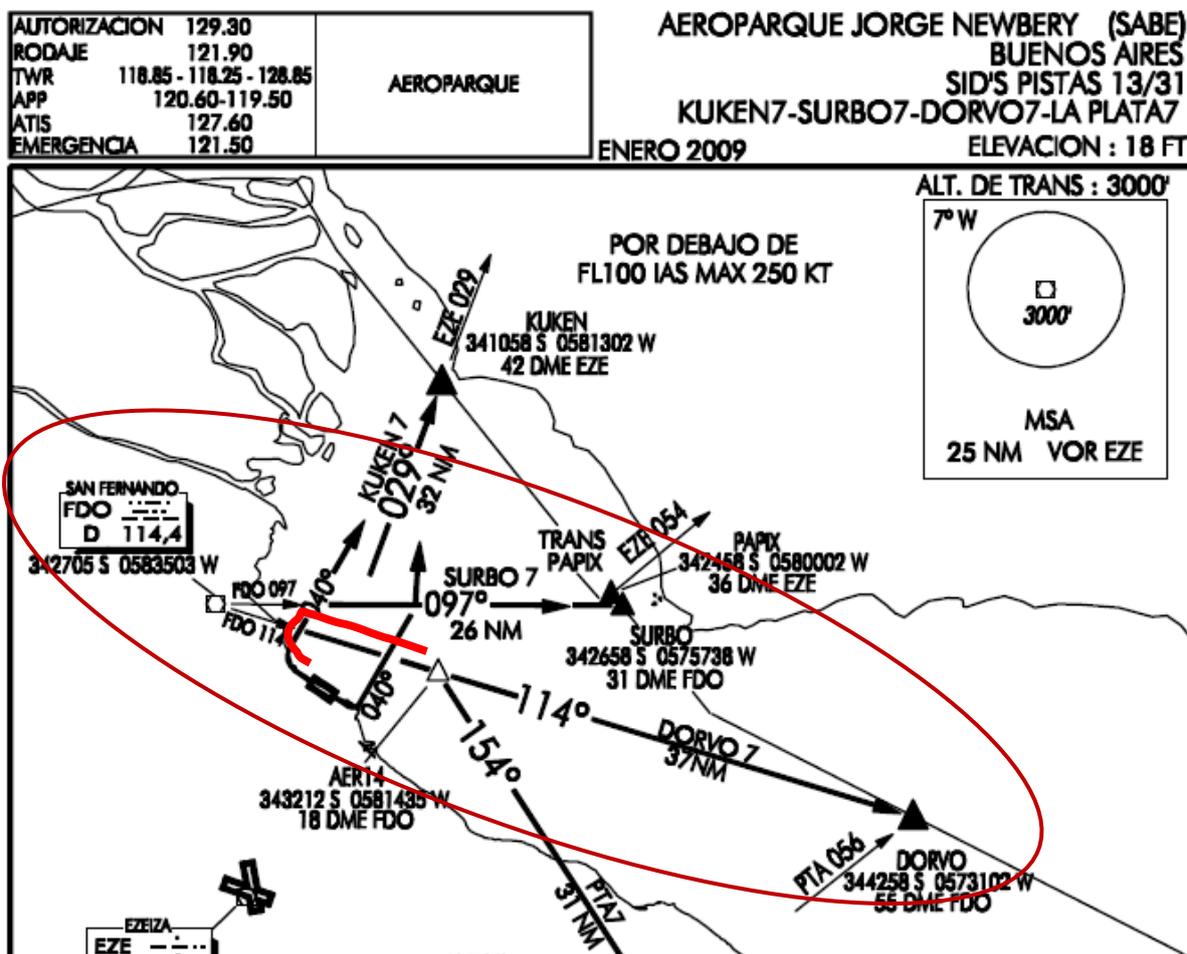
Figura 2. Salida instrumental estandarizada, Aeroparque Jorge Newbery, pista 31

**DORBO 7:** POSTERIOR AL PROCEDIMIENTO DE ATENUACIÓN DE RUIDO, VIRAJE POR IZQUIERDA RUMBO 040°, HASTA INTERCEPTAR Y CONTINUAR R114 VOR/FDO, HASTA DORBO (48 NM).

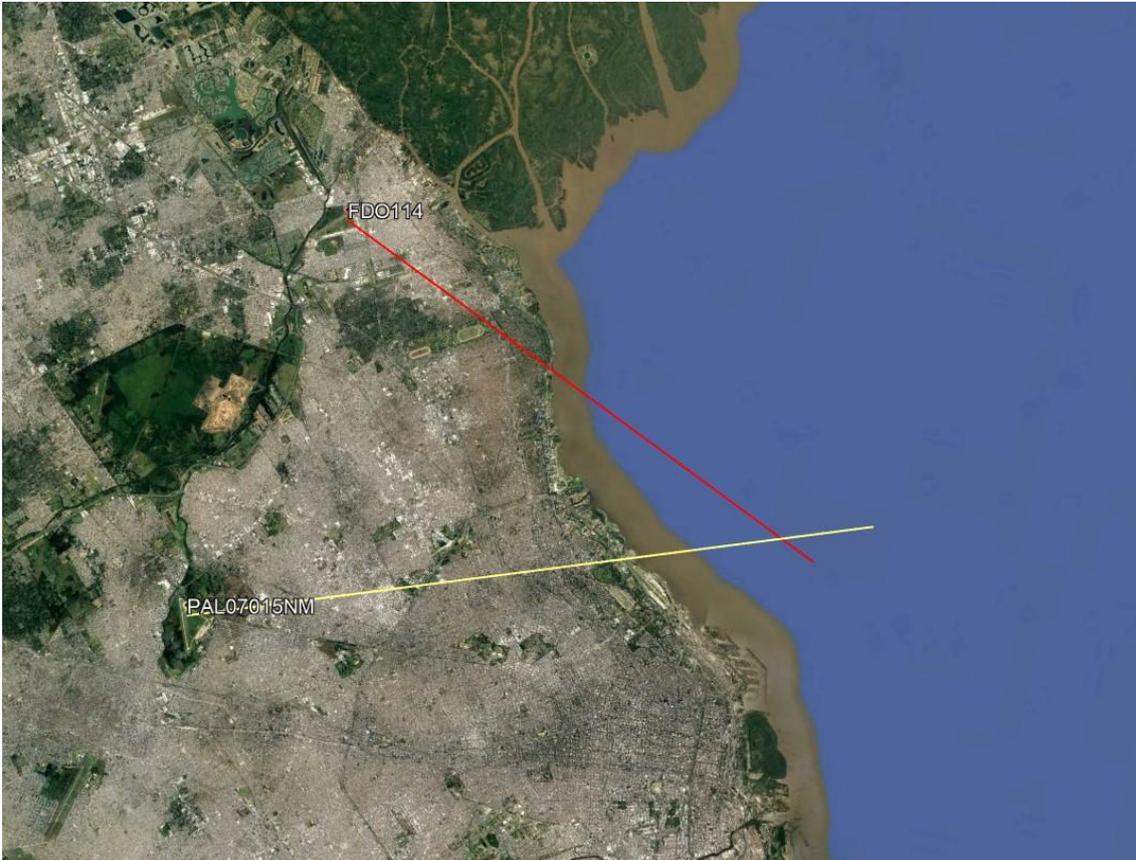
Figura 3. Convergencias de trayectorias de SID PALOMAR 8 Y DORVO 7

La pista en uso era la 31, lo que implicaba que el viraje posterior al despegue fuera por derecha en el cumplimiento de las diferentes salidas instrumentales estandarizadas para este sector. Luego del despegue, y una vez cumplimentada la salida antiruido, ambas aeronaves viraron a la derecha a rumbo 040°. La aeronave LV-AYD, que despegó primero, mantuvo este rumbo hasta las 15,5 millas náuticas del PALOMAR; punto en el que inició un viraje por derecha e interceptó el radial 070° del mismo VOR. Mientras que la LV-AYD realizaba este procedimiento, la aeronave CX-LVA despegó y, luego de la salida antiruido, puso rumbo 040° hasta interceptar el radial 114 del VOR de San Fernando, donde colocó rumbo sur hacia la posición DORVO. A pesar de haber despegado casi cuatro minutos después, la aeronave que despegó en segundo lugar tenía una trayectoria más corta que la del LV-AYD, lo cual produjo que se cruzaran en la intersección de las dos trayectorias y con el mismo nivel de vuelo asignado. Si bien ambas salidas instrumentales estandarizadas conducen a diferentes puntos de transición (PALOMAR y DORVO), en la primera parte las trayectorias se cruzan (ver figura 3). En consecuencia, el potencial de generar conflicto está latente, siempre que en el contexto operacional se presenten inconvenientes como los presentes en este incidente, por ejemplo: misma restricción

de nivel de vuelo, congestión en la frecuencia y vuelos seguidos uno de otro. Por ordenamiento de tránsito ambas aeronaves estaban restringidas a alcanzar y mantener FL 050 para el ascenso.

- ✓ La separación fue asegurada por maniobras efectivas producto de las resoluciones TCAS.
- ✓ Las tripulaciones se mantuvieron a la vista.
- ✓ El diseño de las salidas instrumentales estandarizadas tiene trayectorias que se cruzan.

- ✓ Evaluar el diseño de las salidas instrumentales y realizar un nuevo diseño si es necesario.
- ✓ A los efectos de minimizar los eventos de pérdidas de separación, se recomienda incorporar en la capacitación del personal de controladores de tránsito aéreo, estudios de casos en forma teórico-práctica en el simulador que aseguren una reproducción de eventos con similares características.
- ✓ Reproducir los eventos de pérdidas de separación/resoluciones TCAS en el simulador y en instrucción, a los efectos que todos los controladores puedan simular esta condición y detectar cuáles son las vulnerabilidades del sistema.
