INFORME DE SEGURIDAD OPERACIONAL

Falla del grupo motor

Cessna 152 II, LV-AMI

8007193/18

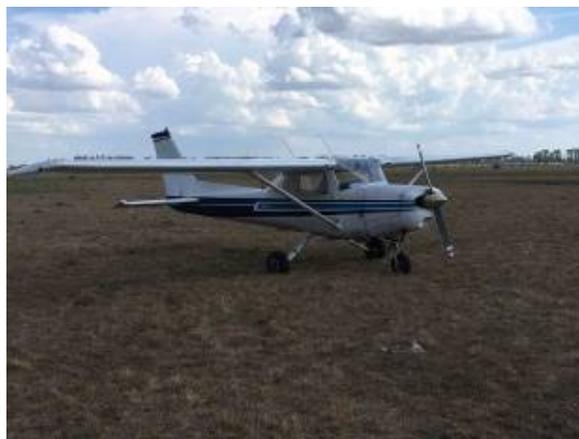
La aeronave, luego de tomar contacto con el terreno, recorrió 120 m y se detuvo sin daños, y respecto a la tripulación, esta abandonó la aeronave por sus propios medios y sin lesiones.

Figura 1. Posición final de la aeronave

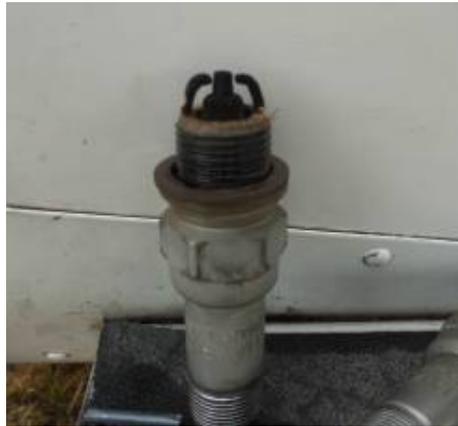
Se realizó una inspección general del motor: se revisó el estado del filtro de aire del motor, del carburador, bujías y magnetos. Las 8 bujías presentaban residuos de carbón seco en los electrodos, producto de estar operando con mezcla rica.

Figura 3. Estado de una de las bujías del motor

Los restos de elastómero encontrados en la entrada de aire del carburador pertenecían al sello de la compuerta del sistema de aire caliente de este y presentaban signos de deterioro. Tales restos obstruían el paso de aire, haciendo que la mezcla estequiométrica que ingresaba al motor no fuera la correcta para la posición de los comandos seleccionada, por mayor cantidad de combustible (mezcla rica). Esto se condice con el estado de las bujías, las cuales presentaban residuos de carbón en sus electrodos producto de operar con exceso de combustible en la mezcla.

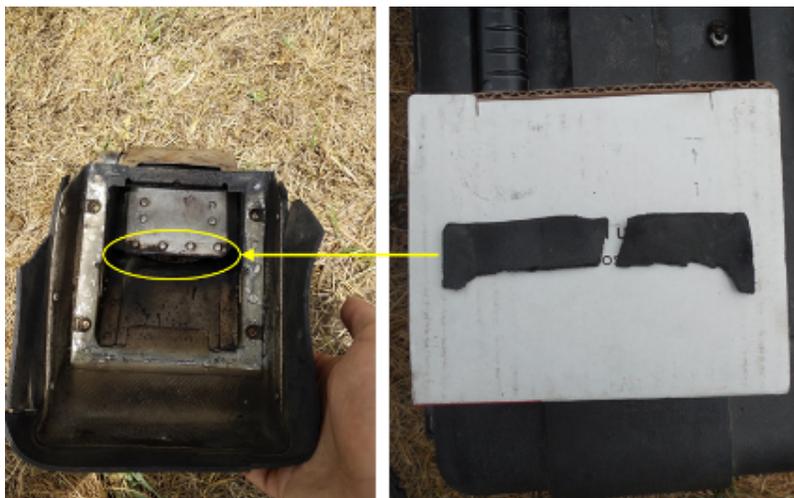
Se controló el funcionamiento de las magnetos, las cuales funcionaban de acuerdo con lo establecido por el fabricante. La inspección del carburador comprobó que en el sistema de aire caliente del motor la compuerta del paso de aire había perdido parte del sello de elastómero (goma) y que éste presentaba signos de degradación. Los restos de elastómero desprendidos quedaron alojados en la entrada de aire del carburador, obstruyendo el paso de aire.

Figura 4. Restos de elastómero del sistema de aire caliente del carburador

- ✓ Se produjo el desprendimiento de parte del sello de la compuerta del sistema de aire caliente del carburador del motor, debido a su degradación.
- ✓ Los restos de elastómero obstruían el paso de aire en la entrada del carburador, provocando que el motor operara siempre con una mezcla cuya relación estequiométrica era rica en combustible.
- ✓ La operación con mezcla excesivamente rica provocó la pérdida de potencia del motor durante la maniobra que la tripulación estaba realizando.
- ✓ La resolución de la emergencia fue realizada de acuerdo con los procedimientos previstos en el manual de vuelo de la aeronave.

- La importancia de que se realice una inspección del estado del sello de la compuerta del sistema de aire caliente del carburador, con el fin de poder prevenir la rotura prematura del elastómero por desgaste.
