Informe de Seguridad Operacional

Falla de componente

Piper PA-25-235, LV-JRY

8561618/18

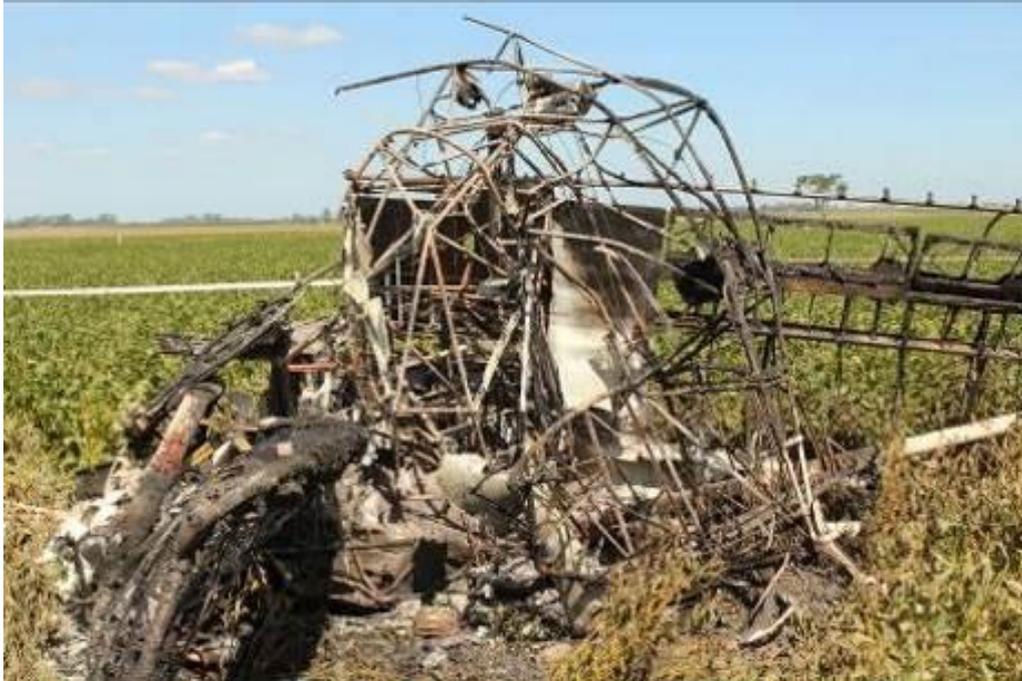
Figura 2. Daños generales

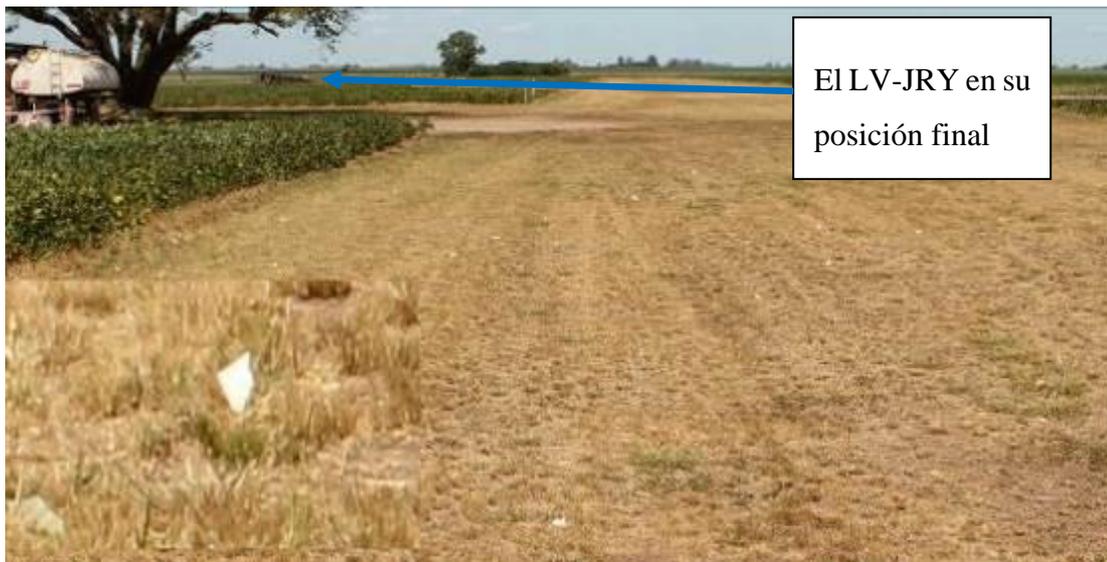
Se encontraron en la zona de sobrevuelo restos de recubrimiento de la aeronave (tela) y partes de acrílico de alguna ventanilla a unos 130 metros de la posición final de la aeronave (figuras 5 a 8). Estos restos se habrían desprendido en vuelo, lo cual coincide con los testimonios que indicaron que un ala se habría roto en vuelo.

Figura 5. Detalle de recubrimiento desprendido

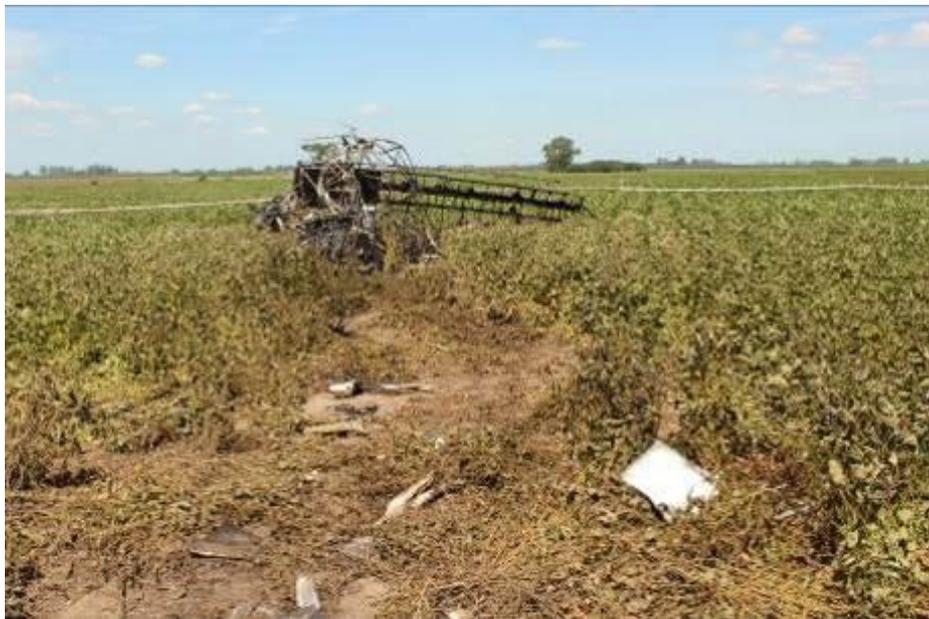
Figura 7. Elementos desprendidos

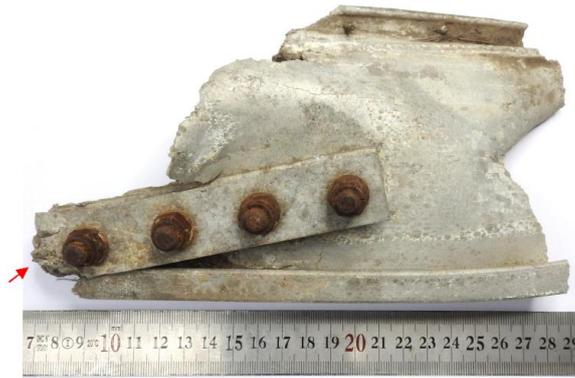
El ala derecha se encontró unida a la estructura tubular del fuselaje por la toma del larguero anterior; la toma del larguero trasero al ala no estaba unida al fuselaje ni tampoco en el ala; el montante del ala estaba unido en ambas tomas sobre el ala, plegado en dos lugares y desprendido de la toma de fuselaje, el larguero delantero se encontró doblado y cortado aproximadamente a dos metros de la raíz de ala, a su vez toda la estructura del ala desde la unión del montante hacia la puntera se encontró quemada pero con sus elementos estructurales intactos.

Figura 10. Parte del larguero trasero del LV-JRY

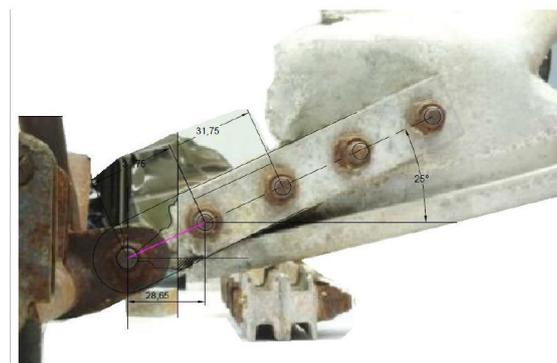
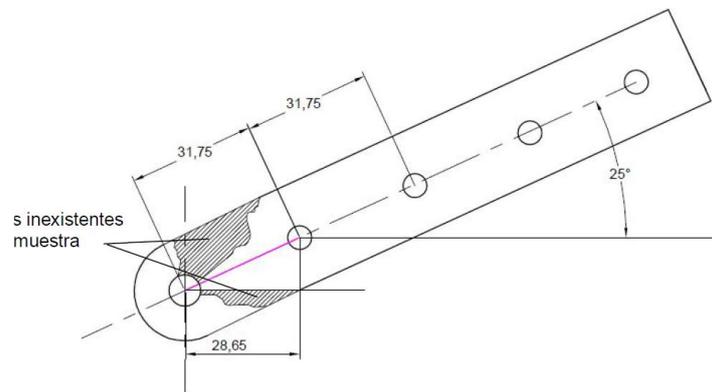
Figura 11. Reconstrucción de la toma trasera en su unión al fuselaje

Las evidencias permiten inferir que la mecánica de la falla tuvo inicio en el desprendimiento del anclaje o toma del larguero trasero al fuselaje. Ello produjo que el ala pivotee sobre la toma delantera. Cabe señalar que la posición relativa del centro de gravedad del ala respecto del centro de presiones o resultante de la sustentación del ala produjo el giro o pivoteo del ala sobre la toma del larguero delantero que se encontraba unida al fuselaje; esta evidencia se vincula con los pliegues del montante del ala. En esa condición el ala subió respecto de su eje longitudinal al mismo tiempo que giraba en sentido antihorario (visto desde el puesto de pilotaje). Por ese motivo la sección de ala desde las tomas del montante hasta la puntera quedó sin daños al no hacer contacto con el terreno.

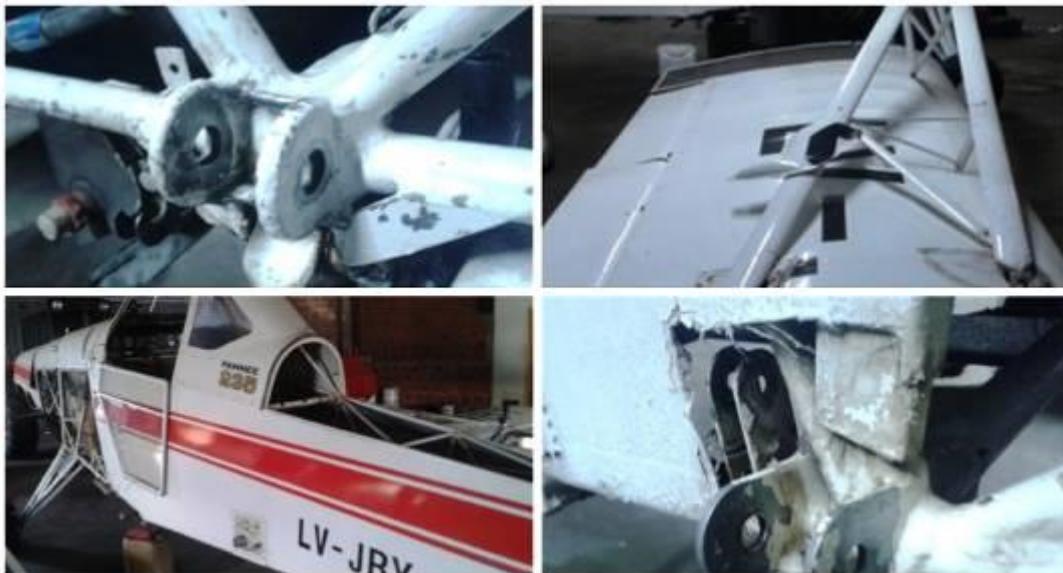
En el formulario Form 337 realizado por el taller que rehabilitó a la aeronave LV-JRY el 03 de marzo de 2017, declara haberse cumplido con la AD 77-21-06 de la FAA; ésta requiere inspeccionar la estructura de tubos de acero (figura 12) en el área de la toma del larguero trasero del ala a la estructura del fuselaje de acuerdo con las instrucciones del Boletín de Servicio de Piper N° 551 (Piper Service Bulletin N°551).

Figura 12. Registro de trabajos de cumplimiento de la AD 77-21-06 en marzo de 2017

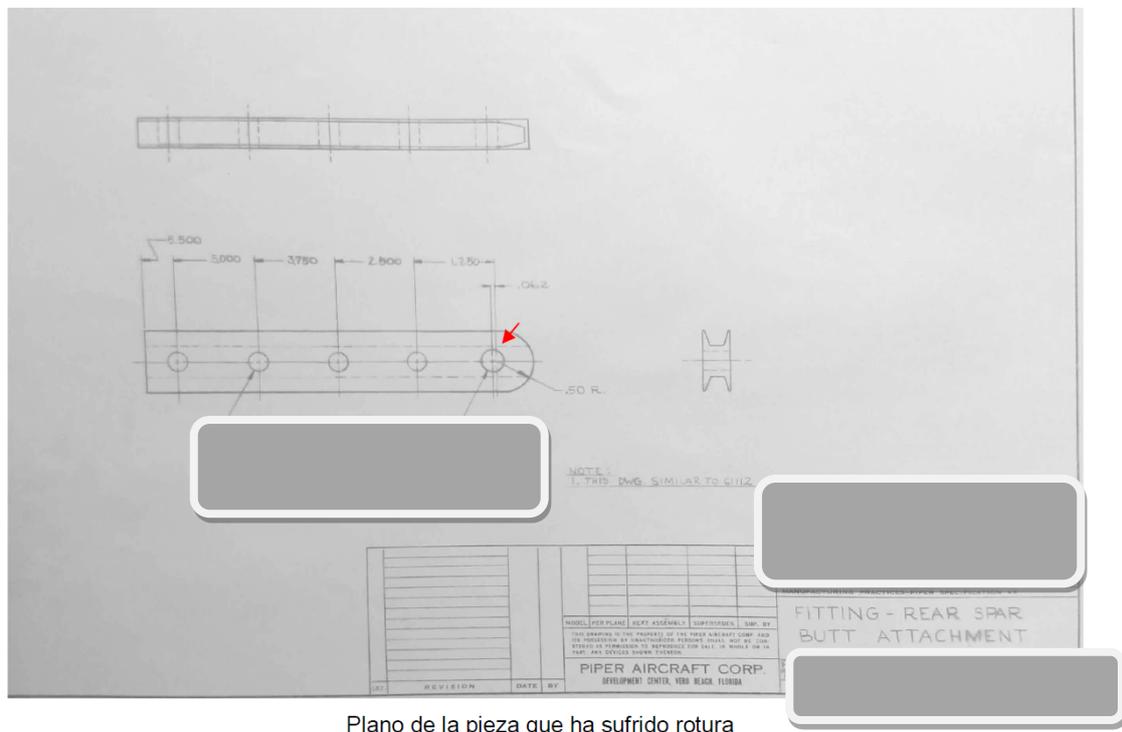
Plano de la pieza que ha sufrido rotura

- La rotura se produjo en el orificio que aloja al buje y perno de vinculación de la pieza herraje con el fuselaje de la aeronave. Ver indicación plano 64054.
- Sobre la superficie de rotura se observa elevada deformación plástica y zonas de en la que han existido aplastamientos.
- La muestra herraje permite apreciar que se ha conservado la geometría general de la misma, donde solo ha existido alabeo parcial de las alas de los perfiles que la configuran, todo ello próximo a la localización de la superficie de rotura.
- La muestra presenta en su superficie óxidos e indicios de corrosión.
- Los bulones de unión de partes presentan elevado grado de oxidación / corrosión.
- No se observa protección superficial de la muestra.

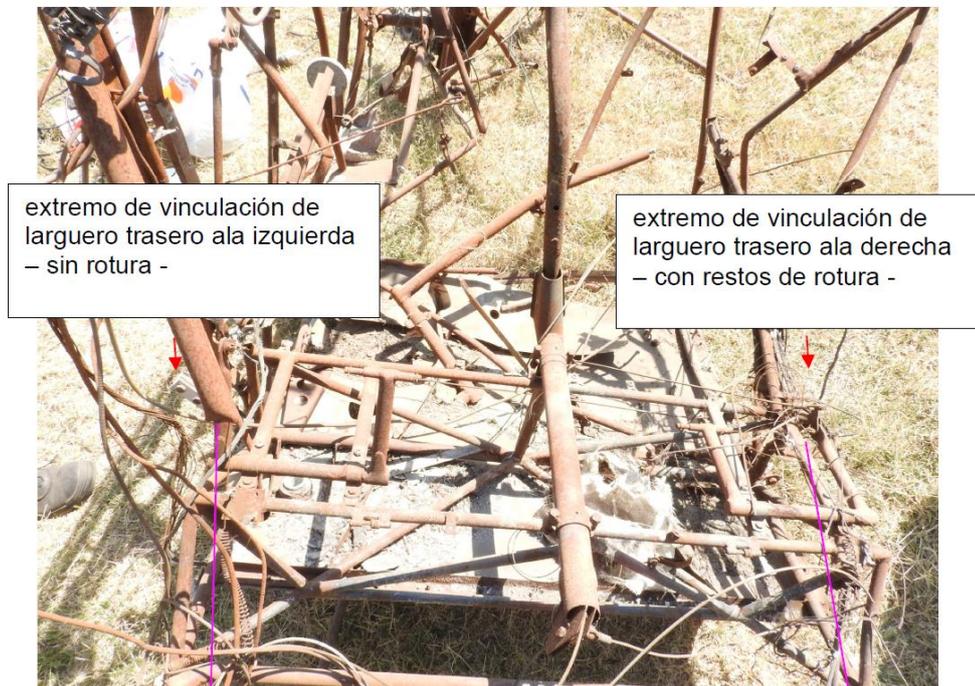
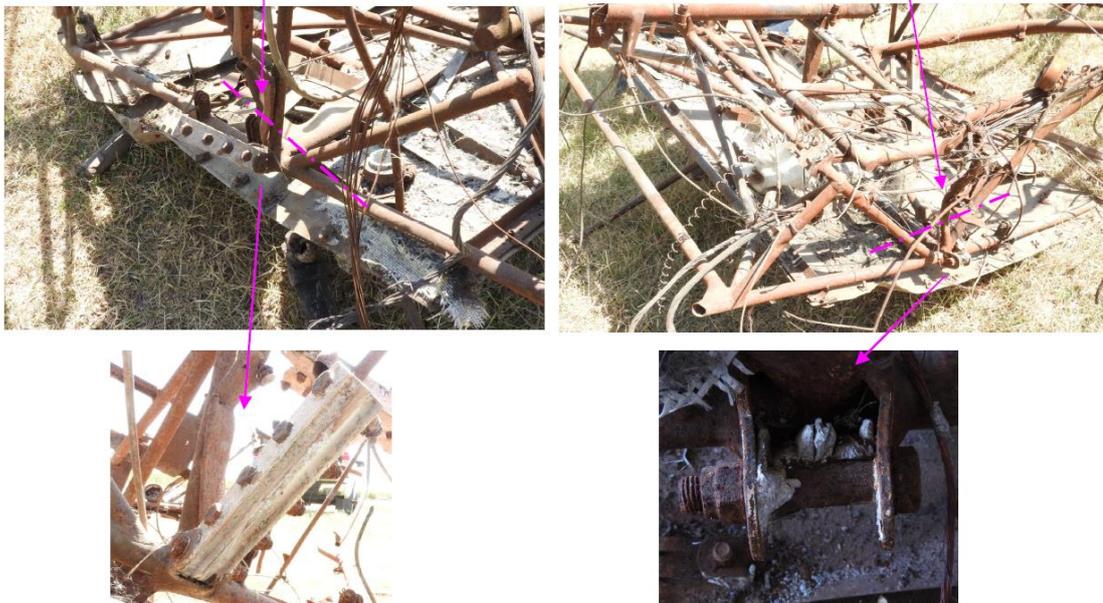
que revestían interés, estos son, extremo de vinculación de larguero trasero ala derecha – con rotura - y extremo de vinculación de larguero trasero ala izquierda – sin rotura -.

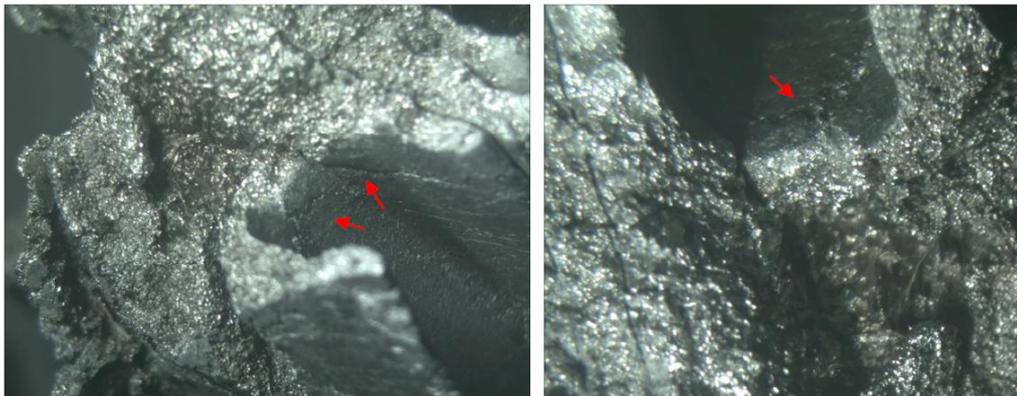
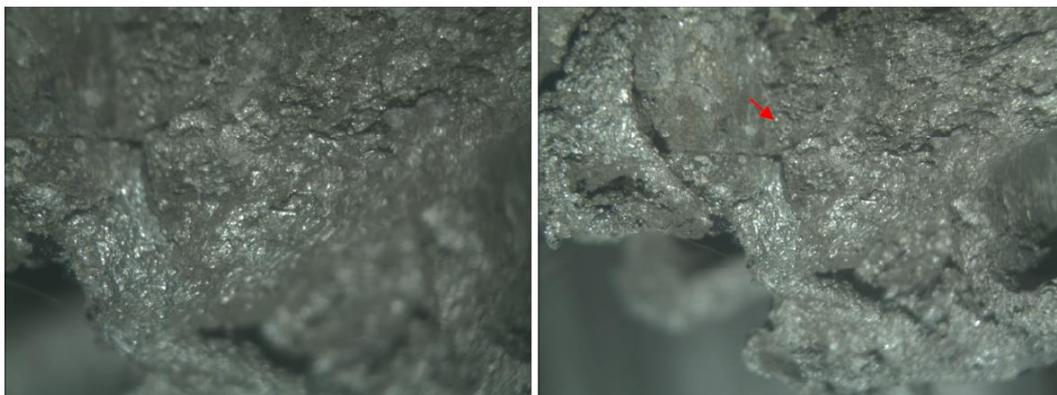
La observaciones macroscópicas realizadas sobre el extremo desprendido permiten apreciar elevado grado de deformación plástica y aplastamiento de las superficie de fractura, acompañado de un importante contenido de suciedades adheridas a dicha superficie, lo cual no permite identificar un origen claro del mecanismo de rotura actuante. Se observa un tramo pequeño de la superficie convexa correspondiente al diámetro interior de alojamiento del buje y perno de vinculación, desde donde se aprecia un avance de rotura, sin posibilidad de encontrar indicios de origen de la misma. Se observan además roturas paralelas a la superficie de fractura y un aspecto escamoso de las superficies adyacentes. Ver fotografías n°12, n°13, n°14 y n°15.

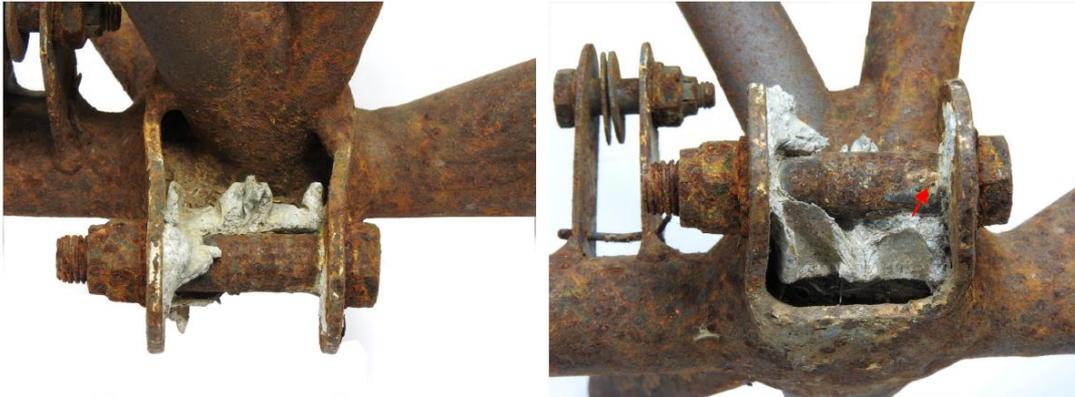
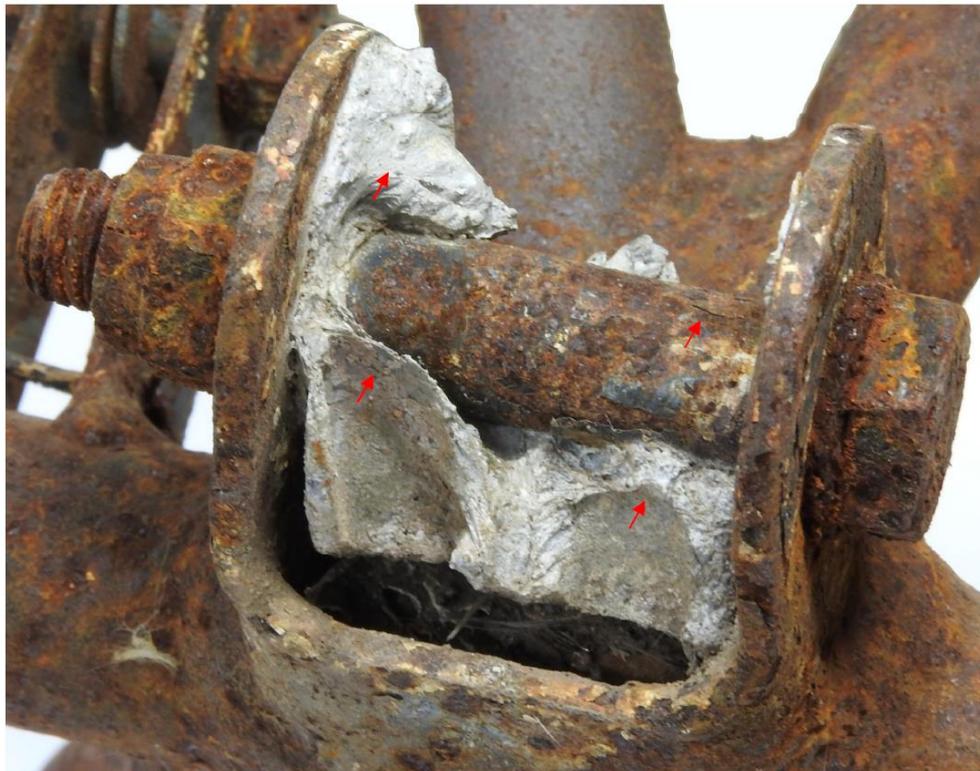
Sobre el extremo de la pieza en estudio que quedó adherido a los restos del fuselaje de la aeronave se observan indicios de exposición a altas temperaturas en conjunto con elevada oxidación. Se observa además que la superficie de rotura muestra un aspecto alisado, sin posibilidad de determinar por medio fractográfico el mecanismo de rotura actuante. n°16, n°17 y n°18.

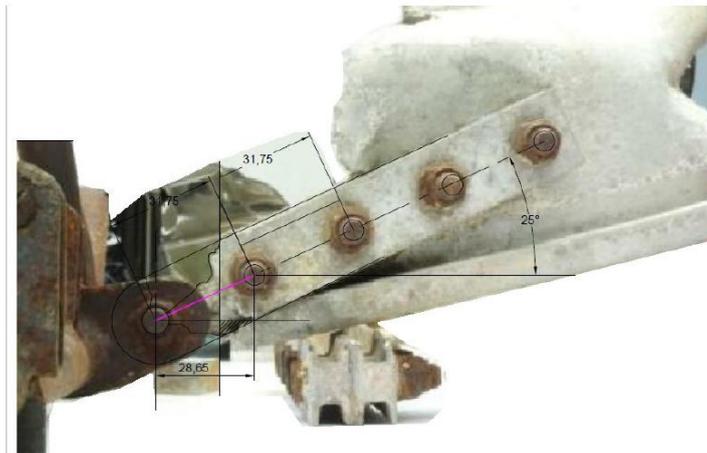
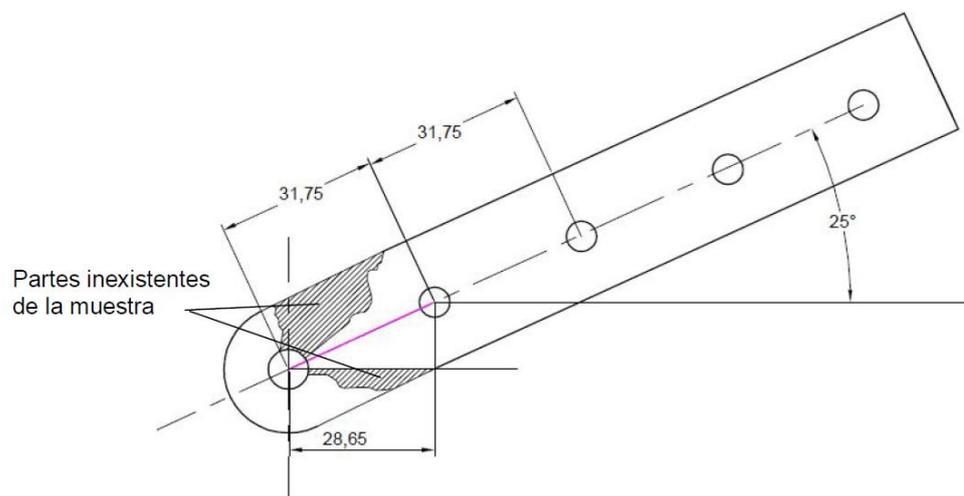
De la reconstrucción así realizada puede indicarse que la pieza ha debido fracturarse en varias partes, de las cuales varias no fueron localizadas en su totalidad y no se cuentan para el presente estudio. Ver fotografías n°19 y croquis reconstrucción n°1.

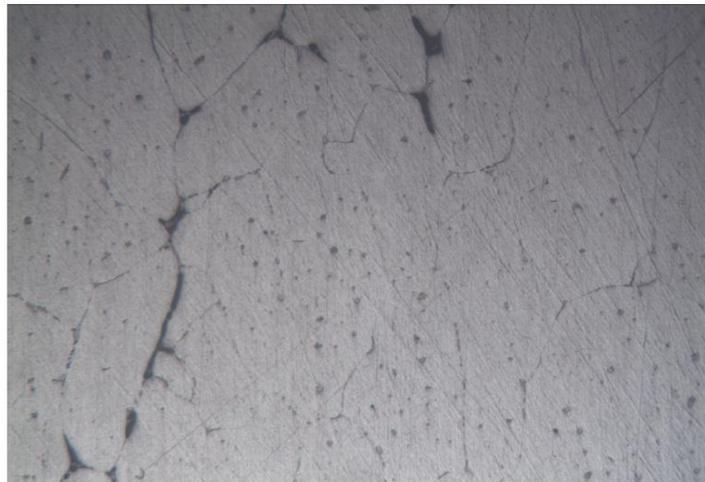
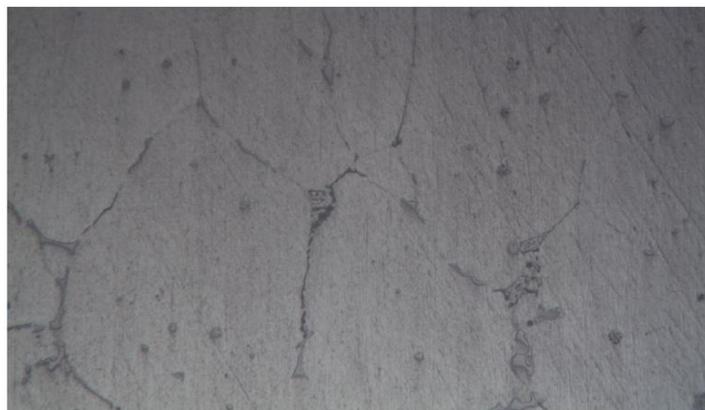
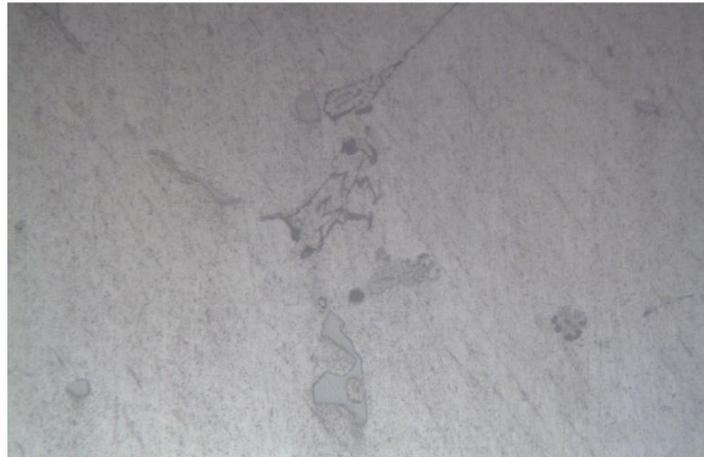
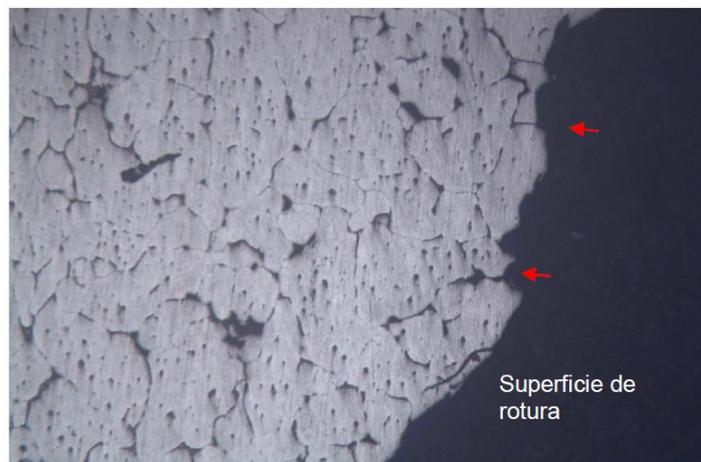
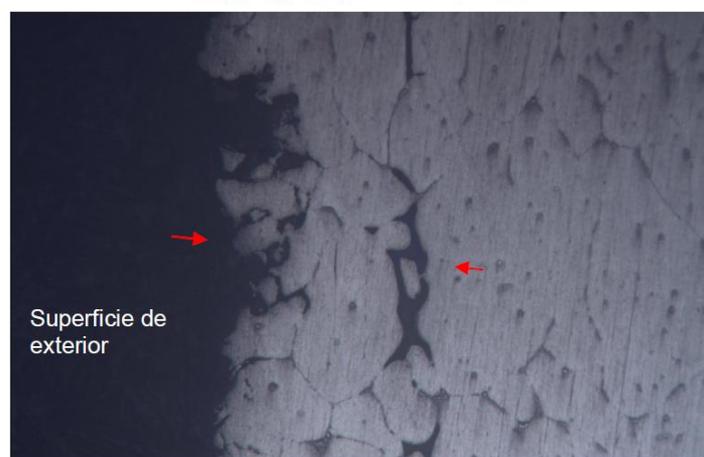
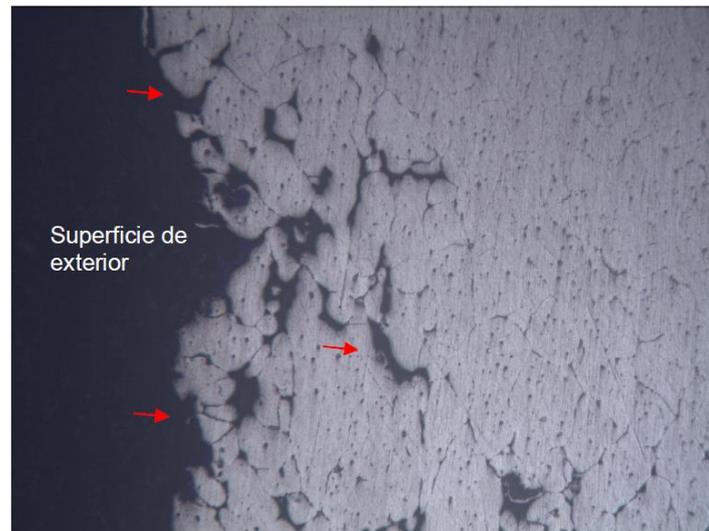
Sobre la sección A-A, y en proximidades a la superficie de fractura, puede apreciarse una estructura conformada por partículas de Mg_2Si y por la fase Fe_3SiAl_{12} , estando esta última formando redes. Desplazando la observación hacia la superficie exterior de la muestra se aprecia la existencia de grietas ramificadas que avanzan desde dicha superficie y hacia el interior de la sección de la misma, siguiendo una trayectoria intergranular con evidencias de la existencia de corrosión, siendo todo ello característico del agrietamiento de corrosión bajo tensión. Ver fotomicrografías n°1, n°2, n°3, n°4, n°5 y n°6.

* Las observaciones realizadas en ambas secciones de corte se corresponden con un mecanismo de corrosión bajo tensión.

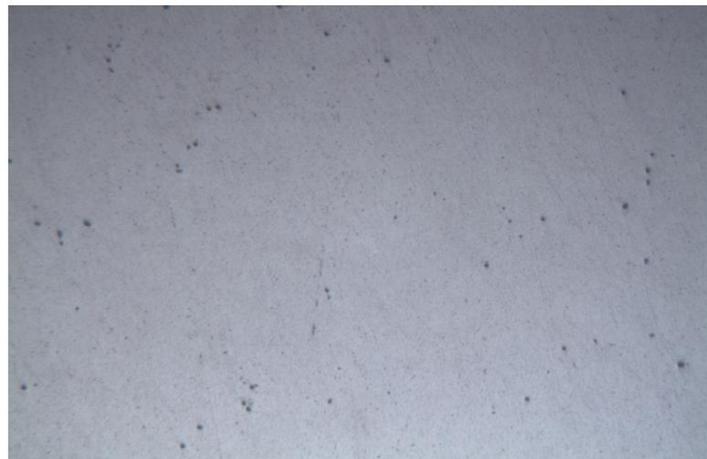
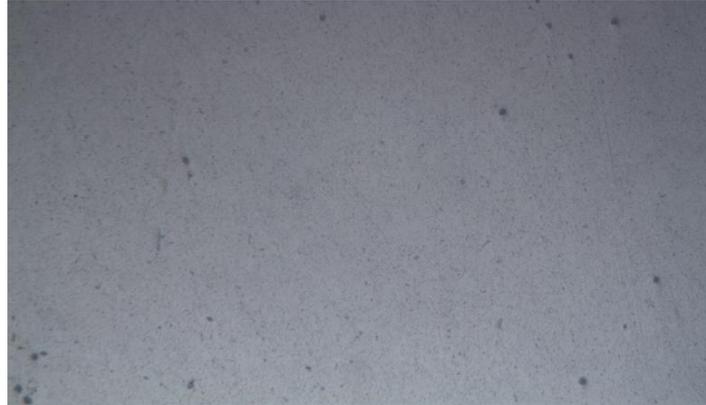
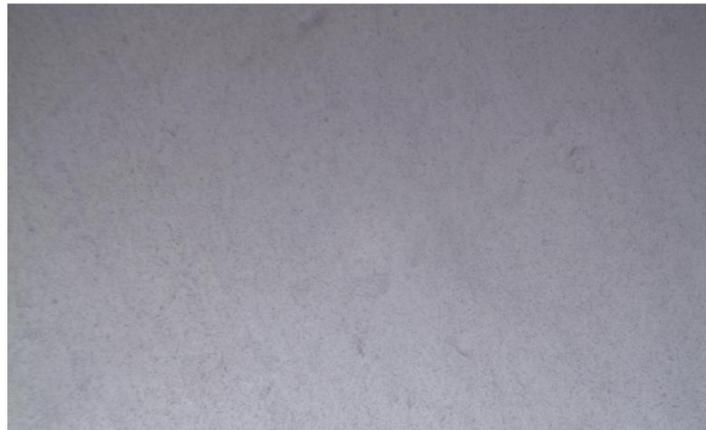
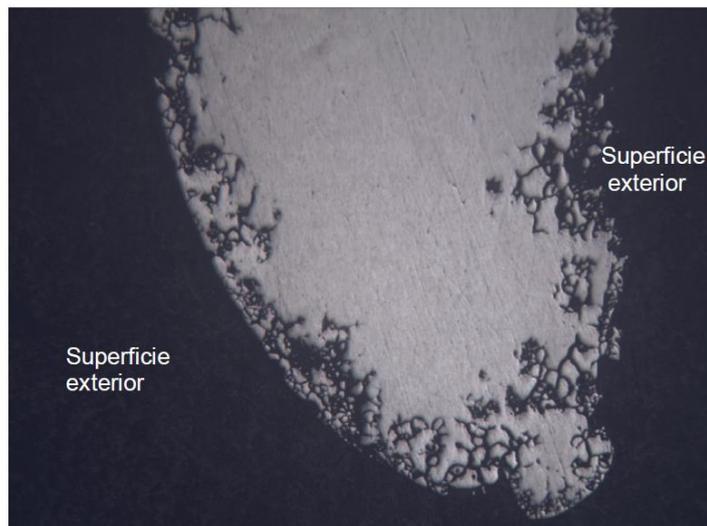
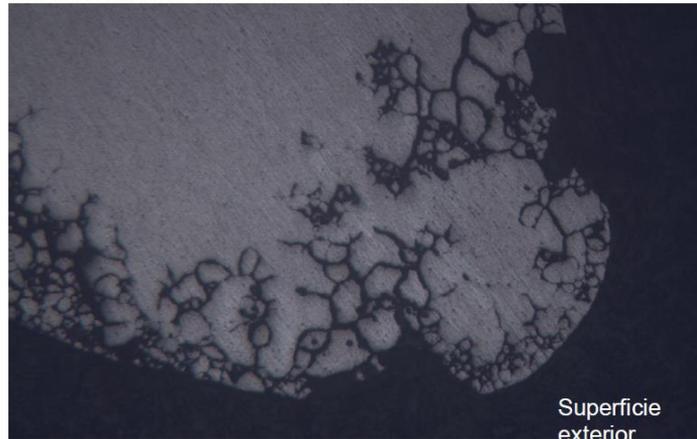
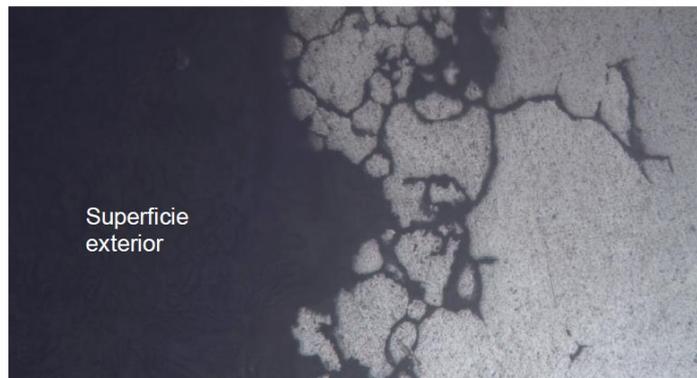
Sobre la sección B-B, sobre el mismo perfil del herraje que presentó rotura, pero en localización más alejada de ella, se aprecia una estructura conformada por partículas de Mg_2Si y por la fase Fe_3SiAl_{12} . Desplazando la observación hacia la superficie exterior se aprecia la existencia de corrosión intergranular con grietas que avanzan desde dicha superficie y hacia el interior de la misma. n°7, n°6, n°7 y n°8.

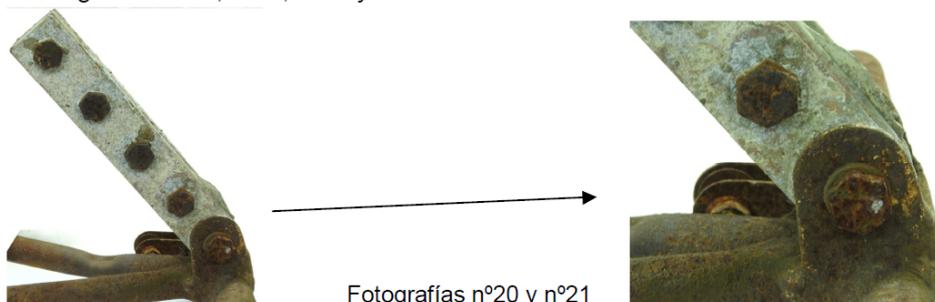
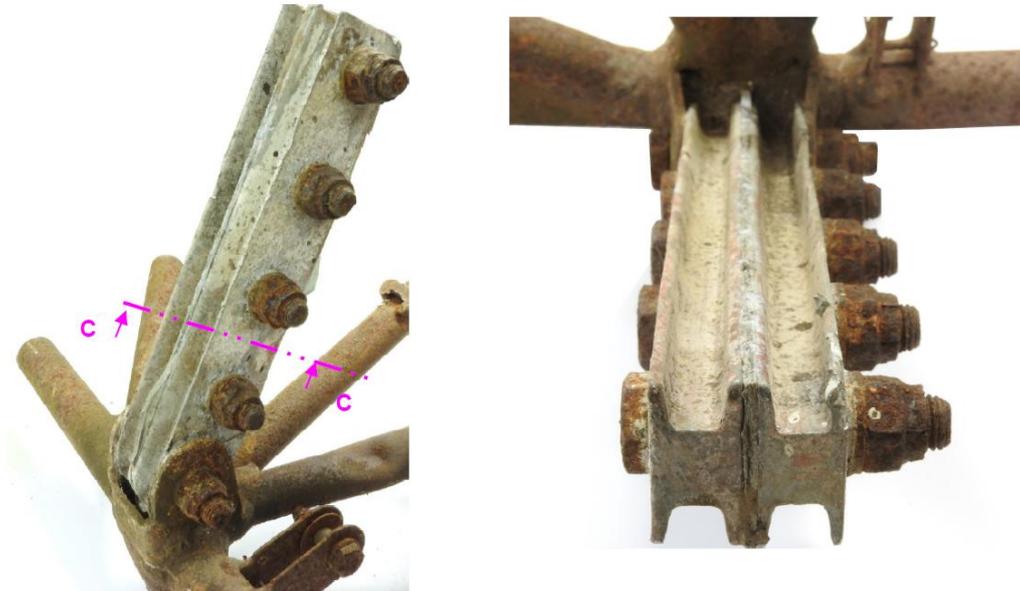
Las observaciones macroscópicas realizadas sobre la pieza, mostraron la existencia óxidos y posible corrosión a lo largo de la superficie de la misma. La geometría general de la pieza se encuentra conservada, no observándose protección superficial de la misma. Ver fotografías n°20, n°21, n°22 y n°23.

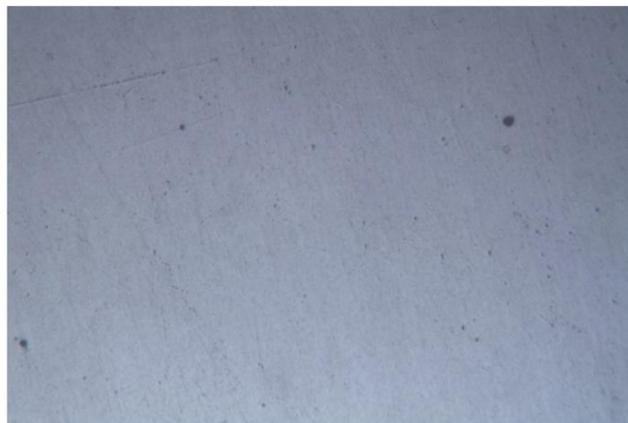
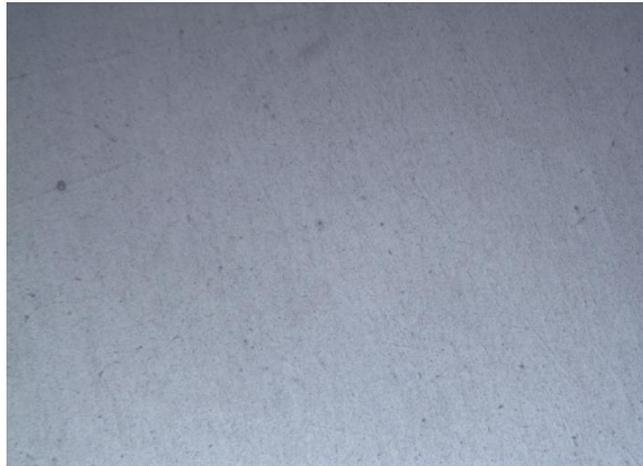
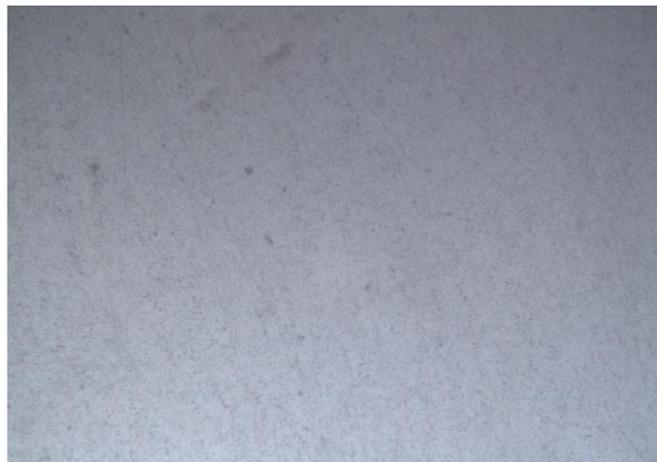
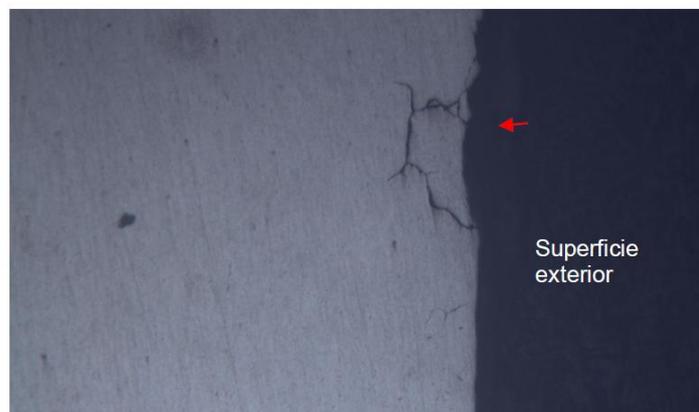
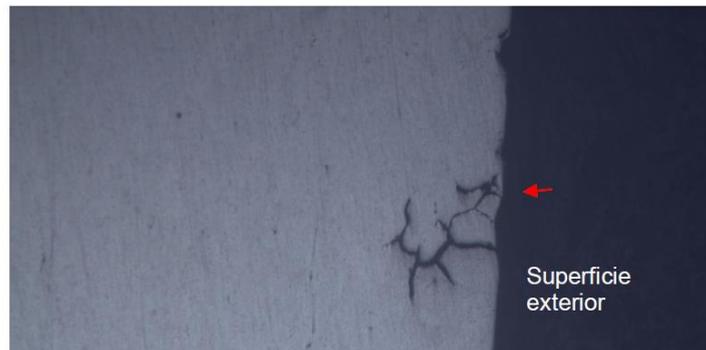
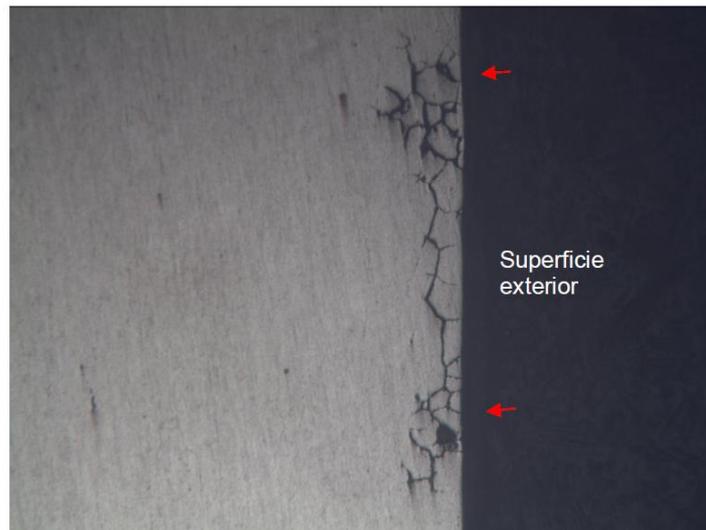
Se procedió a realizar cortes transversales al eje del perfil que constituye a la muestra según indicaciones C-C - ver fotografías n°22. Sobre la sección C-C, puede apreciarse una estructura conformada por partículas de Mg_2Si y por la fase Fe_3SiAl_{12} . Desplazando la observación hacia la superficie exterior de la muestra se aprecia la existencia de grietas ramificadas que avanzan desde dicha superficie y hacia el interior de la sección de la misma siguiendo una trayectoria intergranular, con evidencias de la existencia de corrosión, siendo todo ello característico de agrietamiento de corrosión bajo tensión. Ver fotomicrografías n°1, n°2, n°3 y n°4.

Las observaciones realizadas en se corresponden con un mecanismo de corrosión bajo tensión.
