INFORME DE SEGURIDAD OPERACIONAL

Petrel 912i, LV-FUY

Villa El Chocón, Neuquén

**09478546/18**

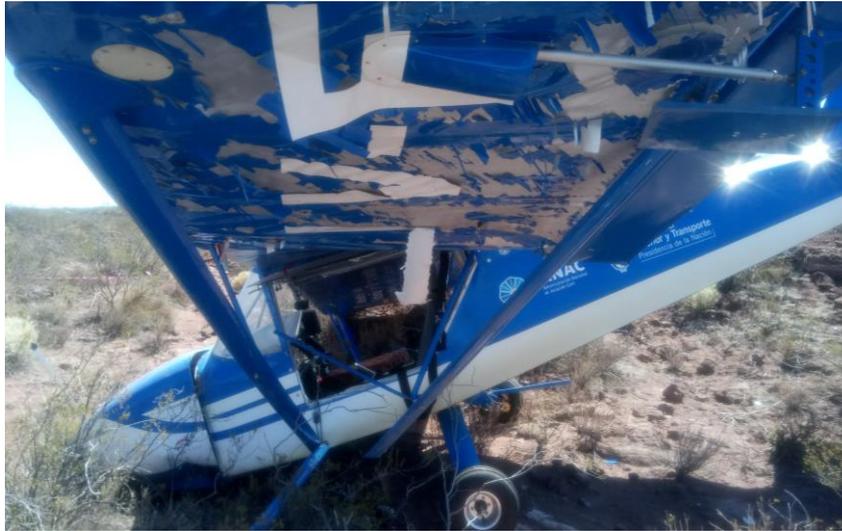
Figura 2. Daños en la estructura y revestimiento de la aeronave

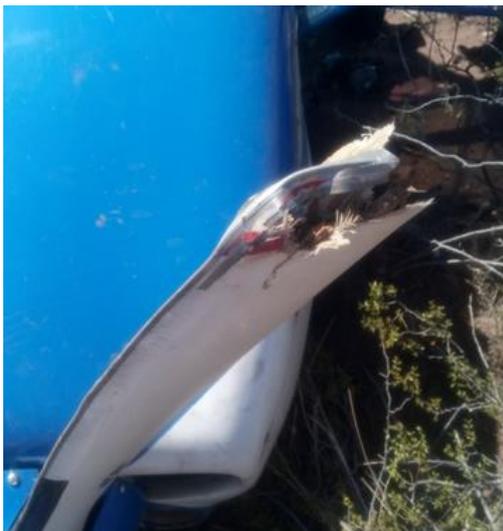
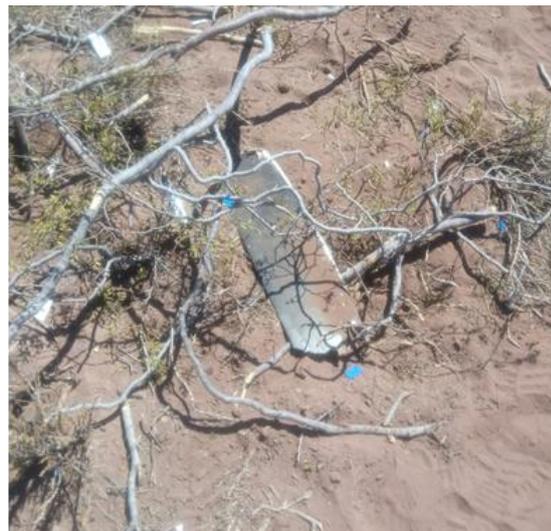
Figura 3. Daños en la hélice

Los daños en las palas de la hélice y las marcas en el terreno sugieren un impacto con el motor en funcionamiento y a bajas Revoluciones por Minuto (RPM). Los *flaps* se encontraban completamente desplegados, en coincidencia con la posición de la palanca asociada. La investigación no puede aseverar que los *flaps* no hayan sido manipulados posterior al impacto.

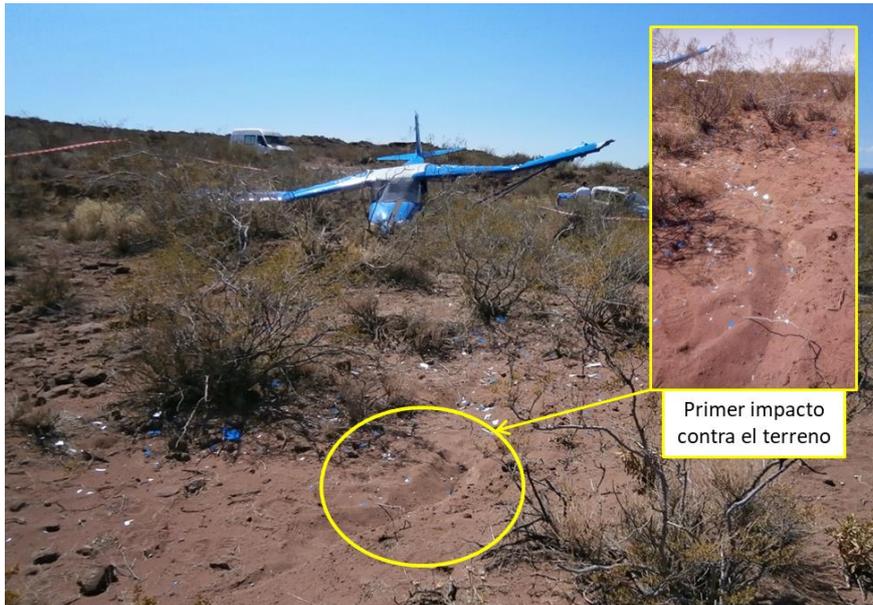
El aterrizaje de emergencia se realizó en un campo no preparado cubierto de arbustos y rocas. Durante el aterrizaje, se produjo un primer impacto con la puntera del ala derecha contra el terreno, en dirección 110°.

Figura 6. Primer impacto de la aeronave

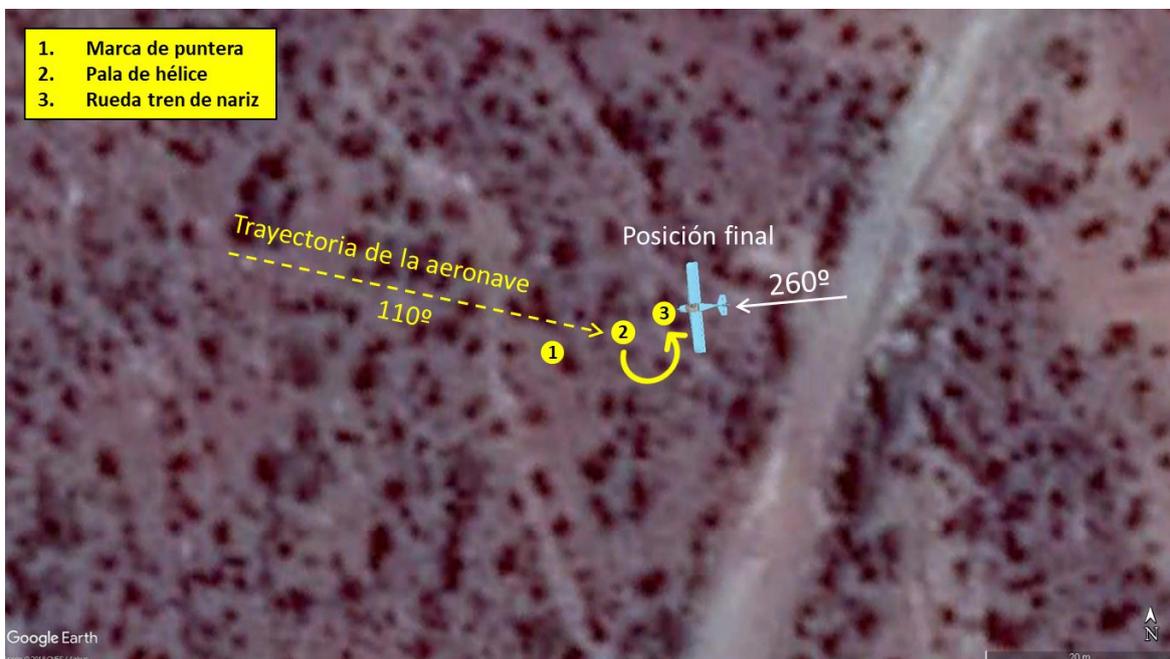
Luego, la nariz y hélice de la aeronave impactaron contra el terreno. Una de las palas de la hélice se quebró, y la aeronave pivoteó aproximadamente 180º grados, según se muestra en la siguiente imagen.

Figura 7. Trayectoria de la aeronave y mecánica del impacto

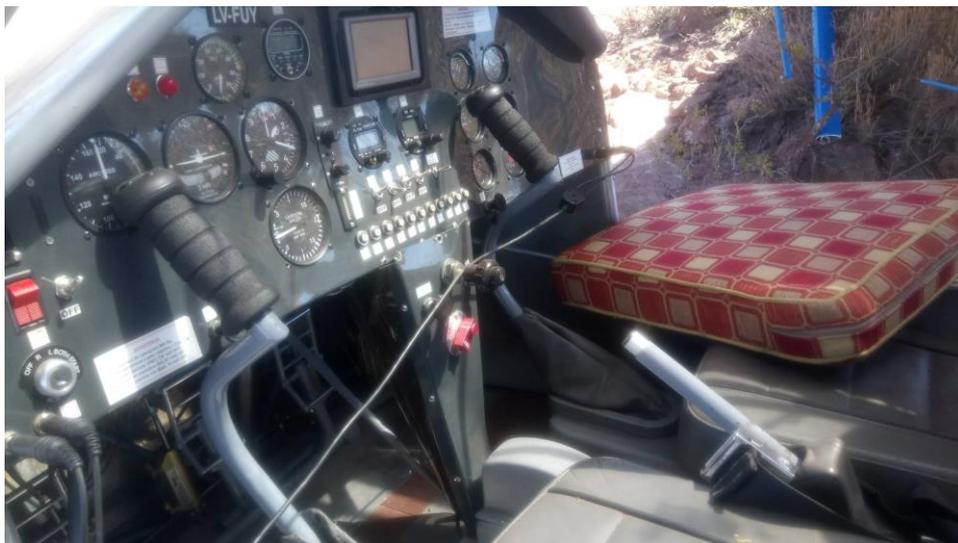
Figura 8. Posición de la palanca de configuración de *flaps*

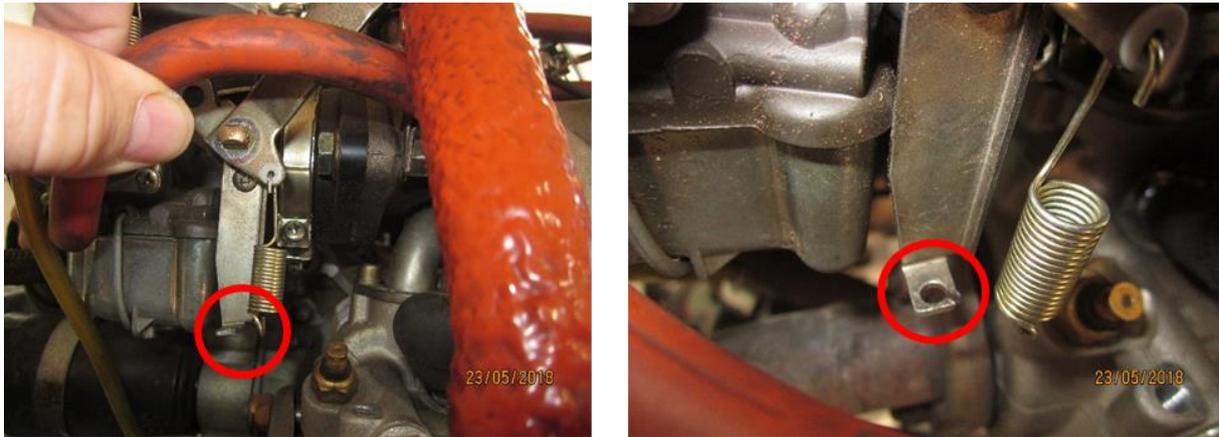
El resorte de retorno asociado a la mariposa de uno de los carburadores se encontraba suelto, con su soporte correspondiente fracturado. Este resorte tiene un mecanismo de seguridad que se acciona si el cable del acelerador se corta, abriendo la mariposa del carburador por completo.

Figura 9. Soporte fracturado del resorte

La evidencia obtenida por la investigación sugiere que la falla del motor fue consecuencia de un *vapor lock*. Considerando los antecedentes, y dado que la investigación no encontró evidencias que sugieran otras hipótesis, la pérdida de potencia en el motor probablemente ocurrió debido a la vaporización del combustible en la línea de alimentación al motor. Como ya fuera mencionado, el vapor de combustible interrumpió el flujo de éste a la bomba y a los carburadores, impidiendo la correcta alimentación del motor. No obstante, también debe considerarse que el motor no se encontraba en condiciones de entregar toda su potencia debido al desprendimiento del resorte asociado a la mariposa de uno de los carburadores, que produjo una reducción de rpm.

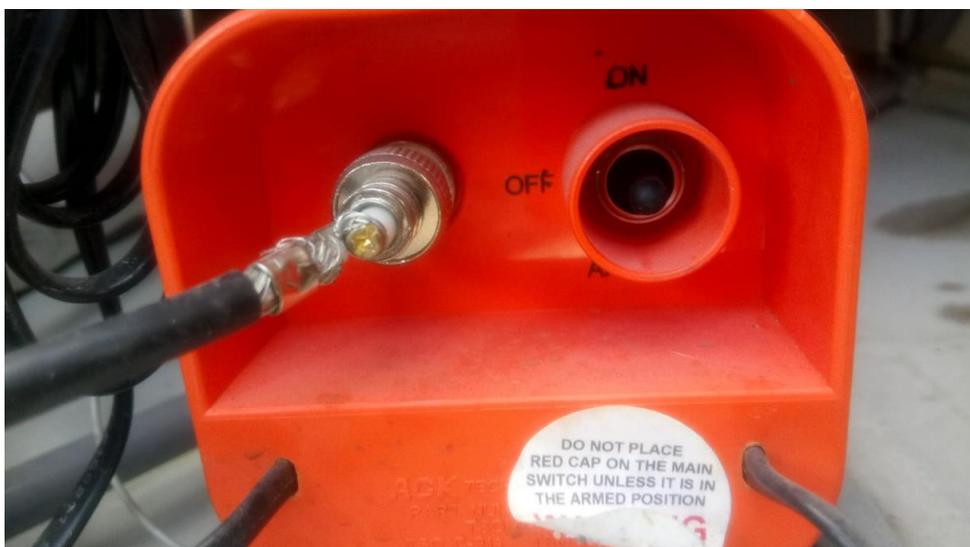
La aeronave estaba equipada con un Transmisor de Localización de Emergencia (ELT) que no se activó tras el impacto. La conexión entre el equipo y el cable de la antena era deficiente y no reunía las condiciones para asegurar su correcto funcionamiento. El ELT no se encontraba registrado en el Registro Nacional de Radiobalizas de la ANAC.

Figura 11. Conexión entre el ELT y el cable de la antena

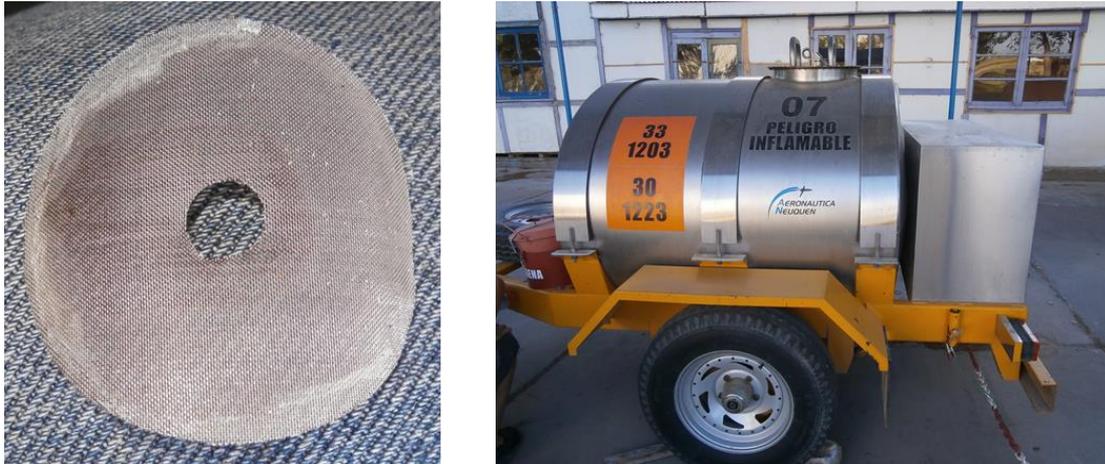
La aeronave fue trasladada a un hangar donde se desmontaron el motor y los filtros de combustible y aceite. El filtro de combustible estaba limpio y seco, mientras que el filtro de aceite se encontraba limpio. También se extrajeron muestras de combustible del tanque de nafta súper utilizado por el Aeroclub para su almacenamiento y repostaje de la aeronave, que resultaron no aptas por contenido de sólidos.

Figura 12. Filtro de combustible (izquierda) y tanque de almacenamiento de nafta súper (derecha)

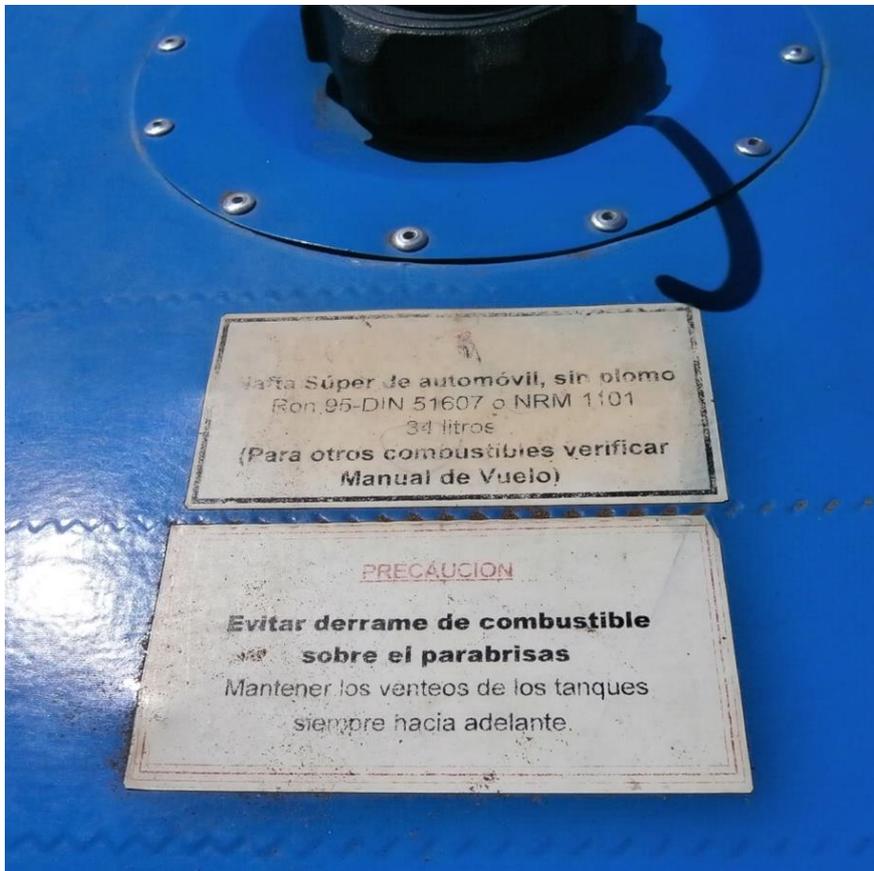
Además, en las bocas de carga de combustible donde se abastecía el LV-FUY había una etiqueta que indicaba que debía utilizarse nafta súper de automóvil.

Figura 15. Etiquetas presentes en las bocas de carga de combustible del LV-FUY

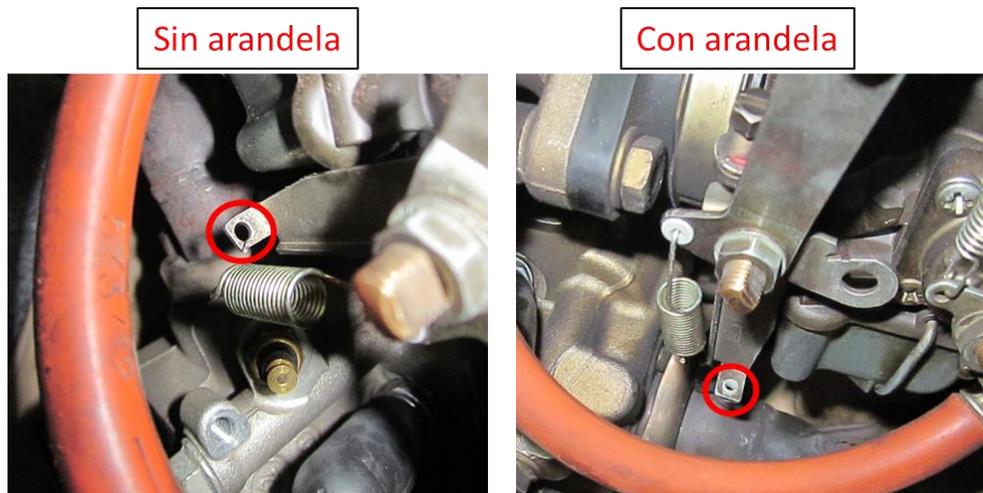
Entre los componentes del motor, se observó que el resorte de retorno asociado a la mariposa de uno de los carburadores se encontraba suelto. El desprendimiento del resorte se debió a la rotura de su punto de sujeción, probablemente por la ausencia de una arandela de teflón que evitaba el rozamiento entre las superficies metálicas, tal y como se aprecia en la siguiente imagen.

Figura 20. Ausencia de la arandela en el punto de sujeción del resorte
