INFORME DE SEGURIDAD OPERACIONAL

Falla o malfuncionamiento de sistema/componente del grupo motor

Boeing MD-83, LV-BEG

**19497486/19**

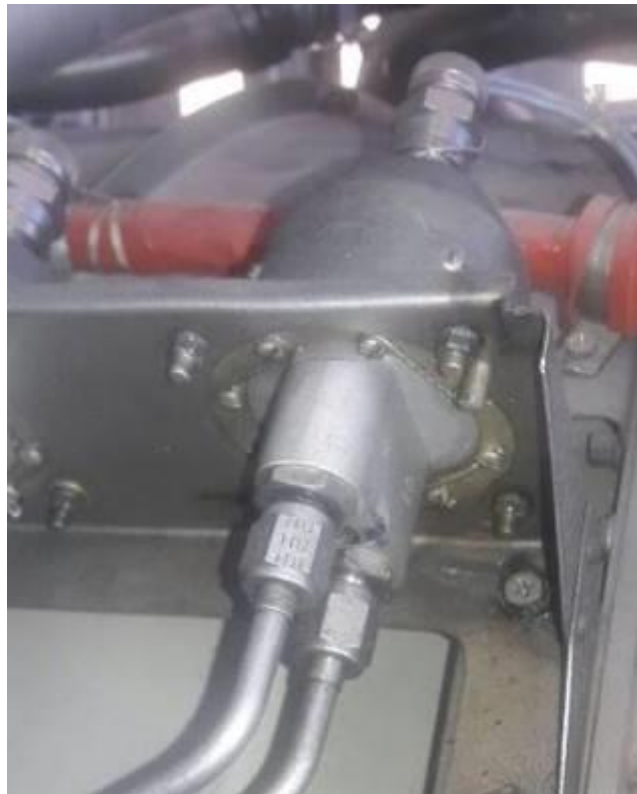
La tripulación detuvo el motor a FL 330 por pérdida de cantidad y disminución de presión de aceite del motor izquierdo. La pérdida de aceite se produjo por la boquilla de acoplamiento del tubo de presión de aceite que alimenta al *switch* de presión diferencial del motor izquierdo.

Figura 5. Switch de presión con sus cañerías conectadas

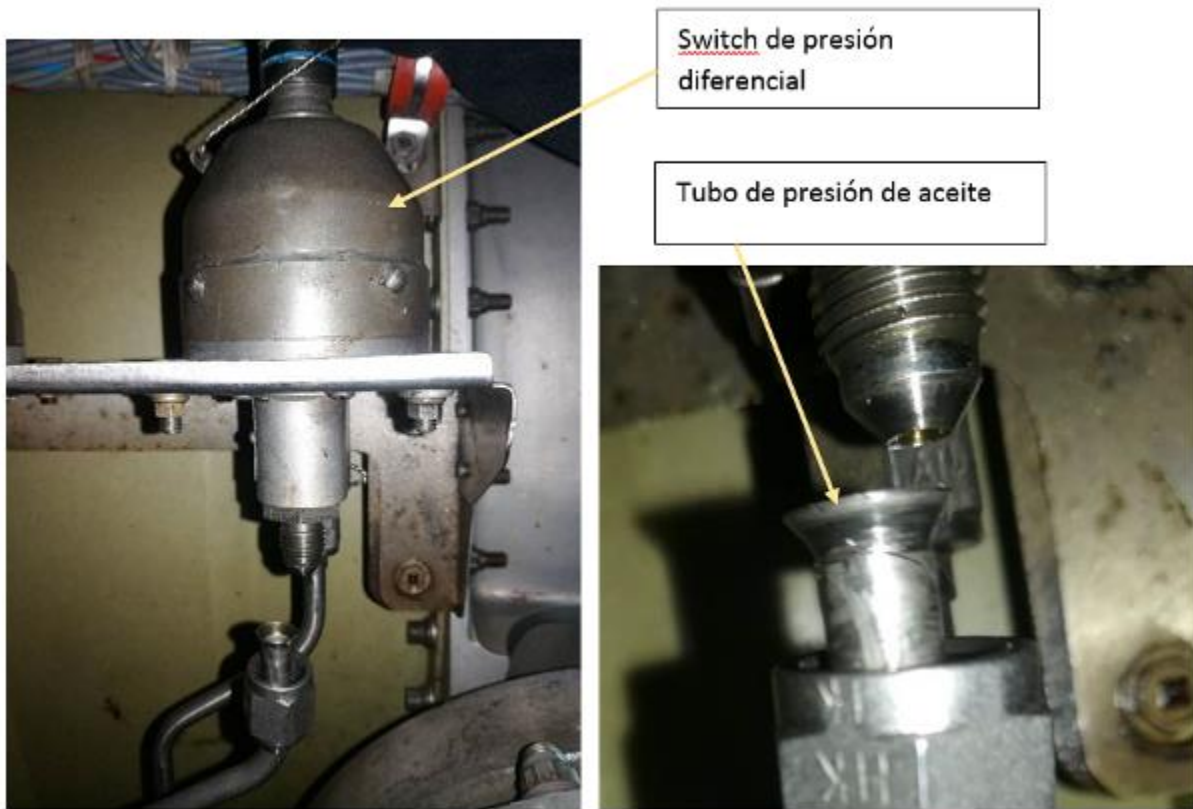
Figura 6. Tubo y *switch* con cañería desconectada

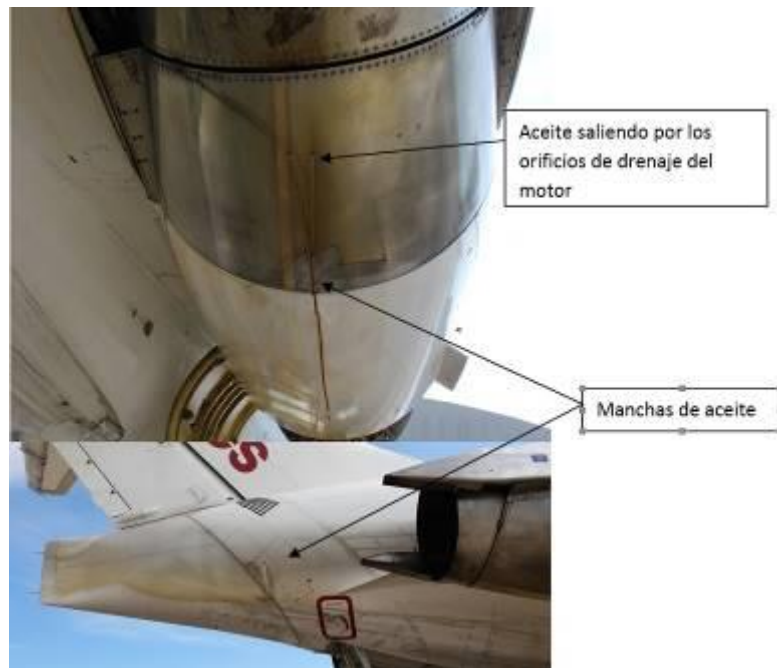
Los análisis realizados confirman, según las deformaciones y rotura final observada, que el agrietamiento de las cañerías de aceite, se producen por la acción de un mecanismo de fatiga del material, localizándose su inicio en una zona debilitada de la base del abocardado por la acción de material repujado, surcos y marcas circunferenciales producidas por roces e interferencia entre metales con la tuerca de ajuste. No se produjo la separación de los segmentos agrietados debido a que fueron retenidos por el interior de la tuerca de ajuste.

Figura 7. Pérdida de aceite

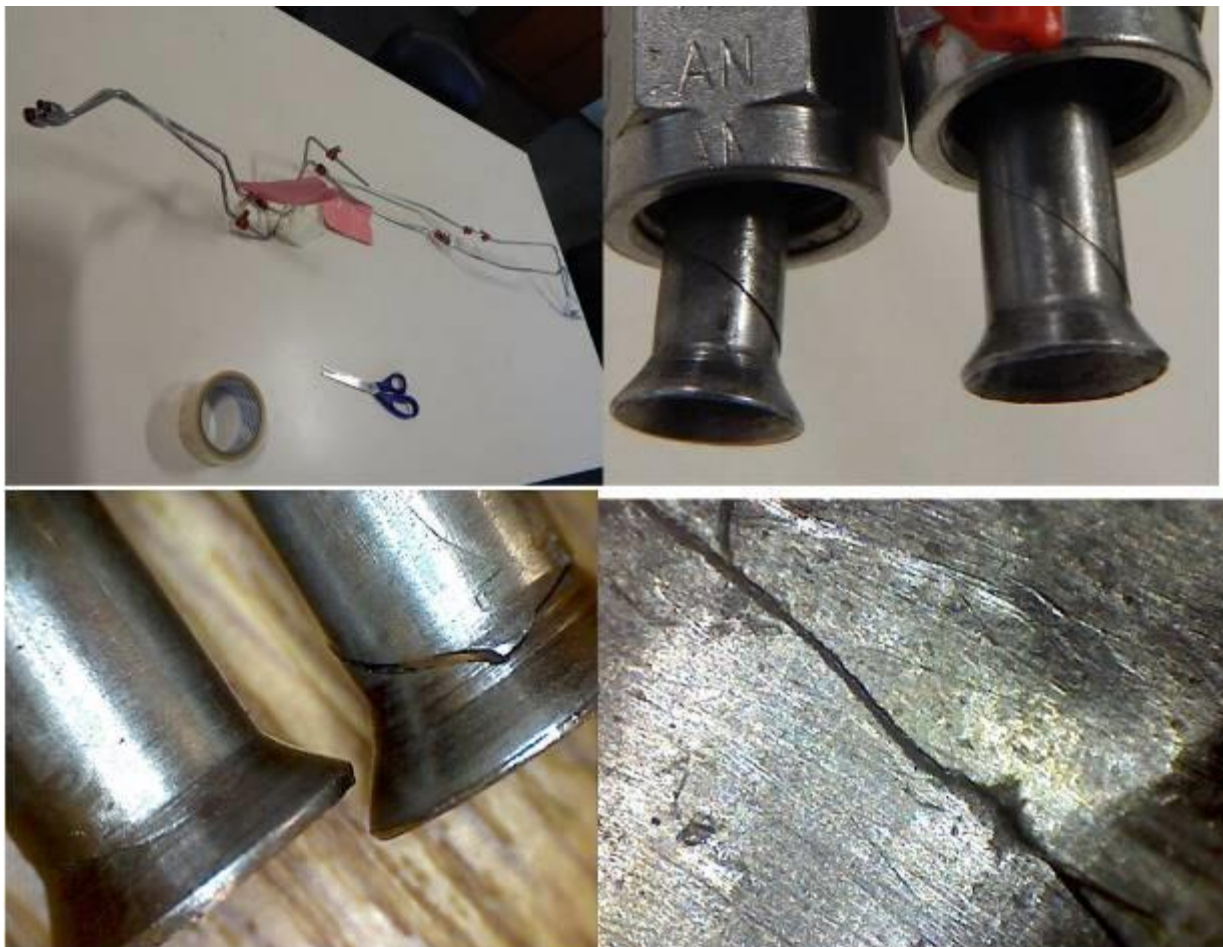
Dados los agrietamientos observados en ambas cañerías, sus geometrías, las grandes deformaciones plásticas sobre la base de la entalla, su forma, las semejanzas de planos de desarrollo y propagación, las deformaciones plásticas antes del colapso final, el desarrollo de fisuras secundarias, el tamaño general y geometría de las superficies de fractura, la acción de la componente a flexión, todos ellos son indicadores que las marcas mecánicas observadas sobre las cañerías y derivadas del proceso de ajuste de la tuerca, actuaron como concentradoras de tensiones que dieron origen a un agrietamiento del material por mecanismo de fatiga de alto ciclo y baja tensión nominal.

Figura 8. Detalle de los tubos fisurados

Se consideró altamente probable que el principal factor de ambas fallas de material fue una condición de torque incorrecto de la tuerca de sujeción de los tubos al *switch* de presión diferencial. Debido al desarrollo de una fisura por fatiga, la pérdida de aceite en la línea de alta presión no se daría de manera súbita.

En consecuencia, la ANAC publicó en su página el 7 de junio de 2018, la Advertencia 240/DCA dirigida a todos los operadores y/o propietarios de aeronaves Boeing de la serie 80, referida a la probabilidad de pérdida de aceite en tubería de alta presión.
