INFORME DE SEGURIDAD OPERACIONAL

Humo en cabina durante el vuelo

Embraer ERJ190-100IGW, LV-CHR

**12201939/18**

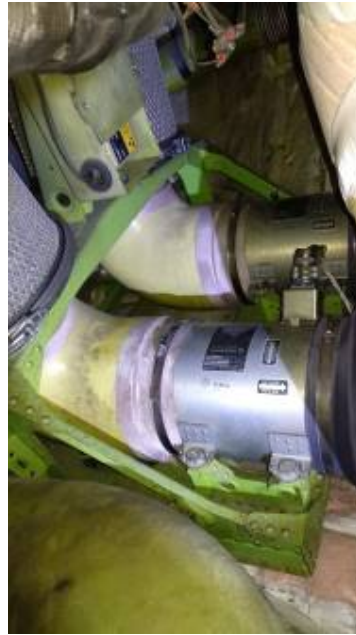
Se examinaron los dos ventiladores de recirculación de aire, sin observarse elementos quemados ni residuos.

Figura 3. Ventiladores de recirculación de aire

Se probó el sistema de recirculación de aire de cabina, para lo cual se encendieron los motores de la aeronave, se presurizó la cabina en diferentes niveles y finalmente se prendieron los ventiladores. Si bien se observó una leve deficiencia en el ventilador izquierdo, no se produjo humo ni olor a quemado en la cabina durante la prueba. Posteriormente se reemplazó el ventilador y se realizó una nueva prueba. El sistema de recirculación de aire funcionó de acuerdo con lo establecido por el fabricante, sin que se encendiera la alarma de humo.

El humo que se detectó en la cabina de vuelo se produjo debido a un mal funcionamiento del ventilador izquierdo del sistema de recirculación de aire. El escenario de falla más probable fue el desbalanceo del eje del ventilador, que habría producido el contacto de los extremos de los álabes plásticos con la estructura interna

generando el humo y olor a quemado por la fricción. La investigación no arrojó indicios que pudieran confirmar otro origen de la falla.

- ✓ La tripulación observó humo y olor a quemado en la cabina proveniente del sistema de ventilación.
- ✓ Se encendió la indicación de *recirculation smoke*.
- ✓ El humo y el olor a quemado fueron transitorios y se originaron por una leve deficiencia en el ventilador izquierdo del sistema de recirculación de aire de cabina.
