INFORME DE SEGURIDAD OPERACIONAL

Fallo o malfuncionamiento de sistema/componente (grupo motor)

Cessna 182-C, LV-GMG

13938777/18

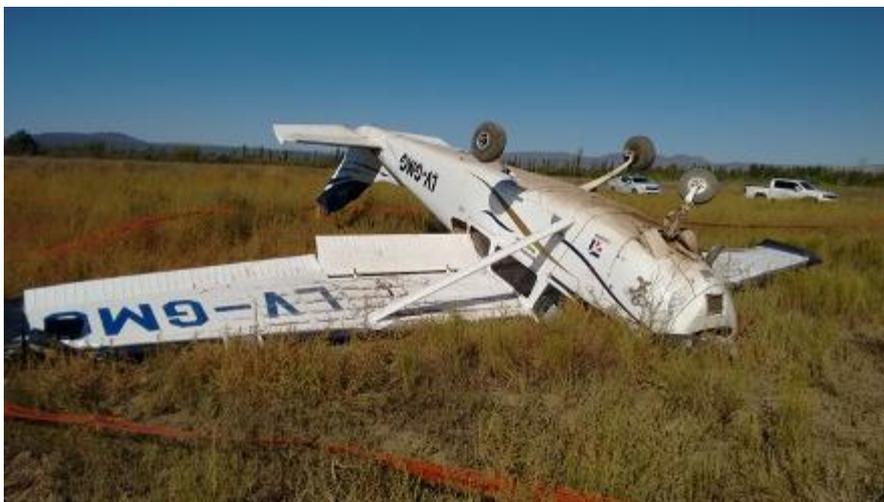
Durante el crucero, el motor y la hélice se detuvieron, por lo que el piloto realizó un aterrizaje de emergencia en un campo no preparado. La aeronave aterrizó con la velocidad mínima sobre la pérdida (55 nudos) y flaps completamente desplegados. El contacto con el terreno fue suave y controlado, pero dado que el suelo era blando la rueda de nariz se hundió y colapsó. La aeronave capotó y quedó con rumbo 180°.

Figura 1. Imagen de la aeronave LV-GMG

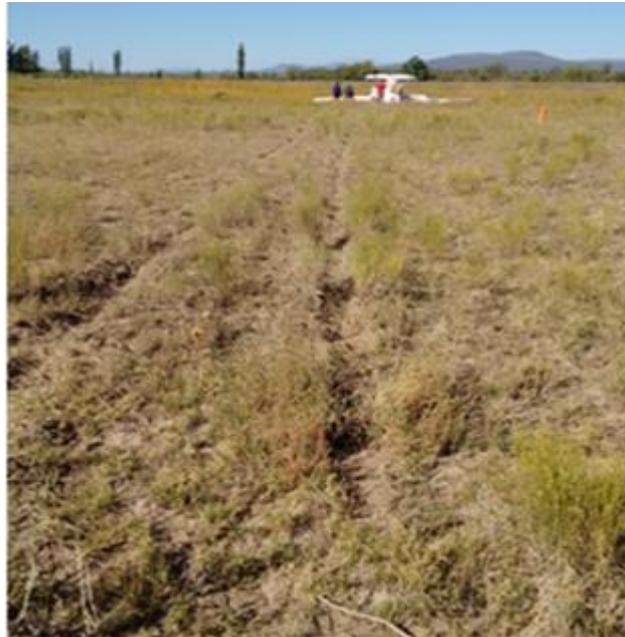
La aeronave hizo contacto con el terreno de forma suave, simultáneamente con las tres ruedas del tren de aterrizaje, y se recostó levemente sobre el tren principal izquierdo. Recorrió 57 metros en esas condiciones hasta que finalmente impactó contra un pequeño desnivel. Como consecuencia, el tren de nariz colapsó y la aeronave capotó, quedando con rumbo 180°.

Figura 3. Marcas en el terreno de la aeronave

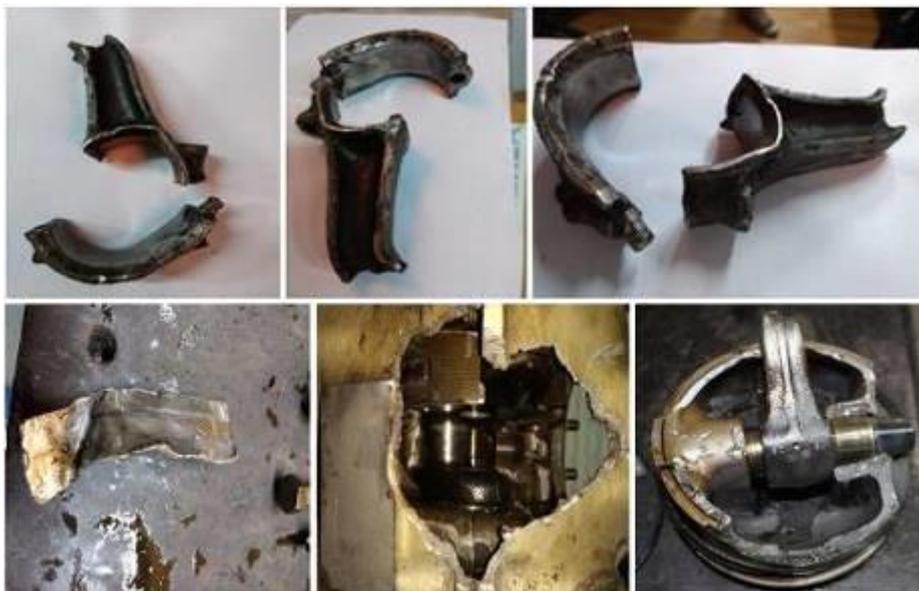
La detención del motor en vuelo se debió a una falla severa producto de la rotura de la parte superior del block. Se desarmó el motor (Continental IO-470-R) en el taller Aerotec S.A. y se verificó el desprendimiento de la biela del cigüeñal del cilindro número 4, la cual impactó contra la parte superior del block, produciendo un agujero de 12 cm de diámetro.

Figura 4. Daños producidos en la biela, block y pistón del motor

Según el informe de la Dirección Técnica y Laboratorio de la JIAAC, los hallazgos observados en las bielas, tapas y cojinetes del motor fueron causados por el

incorrecto ajuste del cuerpo de la biela a su correspondiente tapa, lo cual posibilitó la deformación, fractura y desprendimiento del tornillo del cilindro número 4 y la detención inmediata del motor.

- ✓ Difundir el análisis y conclusiones de este informe a los talleres habilitados, con alcance para realizar overhaul de motores alternativos, con el objetivo de revisar los procesos de calidad de dichos talleres, en lo específico a:
 - Disponibilidad de la documentación técnica de referencia aplicable.
 - Conocimientos y entrenamiento por parte del personal de mecánicos para la tarea a realizar.
 - Calibración de herramientas.
 - Supervisión de las tareas.

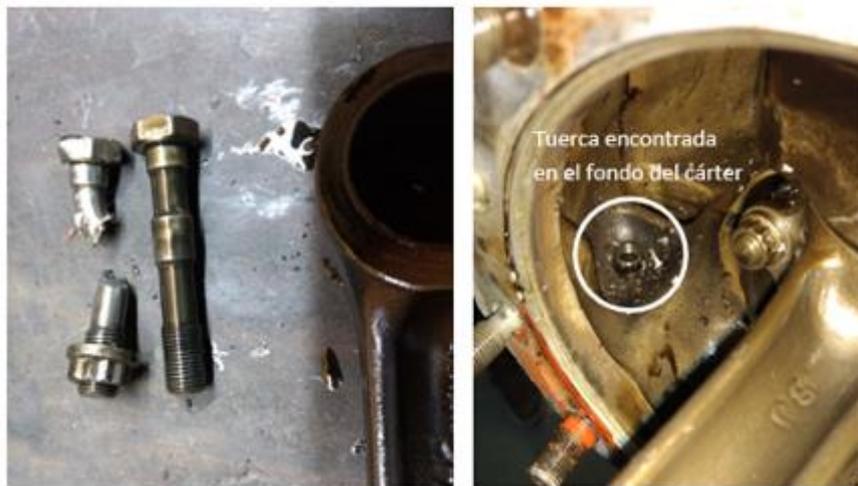
Se controlaron todas las tuercas de sujeción, con el propósito de determinar los valores de torque y compararlos con el requerido por el fabricante (690-710 in/lb), de acuerdo al *Service Bulletin SB96-7C*. Durante este proceso se pudo observar que en la biela del cilindro N° 4 una de las tuercas se había desenroscado por completo, esto liberó la tapa de la biela, posteriormente se deformó y fracturó el bulón restante, ocasionando el desprendimiento del resto de la biela.

Figura 5. Vista de los bulones y tuerca encontrada en el fondo del carter de motor

Todas las tuercas de ajuste de las tapas de las bielas presentaban valores de torque inferiores a lo requerido por el fabricante.
