INFORME DE SEGURIDAD OPERACIONAL

Colisión en tierra con otra aeronave

Piper PA-11C, LV-NDS

15070242/18

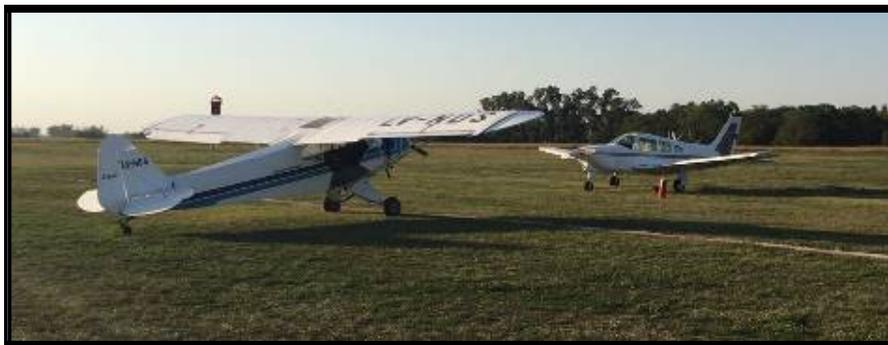
Figura 1. Imagen de las aeronaves involucradas en el suceso

El 30 de marzo de 2018 a las 19:00 horas,² en un vuelo de aviación general de entrenamiento, la aeronave LV-NDS, un Piper PA-11C, despegó del aeródromo de Lobos con destino local. Luego de cumplimentar un tiempo de vuelo de una hora, en la fase de rodaje hacia la plataforma, perdió el control e impactó contra la aeronave LV-MJJ, un Piper PA-A28R-201T, que se encontraba estacionada en la plataforma, sin ocupantes a bordo.

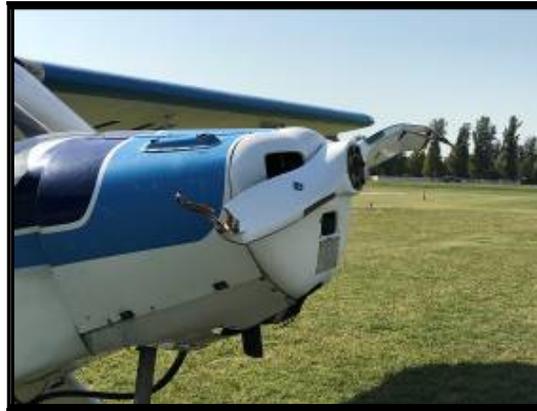
Destruída.

Figura 2. Imagen de los daños en la hélice

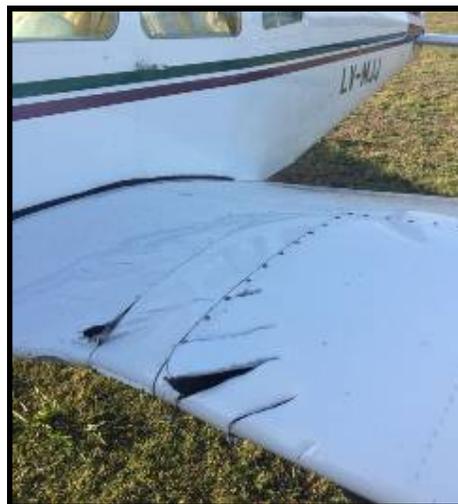
Daños generados por la hélice del LV-NDS al semiplano izquierdo y el vértice inferior izquierdo del parabrisas de la aeronave LV-MJJ.

Figura 3. Imagen de los daños de la aeronave LV-MJJ

golpeó y astilló el vértice inferior izquierdo del parabrisas de la segunda. También cortó parte del recubrimiento de la semiala izquierda, dañando el tanque de combustible que se derramó sobre la plataforma, motivo por el cual la aeronave LV-MJJ fue desplazada de su posición inicial por personal del aeroclub.

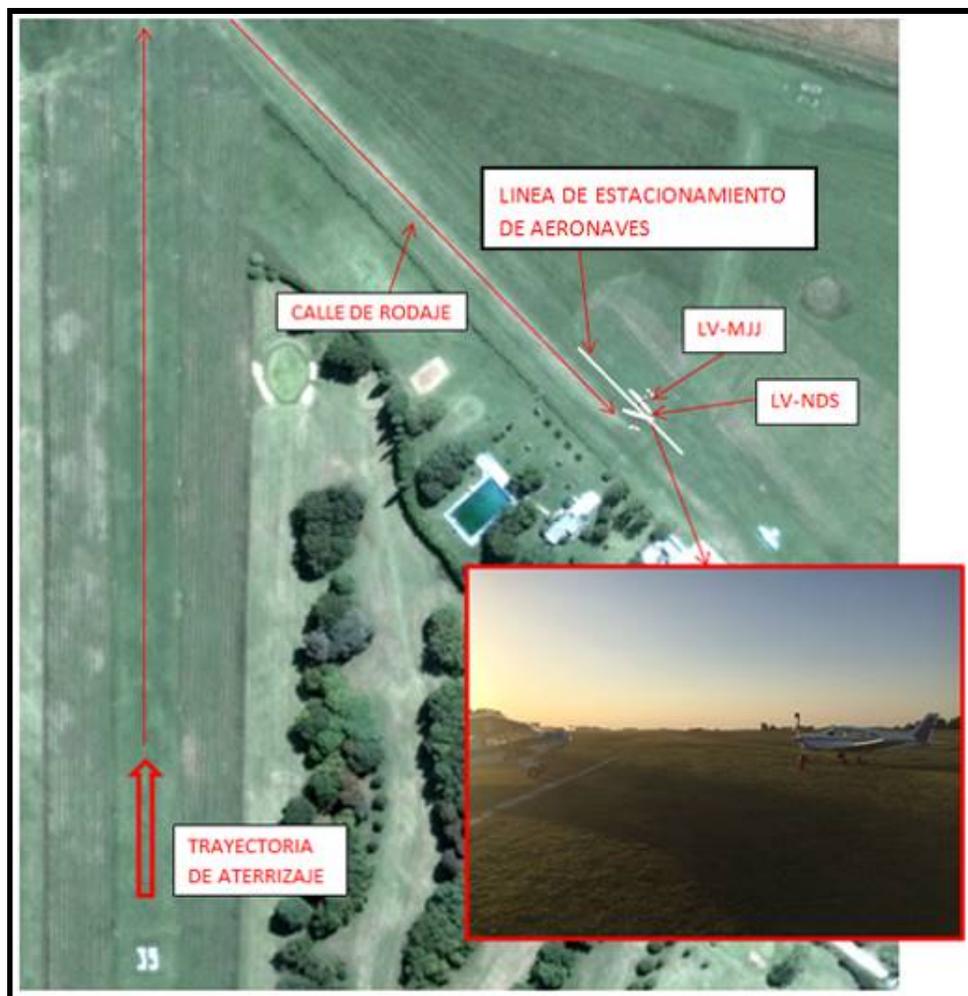
Según la entrevista realizada al piloto, luego de un aterrizaje normal por pista 35, en la fase de rodaje hacia la plataforma y a una velocidad de "paso de hombre", al iniciar un viraje con aplicación de freno para detener la aeronave se produjo un giro no comandado. En consecuencia, la aeronave LV-NDS impactó contra la aeronave LV-MJJ que se encontraba estacionada en la zona correspondiente. La hélice de la primera

Figura 6. Descripción del impacto

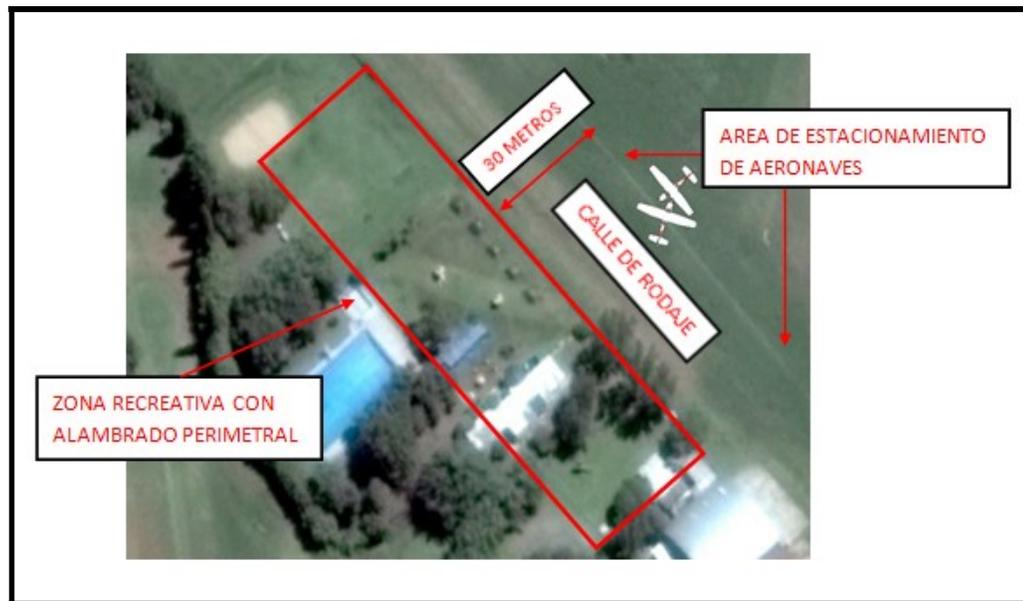
Figura 7. Descripción del sitio del accidente

- ✓ La pérdida de control direccional en la fase de rodaje hacia la cabecera fue producto de un giro sobrecomandado que liberó el mecanismo de la rueda del patín de cola de la aeronave.
- ✓ El rodaje se realizó cerca de la línea de estacionamiento de aeronaves, lo cual imposibilitó una acción correctiva que evitara el impacto.

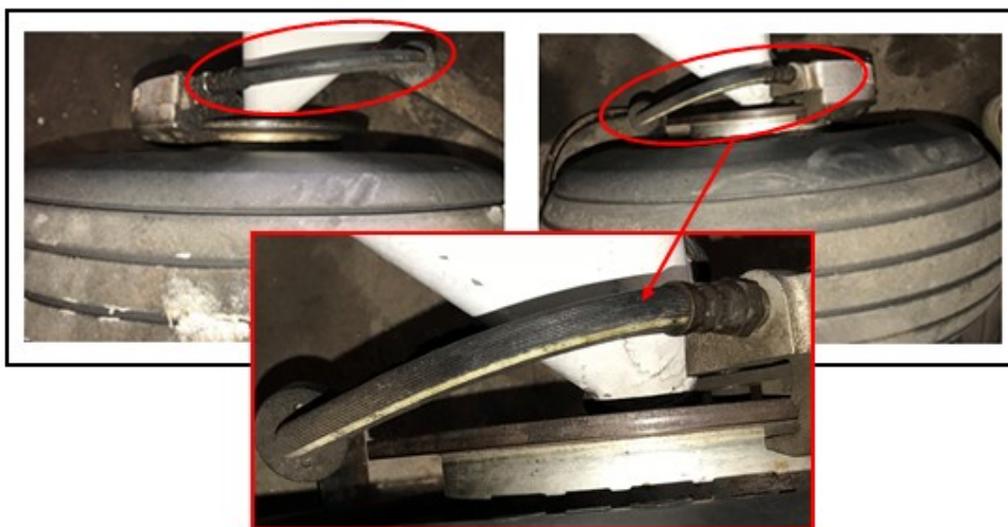
Se verificaron los sistemas de control direccional de la aeronave (tanto pedales como patín de cola), así como el estado y accionamiento de los frenos, los cuales son usados para aumentar la reacción de dicho patín a bajas velocidades. Las comprobaciones realizadas no indicaron mal funcionamiento ni desgaste de los sistemas. Se constató que el sistema de frenos de la aeronave poseía flexibles de transferencia de fluido hidráulico que no se correspondían con los de uso aeronáutico.

Figura 8. Estado de los frenos y sus componentes

Los flexibles de freno de industria automotriz implican procesos de fabricación que difieren en calidad y en materiales respecto de los flexibles de uso aeronáutico. El ensamblado de los terminales con la línea se lleva a cabo mediante una prensa, la cual deforma el material. Estos terminales no poseen un sistema de tuerca libre como si lo tienen los terminales de los flexibles aeronáuticos, los cuales posibilitan orientar el flexible durante su colocación, evitando así que este se tuerza o adopte posiciones que puedan generar concentración de tensión.

- ✓ Uso de componentes no aeronáuticos en el sistema de freno de la aeronave.
 - ✓ La aeronave poseía flexibles de freno que diferían de los flexibles de uso aeronáutico.
-

Establecer una revisión de amplio alcance en el taller Aero Taller Lima Aviación (1B-415), encargado de llevar el mantenimiento de la aeronave LV-NDS, a fin de garantizar los estándares de calidad y confiabilidad técnica.

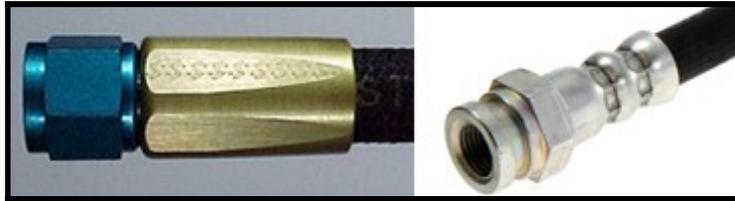
Las capas y tipos de material que componen las líneas de fluido difieren de la industria automotriz a la industria aeronáutica. Las mangueras de uso aeronáutico están protegidas en su exterior por un trenzado de algodón impregnado con caucho que le ofrece mayor resistencia al corte y roce.

Figura 10. Flexibles de uso aeronáutico y flexibles de uso automotriz respectivamente
