INFORME DE SEGURIDAD OPERACIONAL

Excursión de pista

Grumman G164, LV-CSU

**15070723/18**

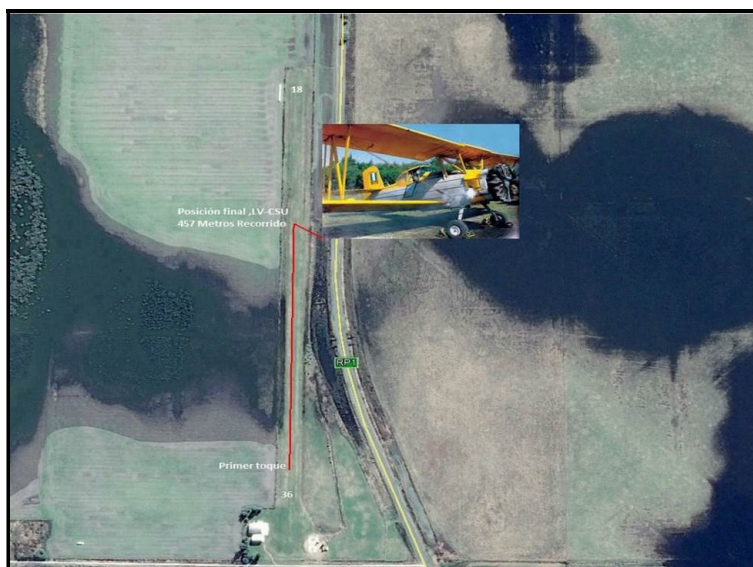
Posterior al aterrizaje por pista 36 y luego de recorrer aproximadamente 450 metros pierde el control direccional de la aeronave, desplazándose hacia la derecha y a 15 metros del margen de la pista impactó con un alambrado perimetral. La aeronave sufrió daños de importancia en el patín de cola y plano izquierdo.

Figura 1. Vista aérea del lugar del suceso y posición de la aeronave.

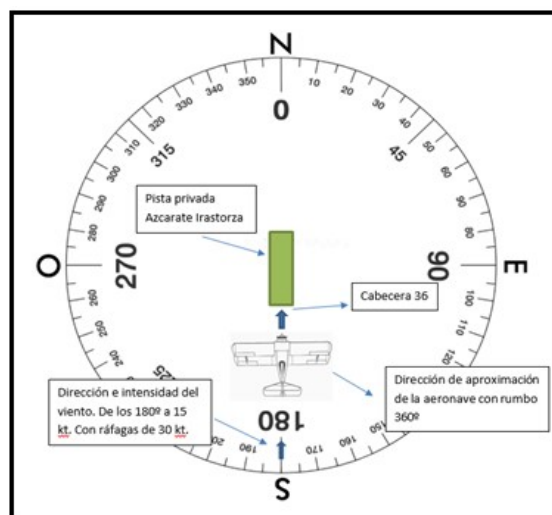
Respecto al desempeño operativo del piloto, la investigación determinó que uno de los factores inmediatos que contribuyó a la excursión de pista fue el factor meteorológico, debido a que la zona estaba afectada por tormentas sin precipitaciones y viento de los 180º/15 nudos con ráfagas de 30 nudos. En cuanto a la aproximación y el aterrizaje, el piloto los realizó para la cabecera 36. Con esa trayectoria la aeronave tenía un viento de cola que superó los límites de operación establecidos en el manual de vuelo de la aeronave, lo que afectó directamente al control direccional de la aeronave en su carrera de detención.

Figura 2. Dirección de aterrizaje para cabecera 36 y dirección e intensidad del viento
