INFORME DE SEGURIDAD OPERACIONAL

Contacto anormal con la pista

Piper PA-28-200R, LV-LIF

15071247/18

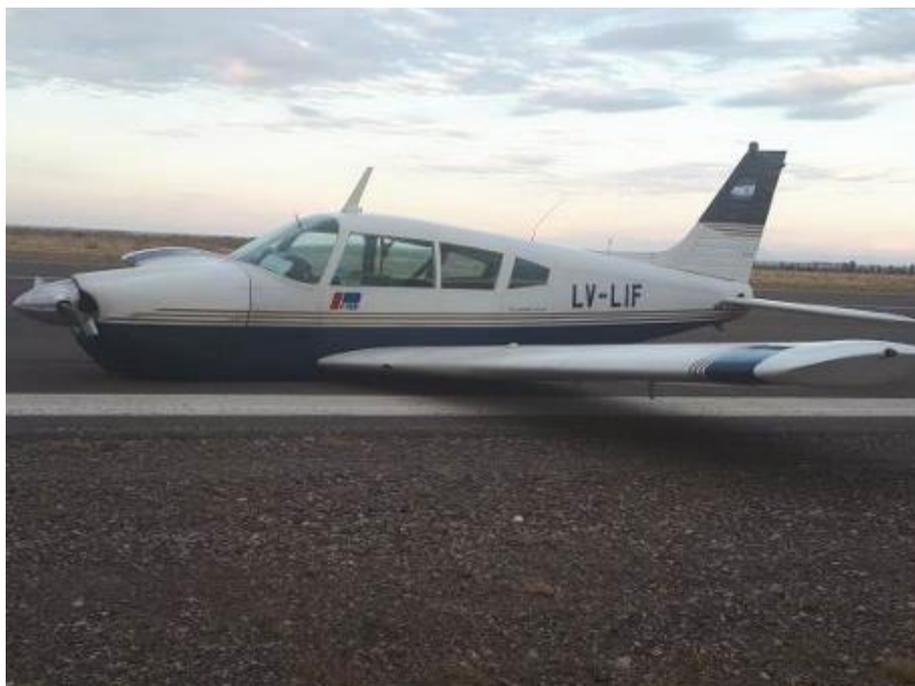
En el último toque la aeronave se posó con el tren de aterrizaje retraído, por lo que la misma tomó contacto con la superficie de la pista rozando la parte ventral del fuselaje y las hélices.

Figura 1. Imagen de la aeronave detenida sobre la pista

Según las fotografías del accidente, las entrevistas realizadas y la inspección a la aeronave, se descartaron fallas de origen técnico en el sistema de extensión y retracción del tren de aterrizaje. Se identificó que la alarma del tren de aterrizaje retraído con potencia reducida se encontraba fuera de servicio.

- ✓ La importancia del uso de la lista de control de procedimientos como una defensa de personal de primera línea, para evitar desvíos operativos u omisiones, el uso de la misma contribuye en cada fase del vuelo para asegurar que la aeronave se encuentra dentro de un estatus de seguridad, como así también el Manual de Vuelo de la aeronave provee a los pilotos la información necesaria para operar la misma en forma segura.
- ✓ Las alarmas aurales o visuales de cualquier sistema que componen la aeronave han sido diseñados para alertar al piloto que hay una anomalía en su funcionamiento o el mismo no está de acuerdo a la fase de vuelo que se desarrolla, por lo tanto, es de vital importancia que las mismas estén en servicio previo al vuelo.

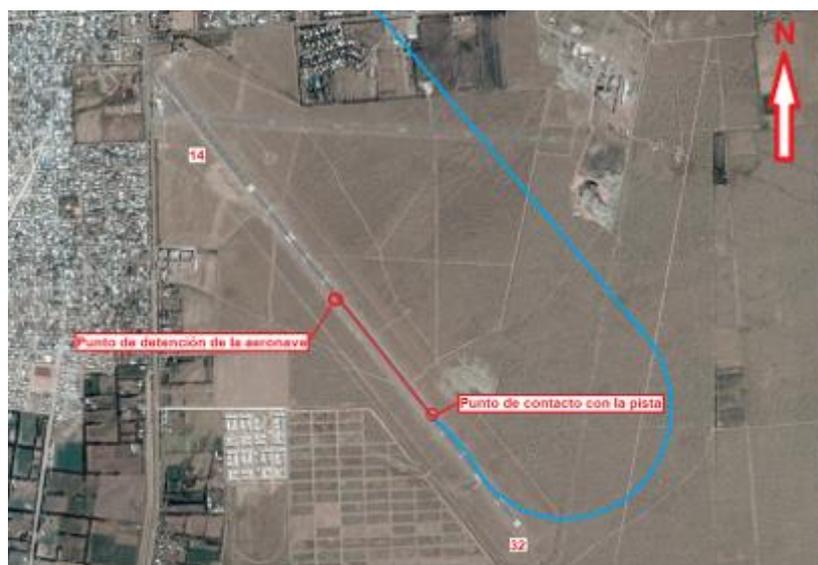
Durante la entrevista realizada, el piloto manifestó que había decidido para su último toque una práctica de aterrizaje con potencia totalmente reducida. En referencia a la condición de la alarma de tren de aterrizaje retraído con potencia reducida, la misma hacía una semana (previa al vuelo del suceso) que se encontraba fuera de servicio. El piloto tenía conocimiento del estado de la alarma, ya que se había planificado que, debido a que la aeronave estaba próxima a entrar en inspección de 100 horas, la alarma sería reparada en tal oportunidad. Por último, expresó que no utilizó la lista de control de procedimientos para la fase aproximación y final de aterrizaje.

Figura 2. Gráfico de la secuencia del suceso

De acuerdo a lo expresado por el piloto, el último circuito era aproximar con potencia totalmente reducida (power off), situación que lleva a planificar la extensión de tren de aterrizaje en un punto donde la pista esté asegurada. Esto implica salir de los patrones normales de vuelo de un circuito de tránsito de aeródromo que consiste en extender el tren de aterrizaje lateral a la cabecera en uso, según los procedimientos estándar. Esta modificación en el patrón del circuito podría haber contribuido a la omisión de bajar el tren de aterrizaje previo al toque en la pista.
