INFORME DE SEGURIDAD OPERACIONAL

Vuelo no planeado en condiciones meteorológicas instrumentales/Vuelo controlado
contra el terreno

Piper PA-34-220T, LV-GZK

15682153/18

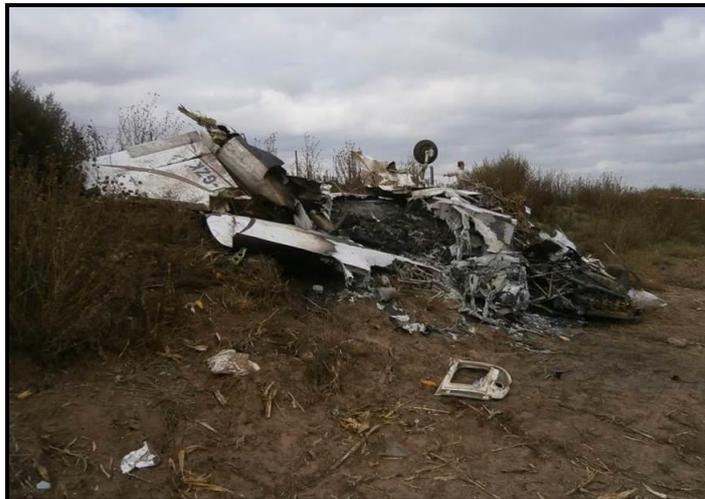
Como consecuencia del suceso, la aeronave resultó destruida, y todos los ocupantes de la aeronave experimentaron lesiones fatales.

Figura 1. Imagen de la aeronave accidentada

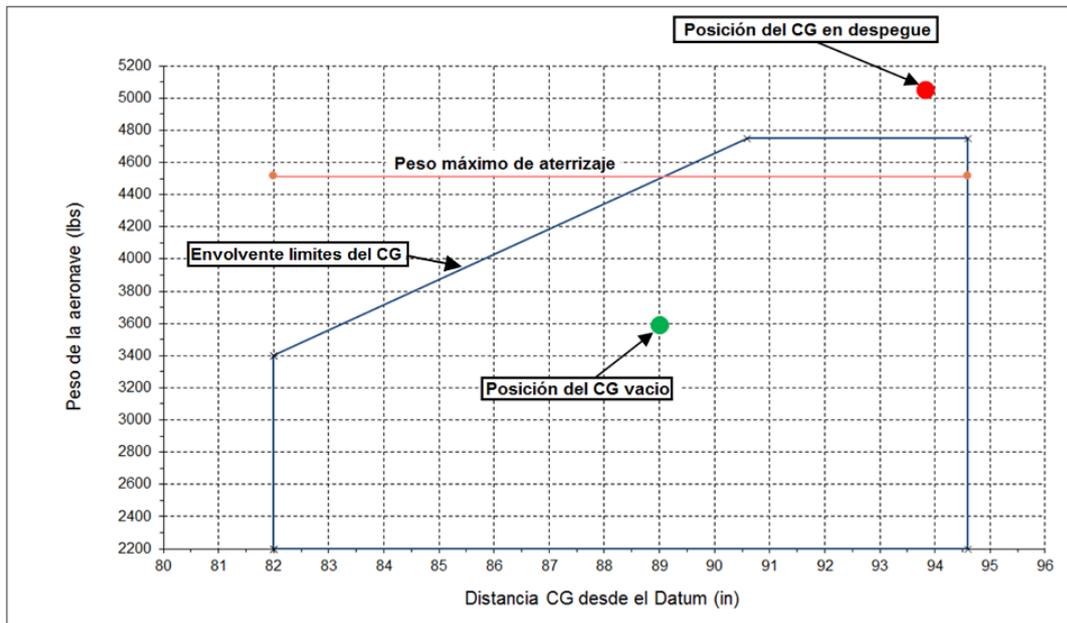
Al momento del despegue el peso de la aeronave excedía el máximo permisible. Las posiciones del Centro de Gravedad (CG) de la aeronave para el despegue y la proyectada para el momento del accidente se encontraban fuera de la envolvente de vuelo establecida por el manual de la aeronave.

Figura 3. Posición del CG de la aeronave al momento del despegue

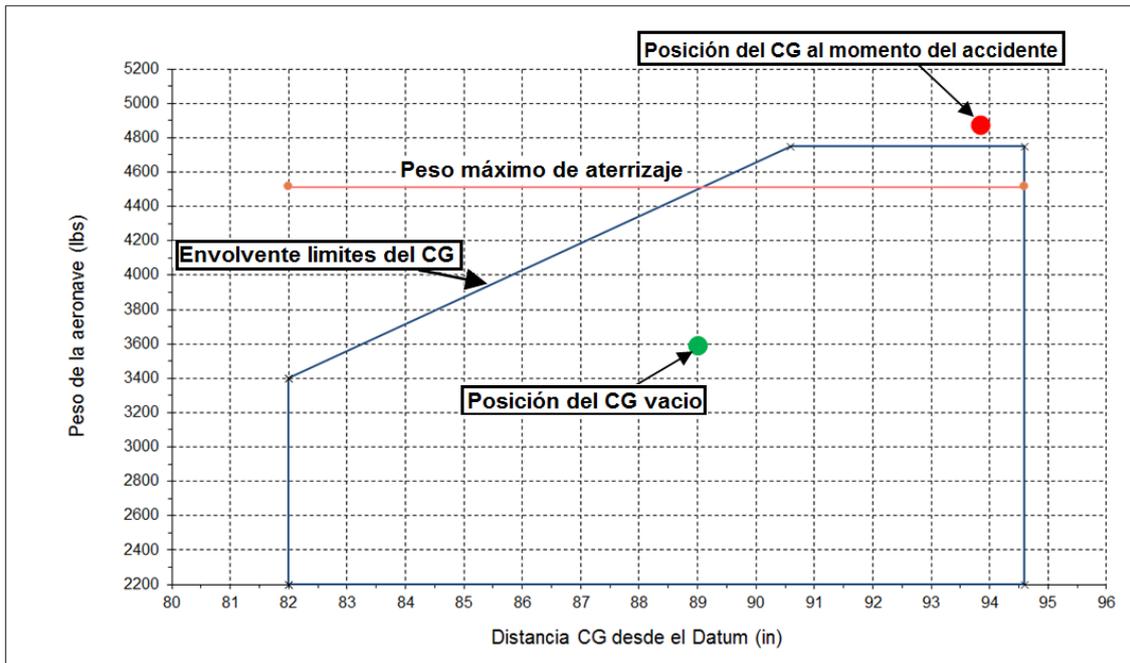
Figura 4. Posición del CG de la aeronave al momento del accidente

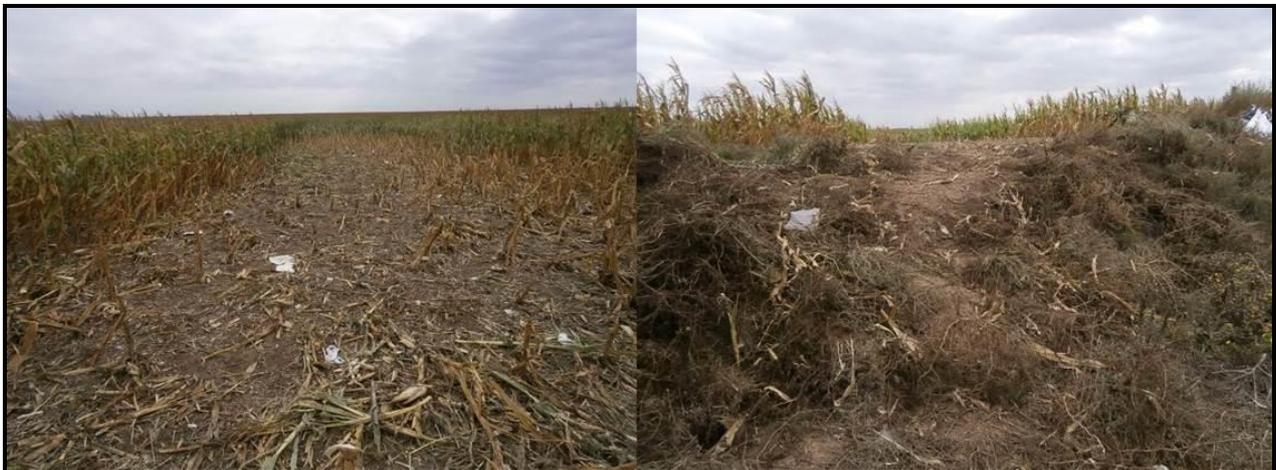
La aeronave hizo contacto con el terreno en un sembrado de maíz de 2 metros de altura, con una leve inclinación de sus alas a la izquierda, y manteniendo un ángulo de descenso de 3 grados por 37 metros hasta la toma de contacto con el terreno. Durante su recorrido de detención (aproximadamente a 70 metros) dejó restos de carenado. La aeronave se elevó levemente durante unos 40 metros, volvió a hacer contacto con el terreno durante 6 metros e impactó contra un alambrado perimetral, dejando en el mismo el estabilizador horizontal izquierdo. La aeronave se detuvo, capotó y se incendió en el lateral de una calle de tierra, que tenía 11 metros de ancho y un desnivel de casi 3 metros.

Figura 13. Imagen de la trayectoria en el campo y talud de la calle que sobrepasa la aeronave

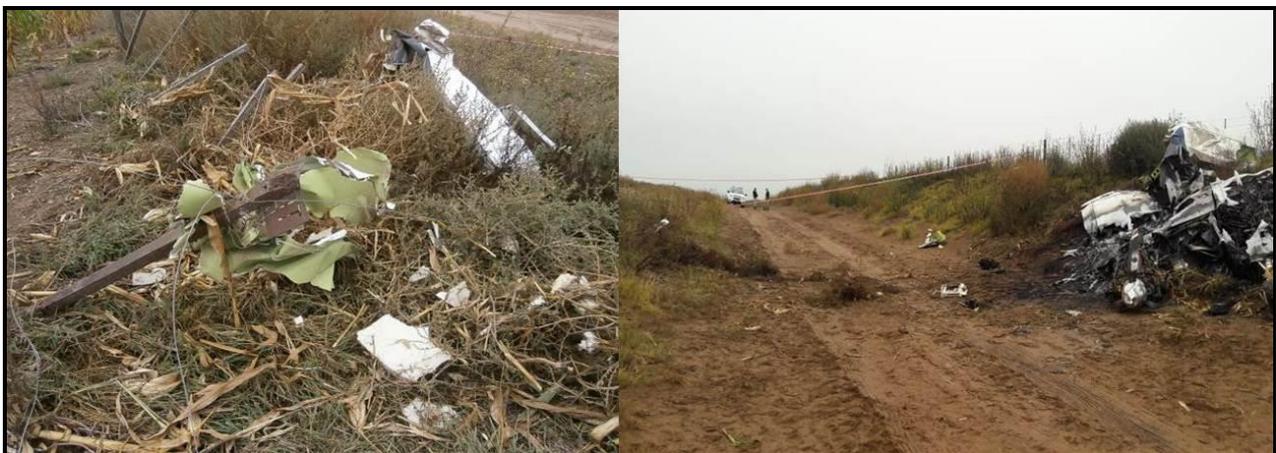
Figura 15. Imagen del mojón con resto del estabilizador y el talud de la calle donde impactó y capotó

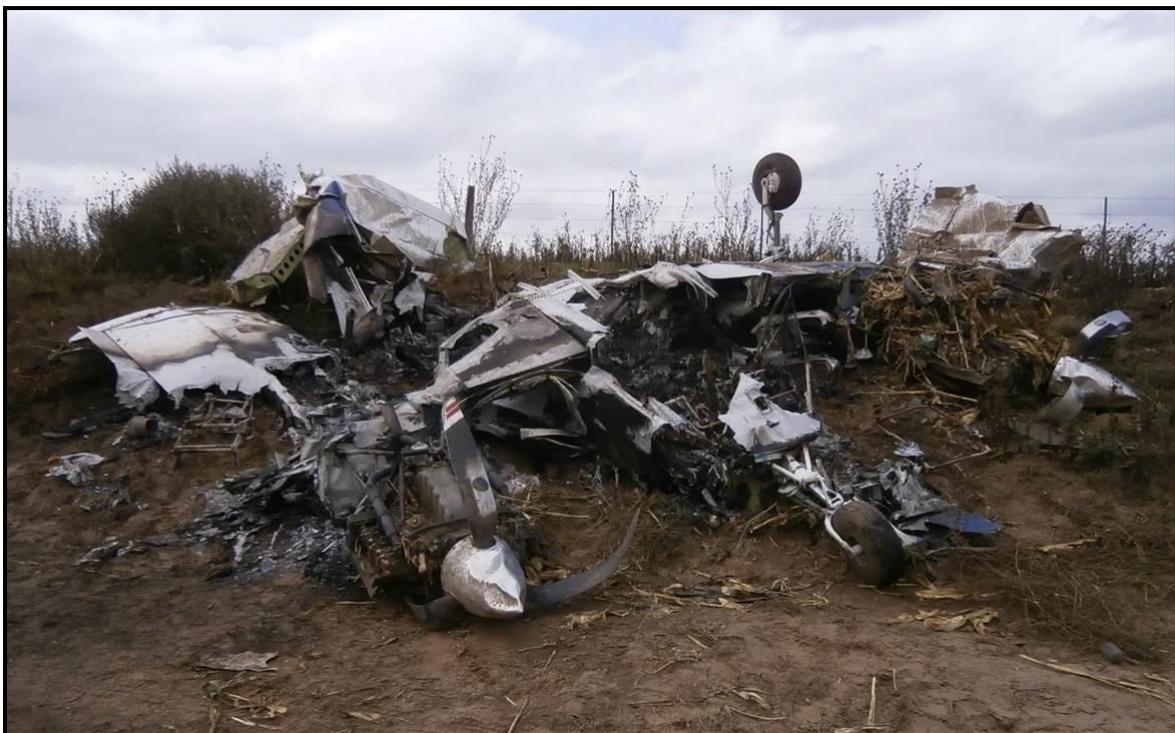
Luego del impacto contra el desnivel de la calle, la aeronave capotó y se produjo un incendio que destruyó por completo la aeronave.

Figura 16. Restos de la aeronave incendiada

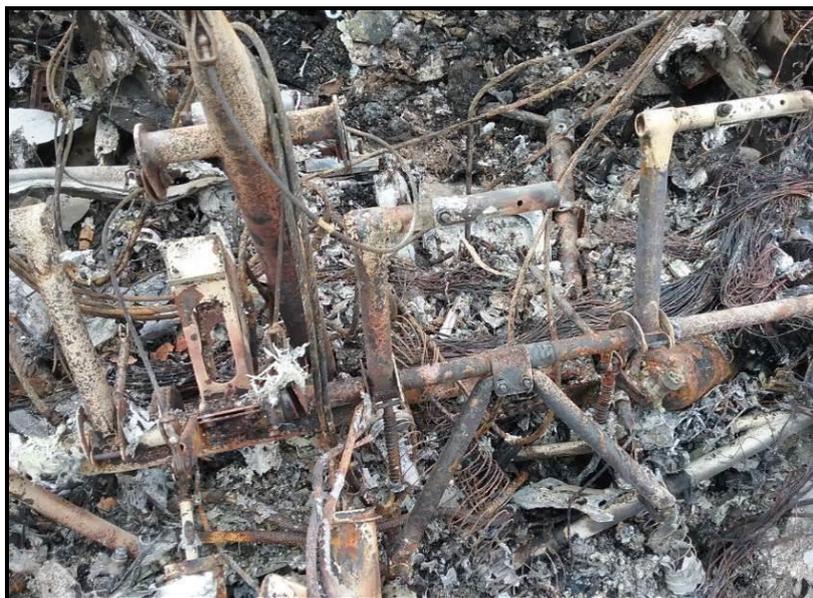
Se inspeccionaron los cables de los comandos de vuelos, que tenían continuidad y estaban quemados por el incendio.

Figura 18. Comandos de timón de dirección

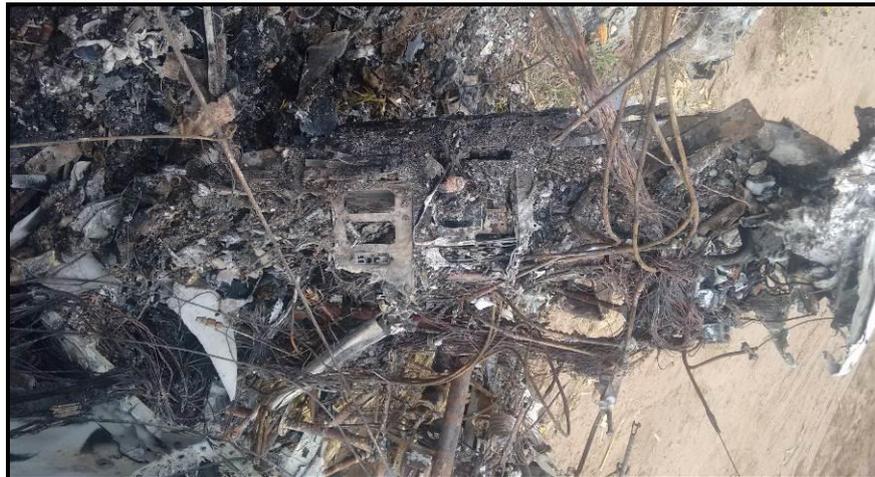
El tablero de instrumentos y aviónica se quemó, sin que se pudiesen recuperar los equipos para ensayos ni los datos de vuelo.

Figura 19. Estado final del tablero de instrumentos y aviónica

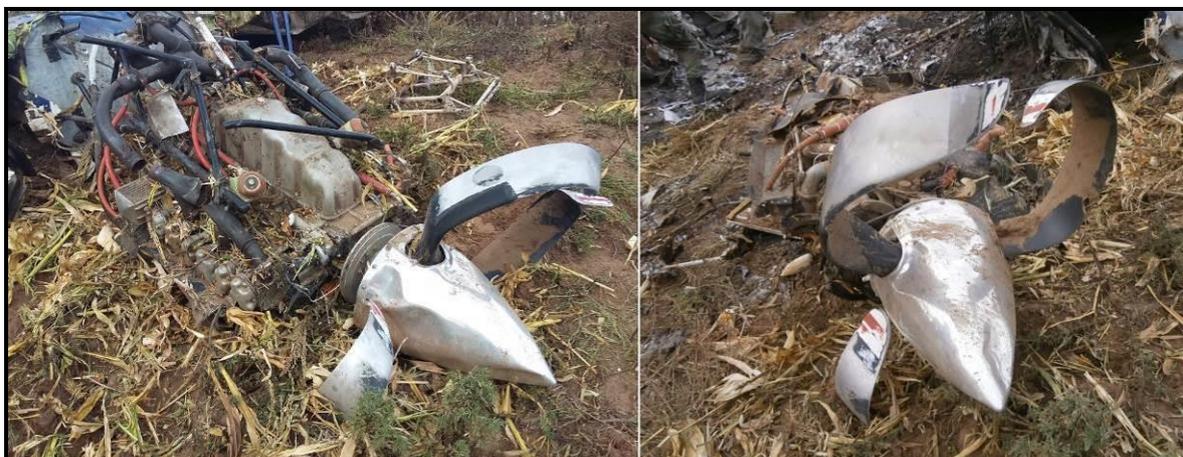
Las hélices estaban deformadas hacia el intradós (la parte posterior, tomando la dirección de vuelo), lo que es consistente con un impacto contra el terreno con baja potencia.

La erosión de la pintura encontrada en el extradós de las palas de las hélices (la parte delantera, tomando la dirección de vuelo) indica que las palas contactaron con el terreno mientras estaban rotando.

Figura 20. Motor y hélice del lado derecho

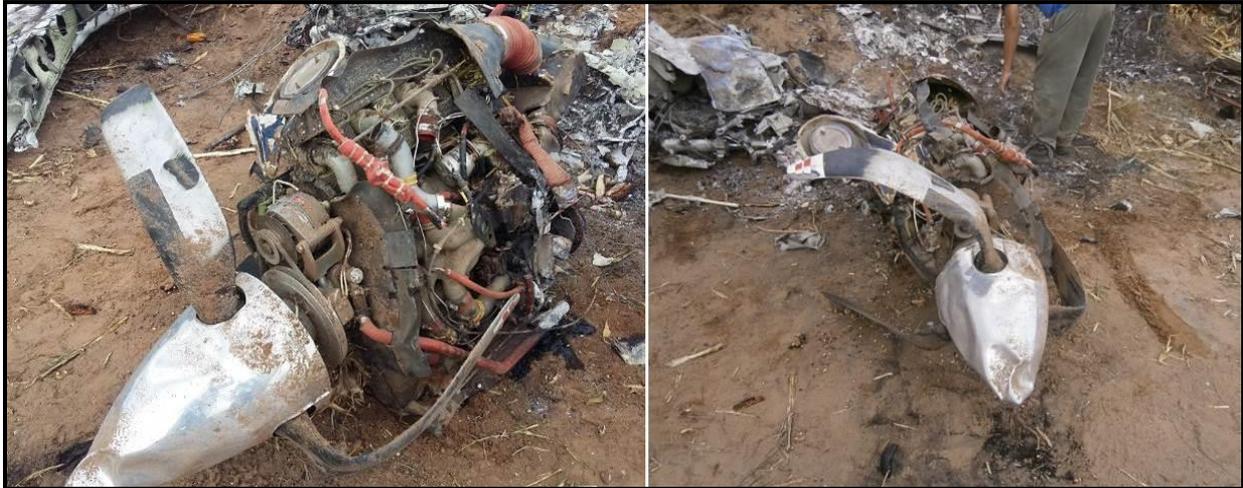
Figura 21 Motor y hélice del lado izquierdo

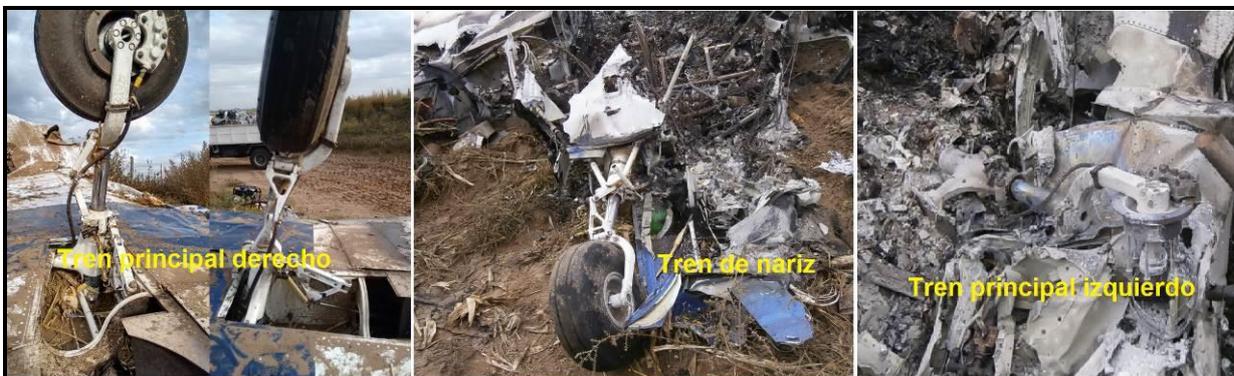
El tren principal derecho se encontró desplegado, pero no trabado. Se verificó que el excéntrico de traba no había llegado a su recorrido total, por lo que se concluye que la extensión parcial fue por el impacto de la aeronave con el terreno. El tren de aterrizaje de nariz se encontraba replegado, y no se pudo determinar la posición del tren de aterrizaje izquierdo debido a los daños.

Figura 22. Posición del tren de aterrizaje
