# Informe de Seguridad Operacional

Impacto contra el terreno en condiciones meteorológicas de baja visibilidad

Beechcraft B-58, N6926Z

11733544/19

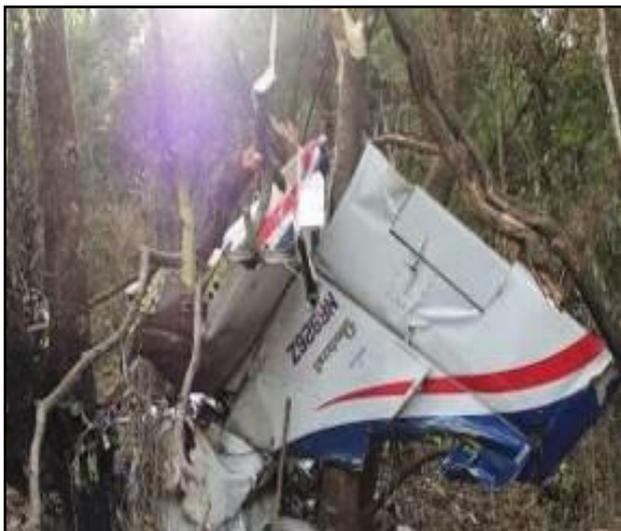
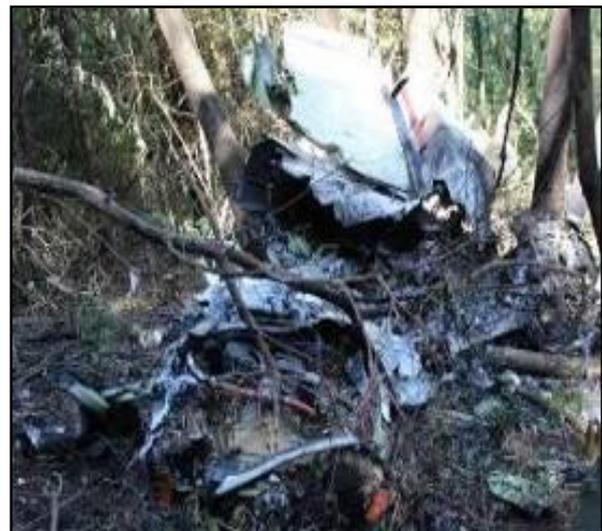
Figura 2. Restos de la aeronave accidentada

Producto del impacto se produjo un incendio que destruyó por completo la célula de la aeronave.

Los restos de la aeronave quedaron en posición invertida, con sus alas colapsadas y contra la base de tres árboles. La cabina y gran parte del fuselaje se incendiaron; solo restos de la sección del empenaje quedaron identificables.

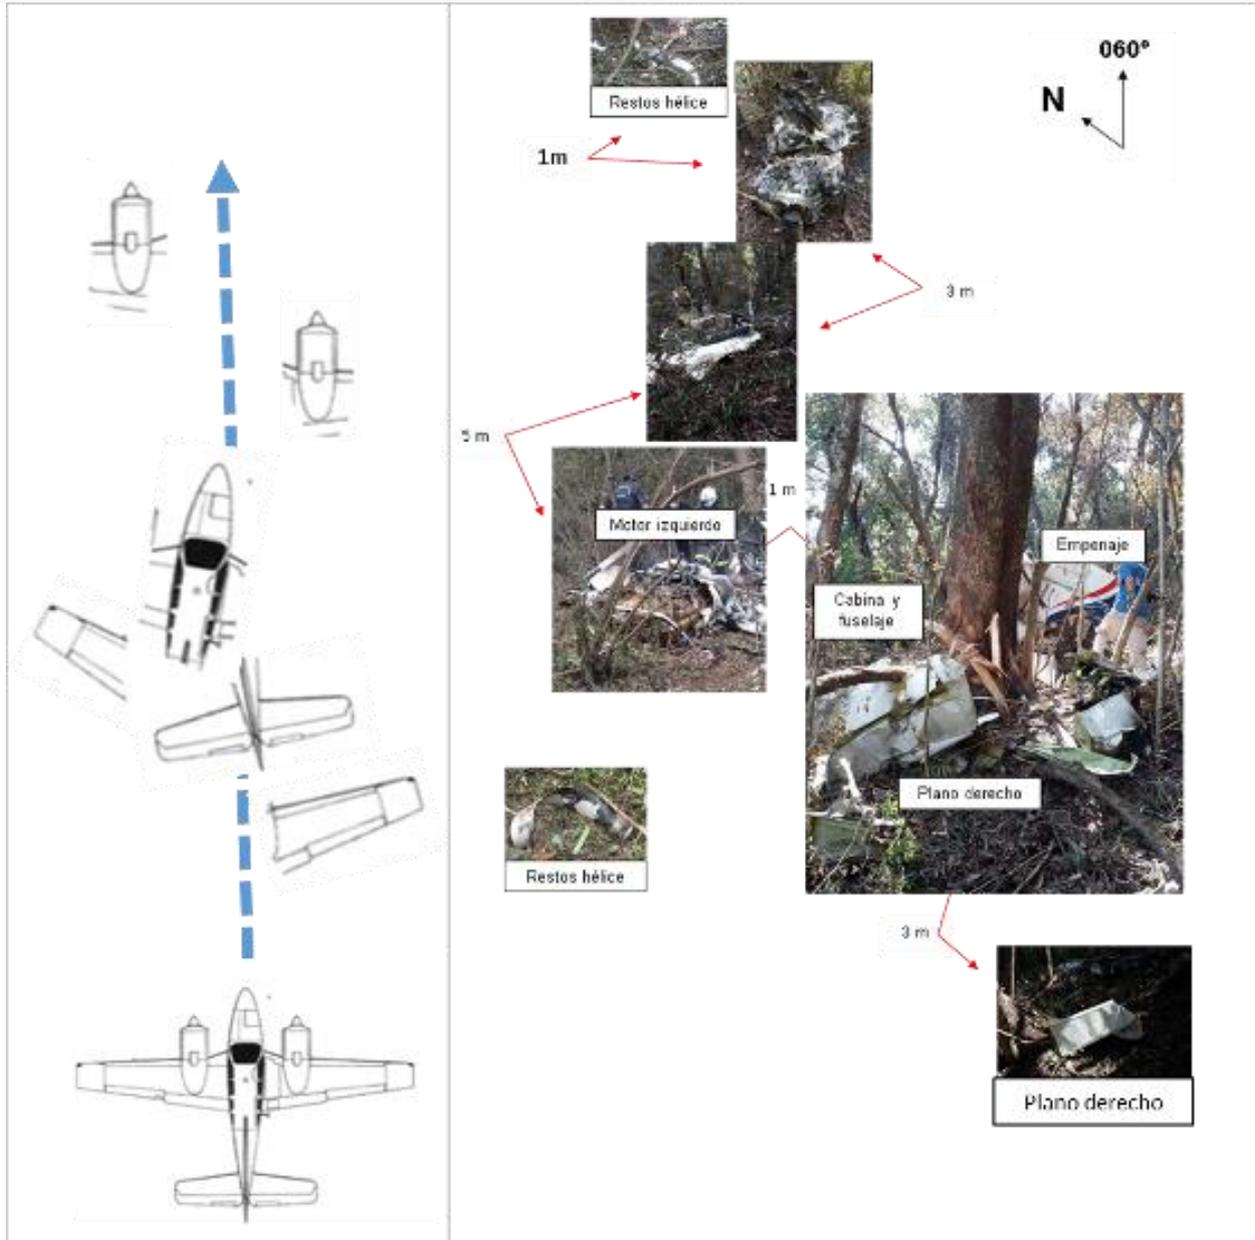
Figura 10. Esquema y detalle de dispersión de restos

La aeronave impactó con rumbo 060° sobre la ladera de una sierra con forestación selvática, cuya pendiente aproximada es de 35 grados, y a una altura de 835 metros sobre el nivel medio del mar.

Los extremos de ambas alas de la aeronave impactaron contra las copas y ramas de árboles de una altura aproximada de 15 metros.

La distancia de la trayectoria desde el impacto fue de aproximadamente 20 metros. Al final de la trayectoria quedaron las raíces de las alas, que impactaron contra la base de los troncos de árboles más robustos. El ala derecha impactó a una altura de 10 metros y, la izquierda a 8 metros de los primeros árboles, lo que sugiere que la aeronave impactó con una inclinación aproximada de 25 grados hacia la izquierda.

En el impacto final ambos motores se desprendieron, y hubo principio de incendio. El motor izquierdo quedó a un metro de la cabina del fuselaje y las palas de las hélices se encontraron dispersas en un radio de 3 metros; el motor derecho quedó 8 metros más adelante, con las palas de sus hélices también dispersas en el entorno.

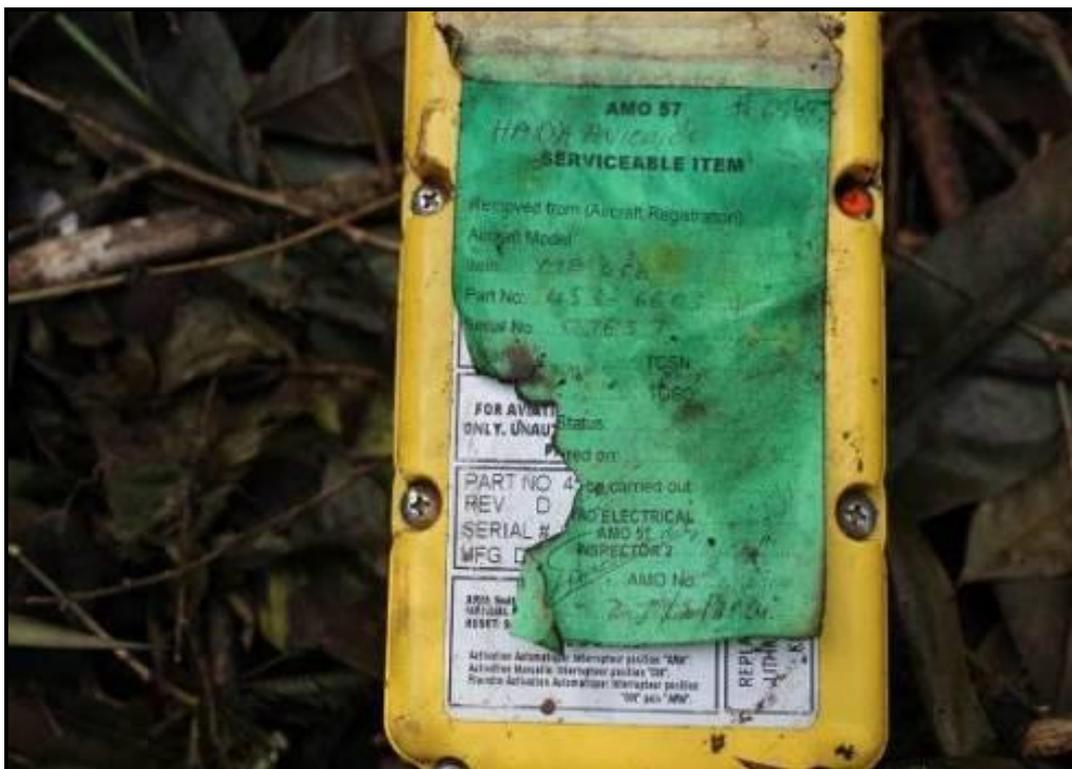
Figura 12. Equipo ELT de la aeronave

El localizador transmisor de emergencia (ELT) de la aeronave tenía la llave de funcionamiento en posición *armado*, pero el ELT estaba desconectado de la antena. La investigación estableció el correcto funcionamiento del equipo, pero debido a la desconexión con la antena por la violencia del impacto, la estación de recepción del sistema, el Centro de Control de Misión Argentina del Sistema COSPAS-SARSAT (ARMCC), no recibió transmisión del equipo ELT luego del impacto. La aeronave estaba también equipada con un GPS marca Garmin.

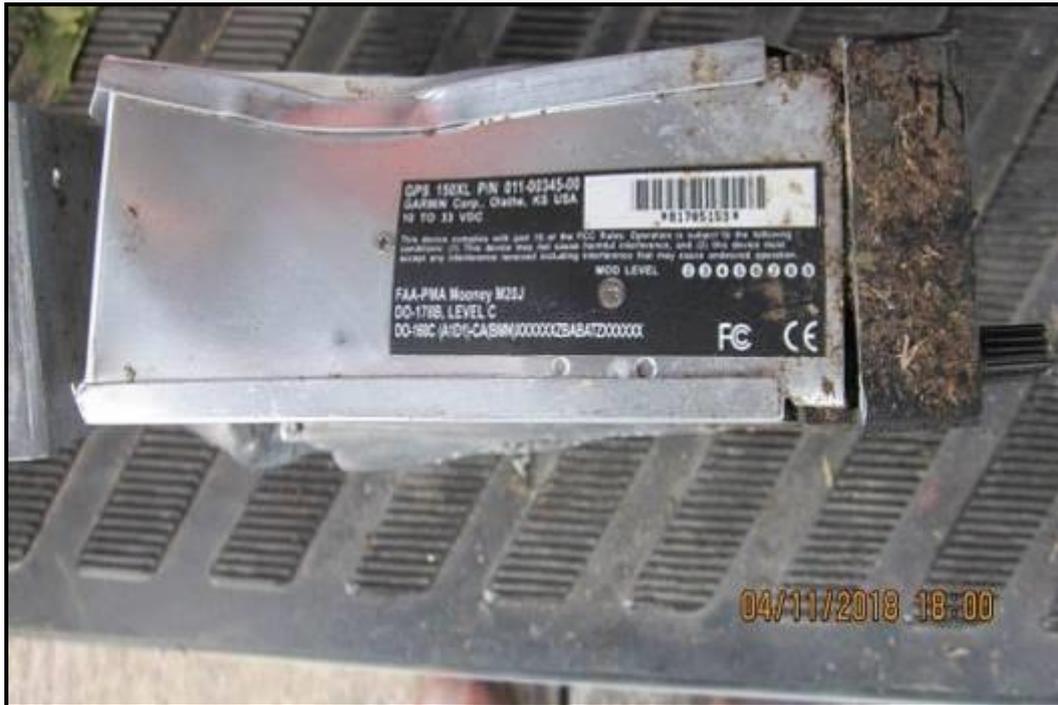
Figura 13. Equipo GPS de la aeronave

La investigación no pudo extraer datos relevantes para el análisis del equipo de GPS, dado los daños experimentados por el equipo.

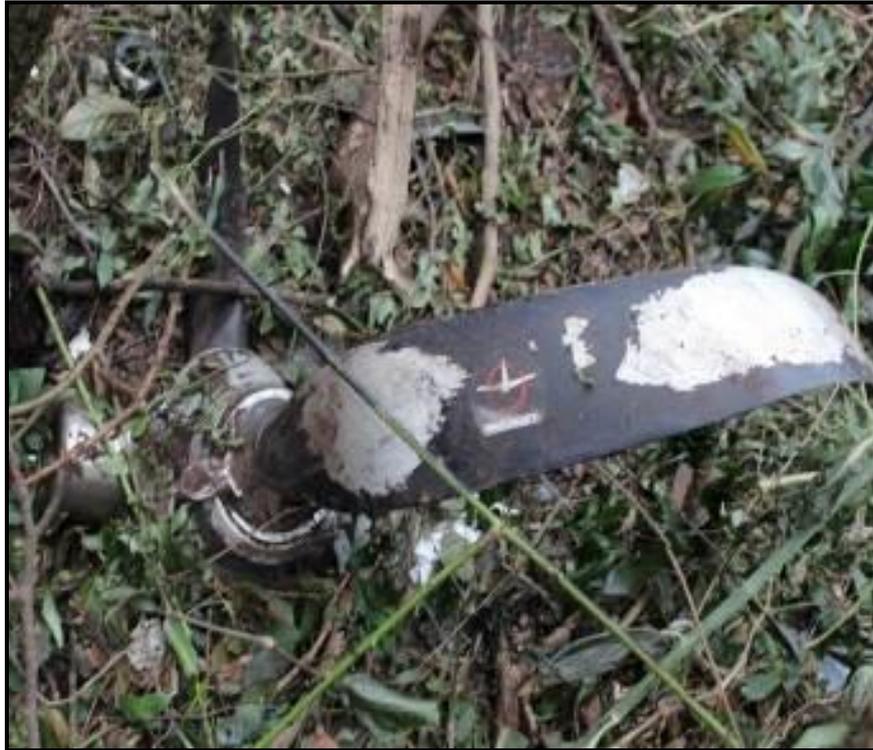
Por el estado que se encontraron los motores y hélices, la investigación concluyó que los grupos motopropulsores se encontraban entregando potencia al momento del accidente.

Figura 14. Vista de la Hélice N° 1 en el lugar del accidente

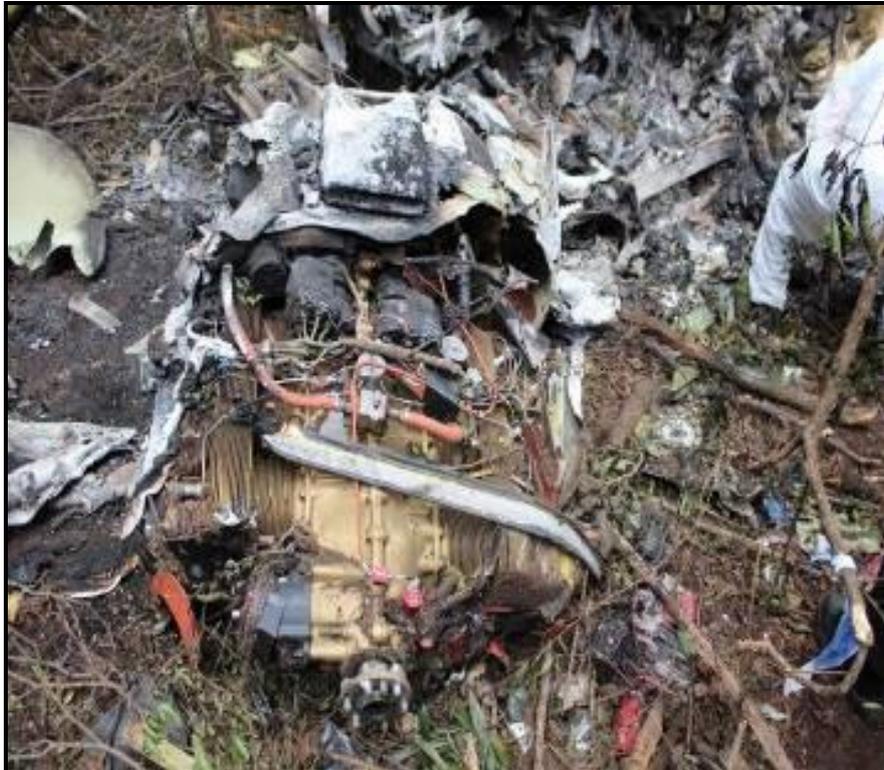
Figura 15. Vista del motor N° 1 en el lugar del accidente

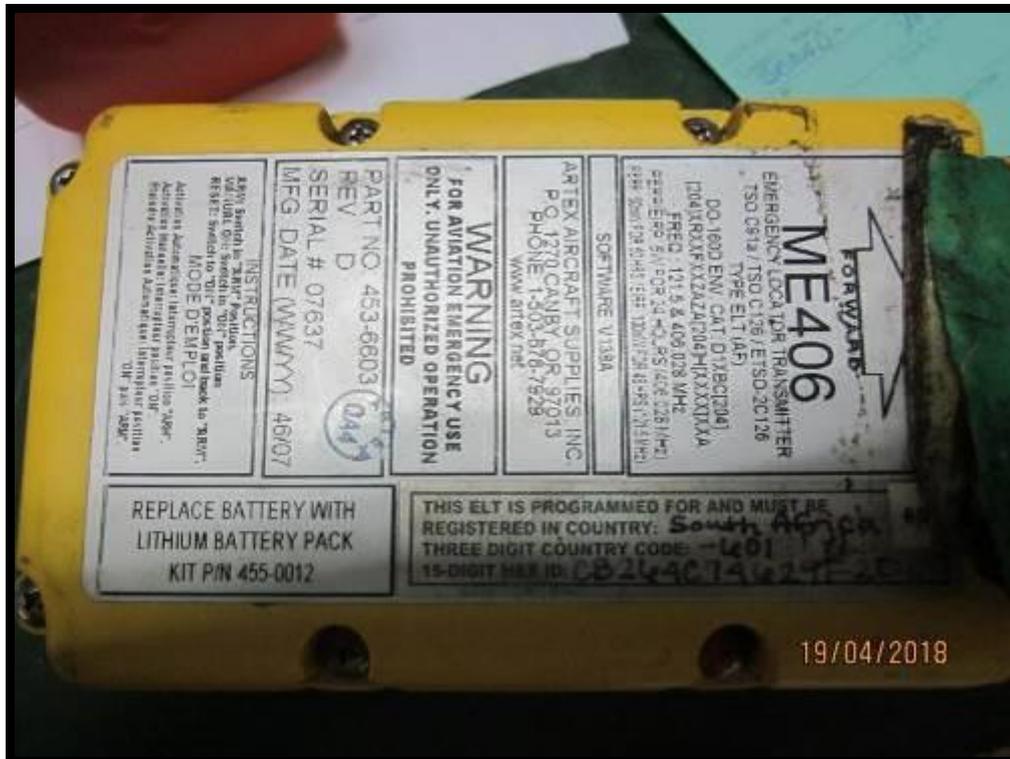
Figura 21. Información de identificación del ELT

De acuerdo con los datos en la placa identificadora del componente su fabricante fue ARTEX AIRCRAFT SUPPLIES INC., modelo ME 406 N/P 453-6603 y N/S 07637.

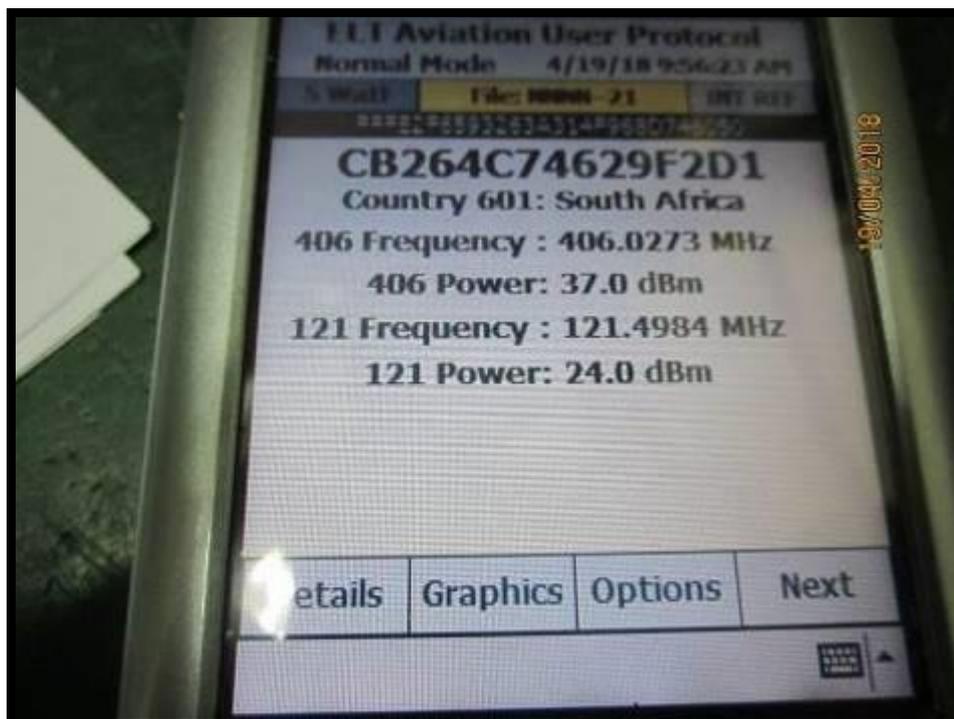
Figura 25. Resultados de la comprobación del equipo

Para realizar los trabajos necesarios se concurreó al taller Páez Aviónica, taller especializado en servicios electrónicos de aeronaves ANAC N° 1B-206. Como primera medida se realizó una verificación visual externa del equipo no encontrándose daños visibles, también se controló el estado, que no presento novedad, y fecha de vencimiento de la batería siendo en mayo de 2021. Luego se procedió a efectuar la prueba funcional de acuerdo con el TASK 25-62-30-990-001 punto A1 sub párrafos a, b y c del manual de instalación y mantenimiento del equipo, la cual consiste en verificar la operación del control y sensor de impacto y la emisión de datos. Para su comprobación se instaló en el banco de prueba Aeroflex modelo IFR 4000 serie número 1000685207, dando como resultado el correcto funcionamiento del mismo emitiendo el código internacional CB264C74629F2D1, país 601 Sudáfrica e identificación de la aeronave ZS-LUP.

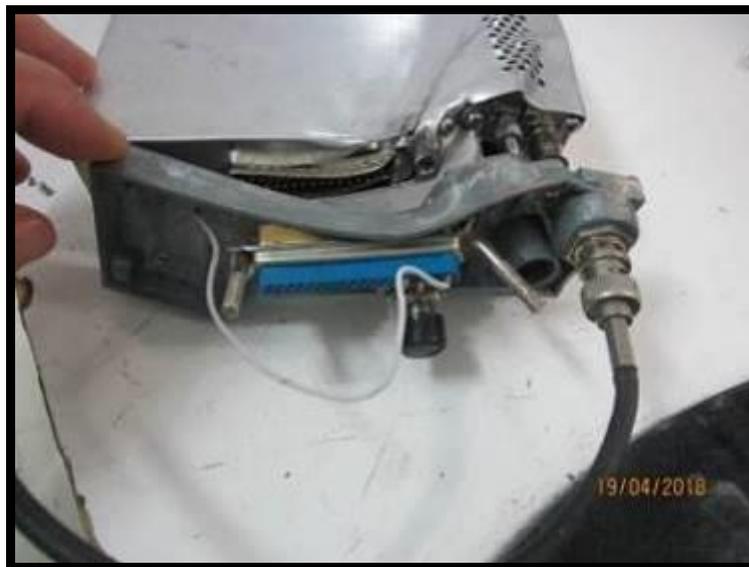
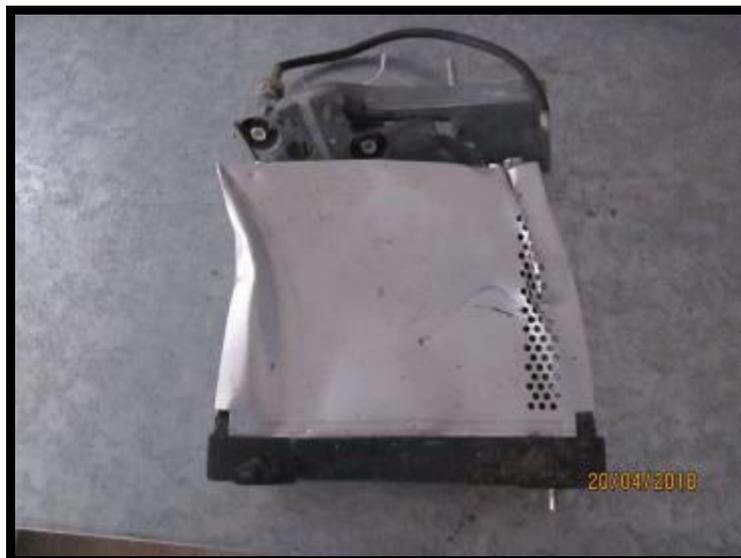
Figura 26. Vistas del GPS

Se realizó una verificación visual externa e interna encontrando daños profundos y la pantalla destruida, que no permiten ninguna otra verificación de funcionamiento u operación.
