INFORME DE SEGURIDAD OPERACIONAL

Pérdida de control en vuelo

Cessna 150G, LV-CQT

16 de abril de 2018

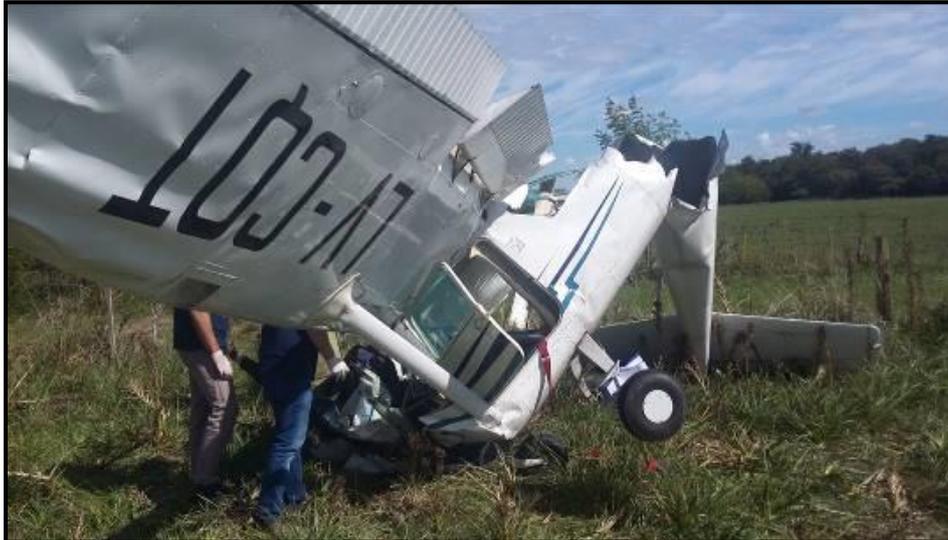
Destruída.

Figura 2. Daños en la estructura y revestimiento de la aeronave

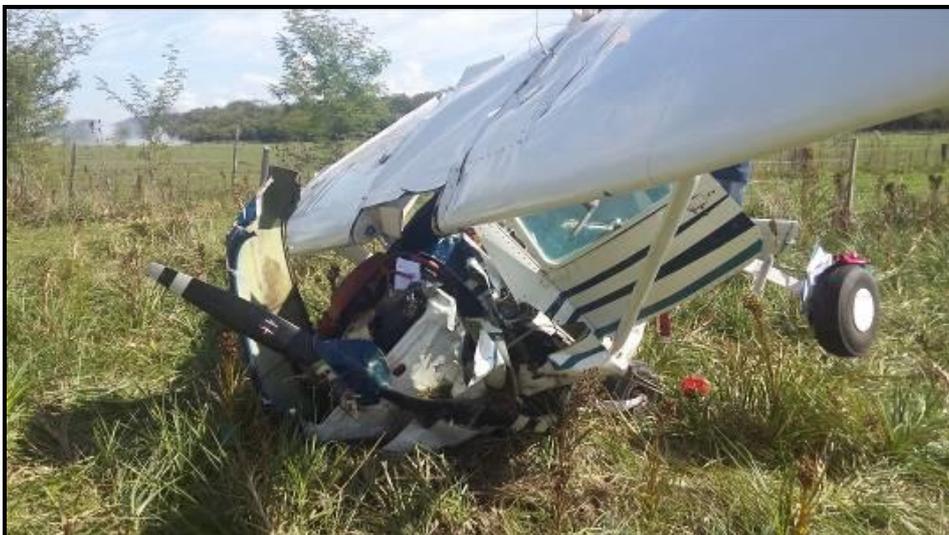
De importancia.

Figura 3. Daños en el grupo motor

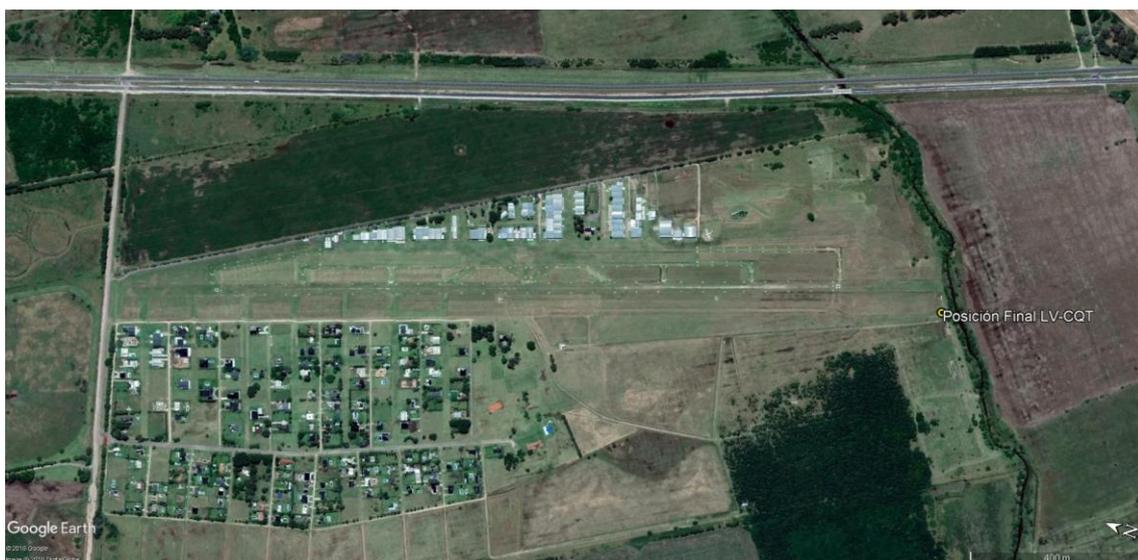
Figura 5. Posición final de la aeronave accidentada

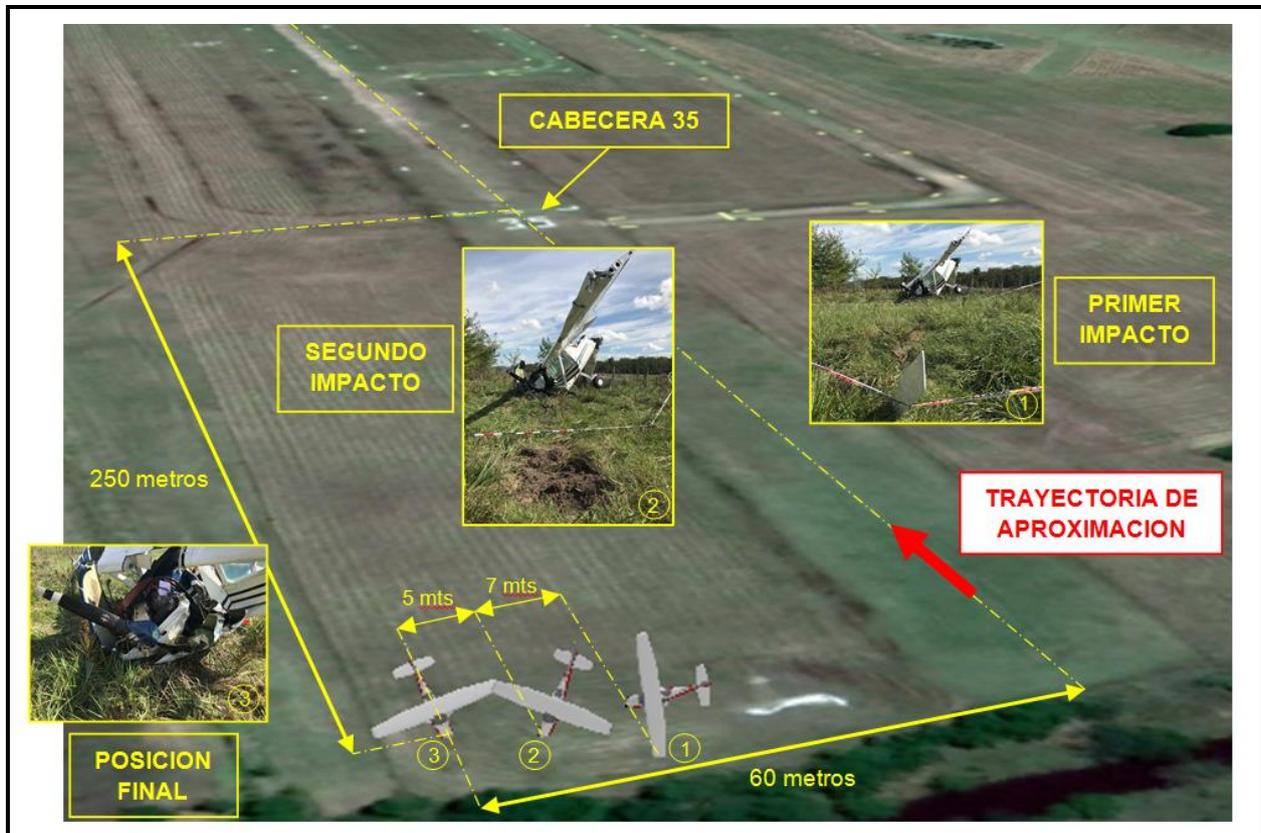
El impacto de la aeronave ocurrió dentro del perímetro del aeródromo de General Rodríguez, a 250 metros de la cabecera 35 y a 60 metros a la izquierda de la prolongación del eje de pista.

El primer contacto con el terreno se produjo con la puntera del ala izquierda, aproximadamente con rumbo 250° (punto 1 de la figura 6), y con un ángulo de inclinación de 75° a la izquierda. Posteriormente, impactaron el grupo motor y la parte frontal de la aeronave, produciéndose la rotación de la última y su desplazamiento (punto 2 de la figura 6). La aeronave se detuvo a 12 metros del primer impacto con rumbo 170° (punto 3 de la figura 6).

Figura 6. Impacto de la aeronave y secuencia de eventos en el terreno

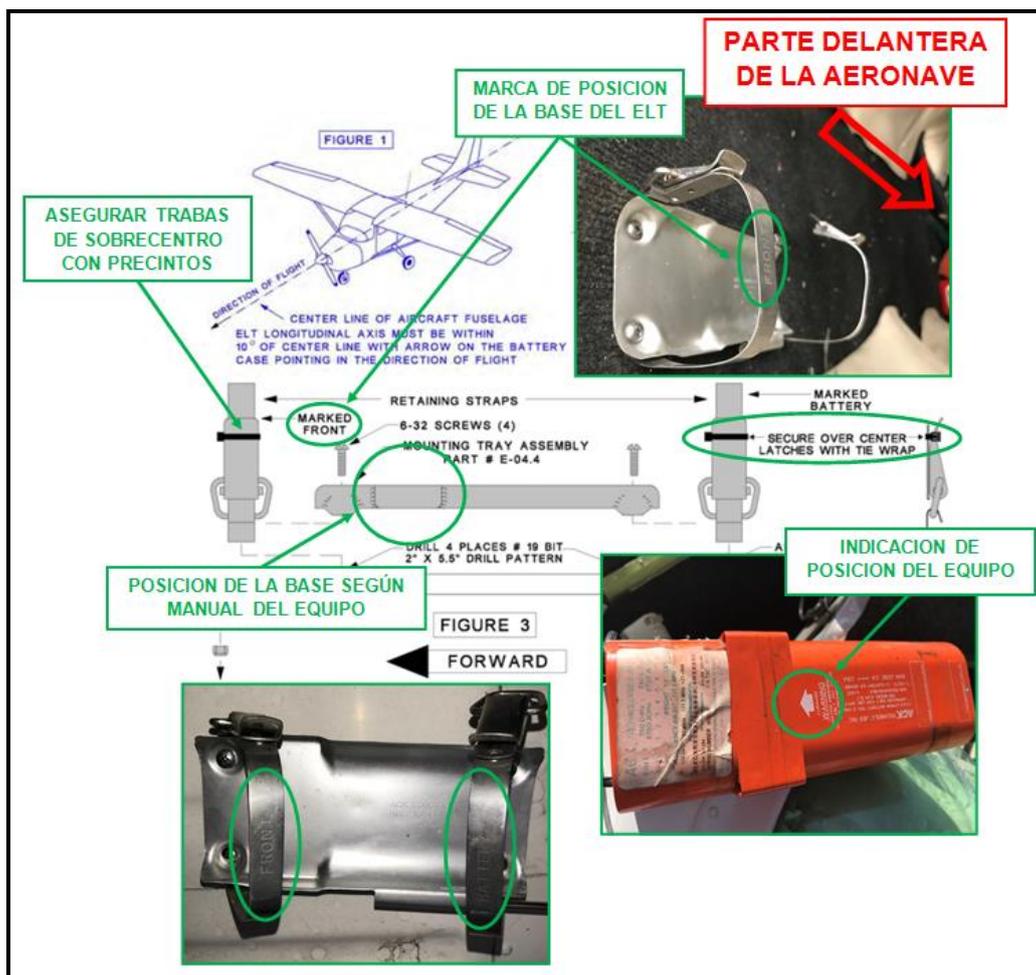
El Transmisor Localizador de Emergencia (ELT) no se activó tras el impacto. Su antena se encontraba desconectada del equipo, que estaba instalado en la dirección opuesta a la requerida (ver siguiente figura). Las trabas de sobre centro no se encontraban aseguradas con precintos, según lo especificado en el manual de instalación. Durante la investigación se realizó una prueba funcional en coordinación con el Centro de Control de Misión Argentina y se verificó que la baliza emitía la señal correspondiente.

La inspección de 100 horas establecida por el fabricante de la aeronave incluye un ítem de inspección visual del ELT. En la última inspección de 100 horas, realizada el 3 de abril de 2018 por el taller aeronáutico de reparación "Aeronaves y Recursos S.A.", dicho ítem se encontraba cumplimentado. En una entrevista realizada al personal del taller, éste manifestó que la aeronave pudo haber sido intervenida por personas ajenas al mismo. La investigación no obtuvo evidencia empírica al respecto.

Figura 11. Instalación del ELT en la aeronave

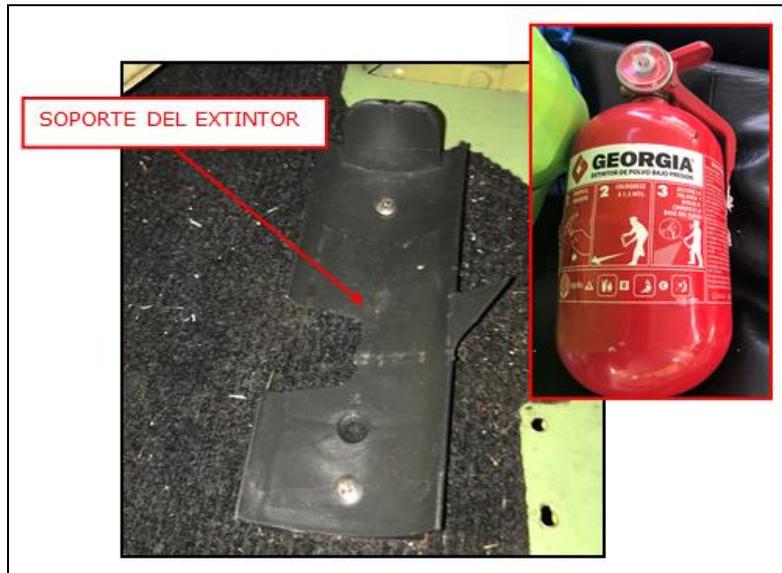
El extintor de fuego portátil instalado en la cabina de la aeronave era de polvo, marca Georgia, de 1 kg de peso neto para fuegos tipo A, B y C. El extintor estaba fuera de su soporte plástico, que estaba dañado posiblemente por los esfuerzos a los que fue sometido durante el impacto.

Figura 12. Extintor de fuego y soporte

Al igual que el ELT, el extintor también resultó despedido de su soporte tras el impacto. Ambas situaciones constituyen un factor con potencial de ocasionar lesiones a los ocupantes de la aeronave.

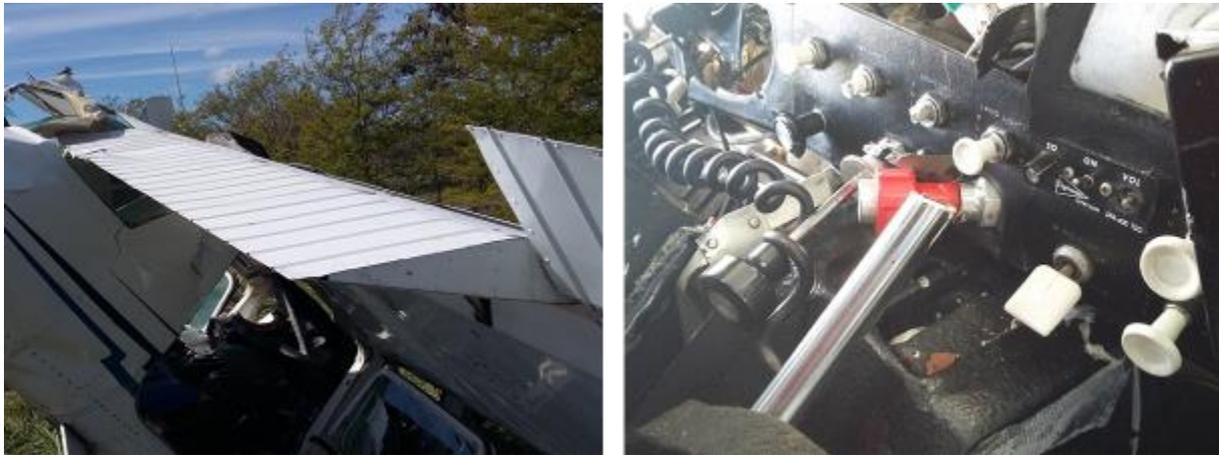
se encontraban completamente desplegados, el acelerador reducido, la mezcla rica y el comando de aire caliente al carburador cerrado.

Figura 15. Posición de los *flaps* y comandos del motor

La investigación estableció que los daños observados en los comandos correspondientes a las superficies de control y en los dispositivos hipersustentadores de la aeronave fueron producto del impacto. La posición del flap izquierdo difería respecto de la del derecho como resultado del impacto inicial del ala izquierda contra el terreno.

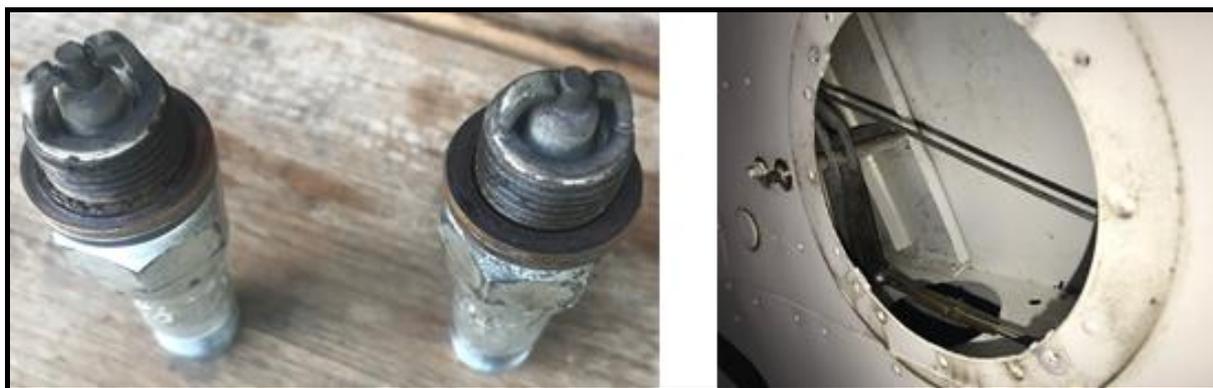
El cigüeñal del motor tenía libre movimiento a pesar de los daños producidos por el impacto. El sistema de encendido estaba en buen estado y los daños en los mandos del motor fueron producto del impacto.

Figura 16. Estado de bujías y cables de comando de alerones

Los daños observados en los cables del sistema de control de vuelo fueron resultado del impacto. El indicador de posición de flap no funcionaba desde antes del suceso.

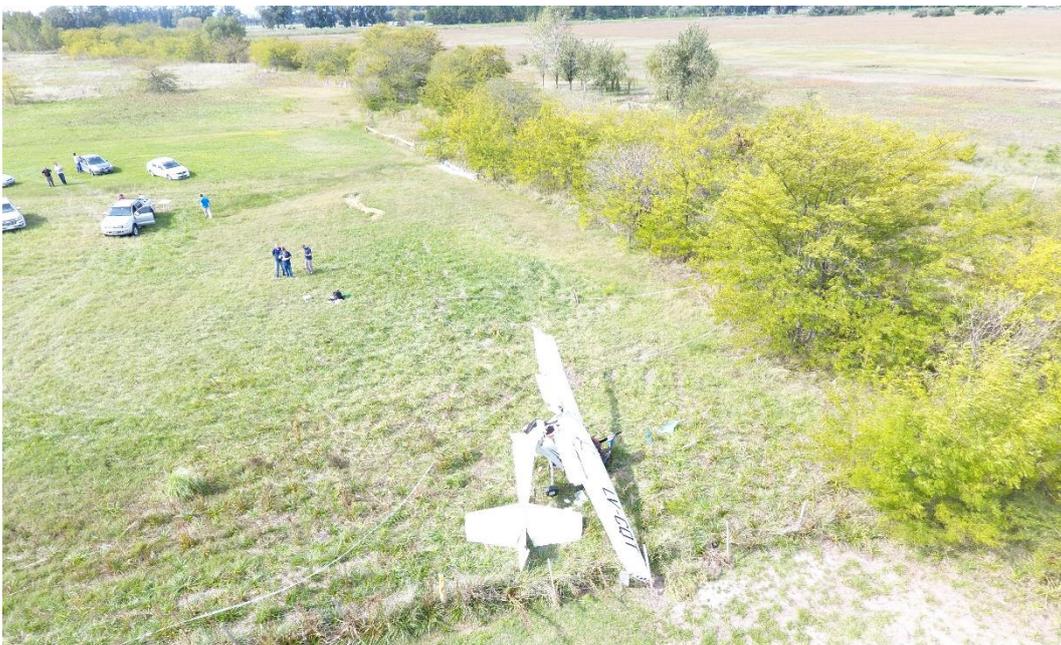
Figura 17. Presencia de árboles en la prolongación del eje de pista

La evidencia disponible sugiere que, al momento de sobrevolar los árboles y el arroyo, la aeronave experimentó una turbulencia mecánica. Ésta es resultado de una corriente de aire que fluye sobre o alrededor de un terreno irregular y/o algún obstáculo (como, por ejemplo, árboles o edificios). Cuando el aire cerca de la superficie terrestre fluye sobre estos, la corriente de aire horizontal es perturbada, generando un flujo irregular que conforma remolinos.

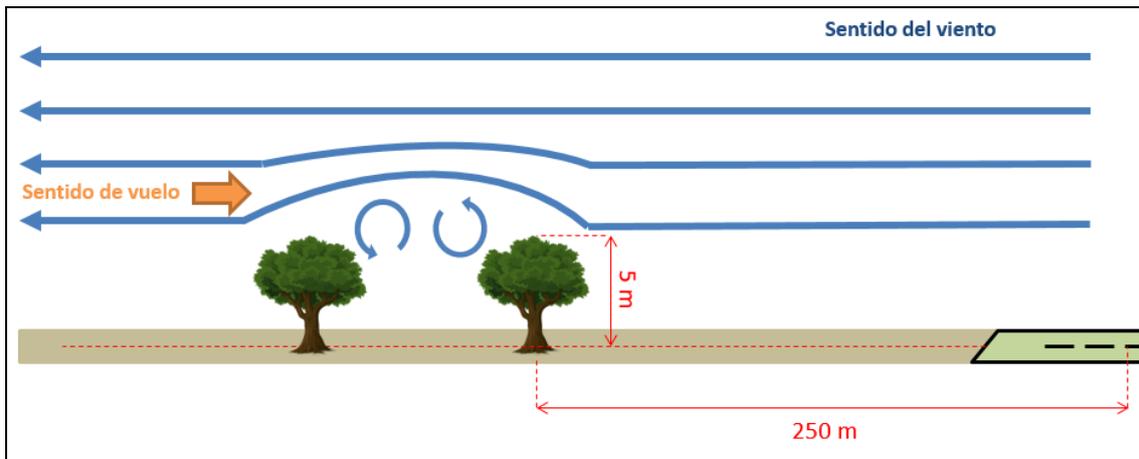
Figura 20. Turbulencia mecánica en la aproximación

La intensidad de la turbulencia depende de la velocidad del viento, la rugosidad del terreno (o naturaleza del obstáculo) y la estabilidad del aire. A medida que aumenta la velocidad del viento y el obstáculo es más grande, mayor es la intensidad de la turbulencia generada.

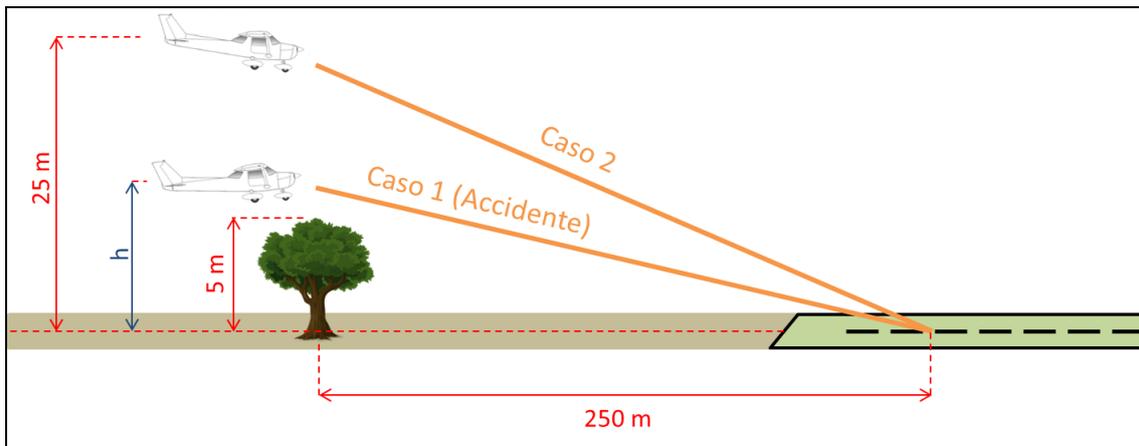
De acuerdo con las mediciones realizadas durante la investigación y a la grabación de las cámaras de seguridad, previamente a perder el control, la aeronave se encontraba a una altura estimada de entre 5 y 10 metros, a 250 metros de distancia de la pista 35 (caso 1, figura 21). Si se compara esta condición de vuelo con información sobre la relación de planeo en el manual de vuelo del Cessna 150, para una condición de vuelo sin potencia ni *flaps* desplegados, y una velocidad de 65 mph, la relación de planeo es tal que la aeronave debería haber estado a una altura aproximada de 25 metros para alcanzar una pista ubicada a 250 metros de distancia (caso 2, figura 21).

Figura 21. Comparación de pendientes de descenso

La altura estimada de la aeronave con relación a la distancia remanente para el umbral de pista 35 sugiere deficiencias en la planificación y ejecución de una aproximación estándar (figura 21), y ausencia de una maniobra correctiva oportuna. Estas deficiencias fueron probablemente favorecidas por el contexto en el que se desarrolló el vuelo, con el indicador de posición de *flap* fuera de funcionamiento, que impedía conocer la posición exacta de los *flaps* durante la aproximación.
