## Informe Preliminar

Matrícula: LV- FKO

**FECHA:** 22 de Abril de 2018

**LUGAR:** Estancia La Adela  
Proximidades de Puerto Pirámide  
Provincia de Chubut

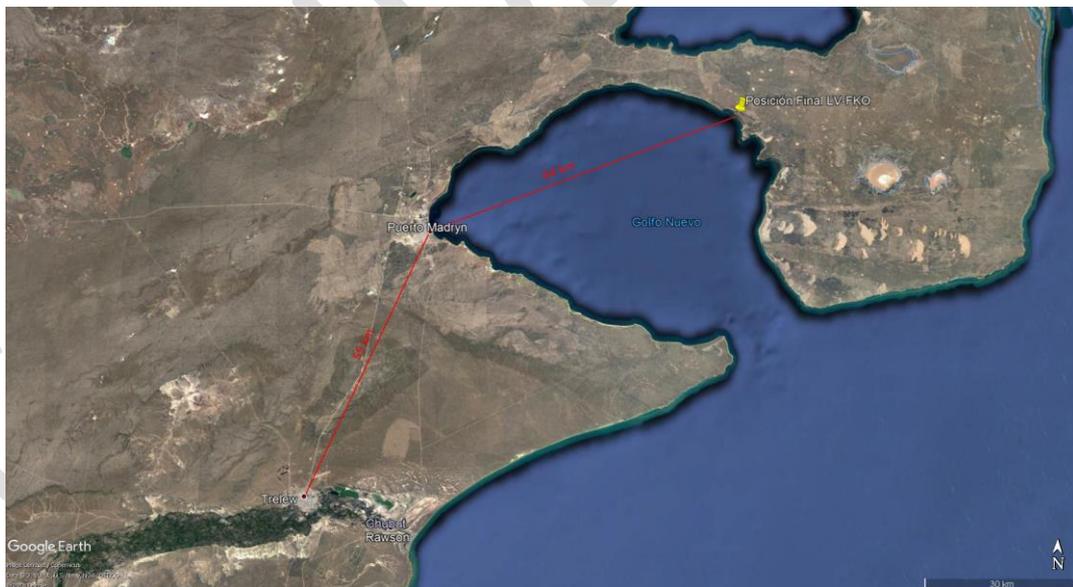
Figura 1. Recorrido de la aeronave

Los primeros indicios obtenidos del terreno indican que la aeronave aterrizó en un campo no preparado. Desde el primer toque recorrió 385 mts hasta el lugar donde se detuvo y se incendió. No hubo impacto contra obstáculos que limitaran su carrera de aterrizaje.

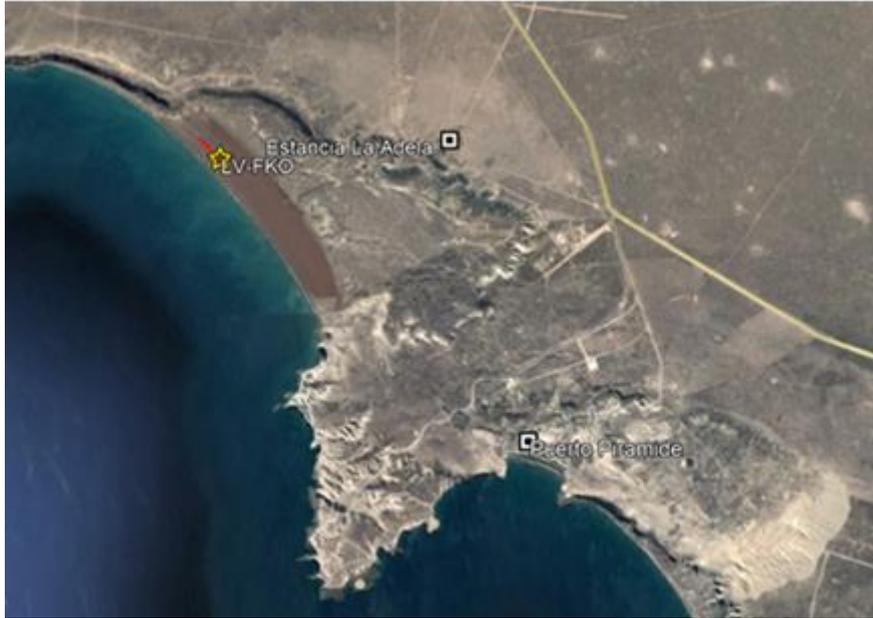
Figura 2. Posición final de la aeronave

La aeronave se destruyó por completo debido al incendio, sin que se produzca dispersión de restos.
