INFORME PROVISIONAL

Fuego/Humo en cabina sin impacto

Piper PA-28-151, LV-FKO

18938677/18

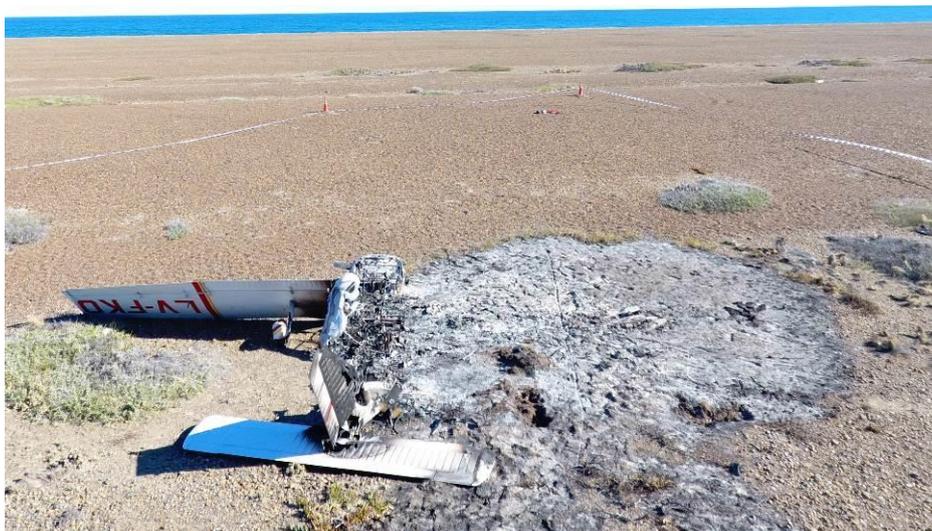
Figura 1. Restos de la aeronave accidentada

Como consecuencia del incendio fallecieron los 3 pasajeros que acompañaban al piloto y la aeronave se destruyó.

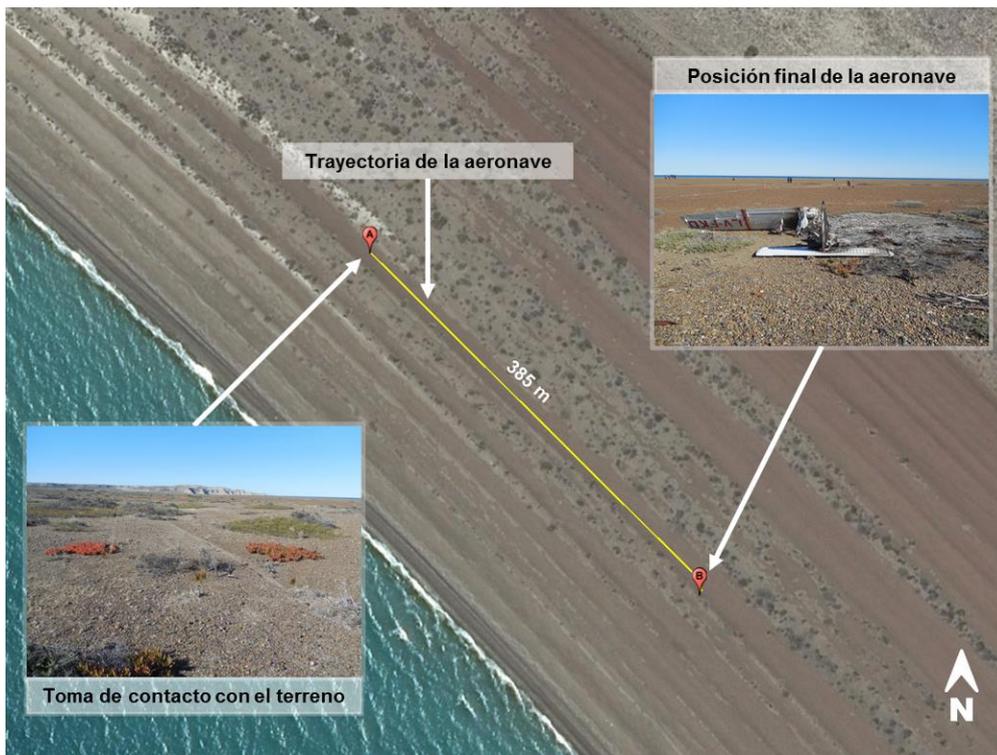
La aeronave aterrizó con rumbo 140° sobre un terreno no preparado de canto rodado a orillas del Golfo Nuevo. Durante el recorrido la aeronave atravesó vegetación y se le desprendió el carenado del tren de nariz. Luego de recorrer aproximadamente 385 m, la aeronave se detuvo con rumbo 232° y se destruyó por el incendio.

Figura 5. Detalles de la trayectoria de la aeronave al aterrizar

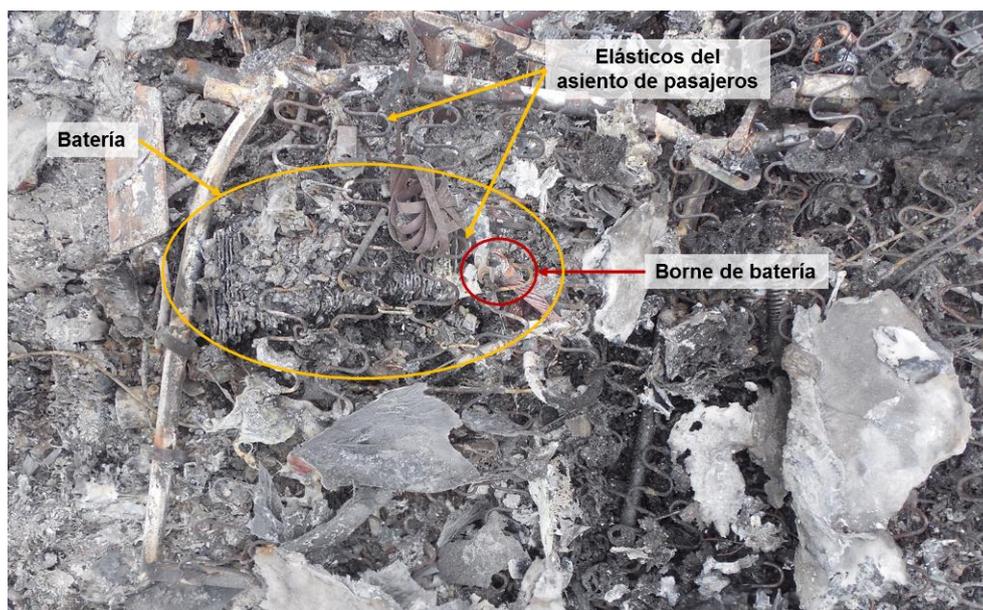
El inicio de la actividad ígnea se produjo en la batería que se encontraba ubicada debajo del asiento trasero de pasajeros del lado derecho. En el lugar donde se halló la batería no se encontraron restos de cobertura de protección que la resguarde del contacto con los elementos metálicos (resortes) del asiento de pasajeros. El propietario manifestó que la cobertura era de plástico, por lo que se supone que se fundió en el incendio.

Figura 6. Imagen de los restos del asiento y de la batería

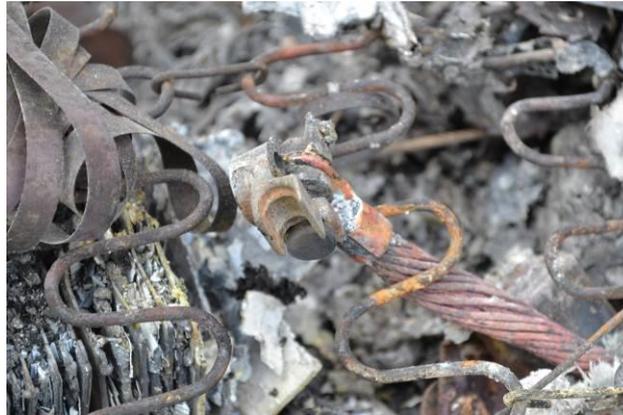
Se pudo observar en una de las conexiones de la batería (bornes tipo mariposa), restos de posible contacto con partes de los resortes del asiento de pasajeros. El contacto de estos componentes pudo haber generado un desperfecto eléctrico que generó el calentamiento e inicio del incendio del asiento. Estos componentes fueron retirados para su análisis en el laboratorio.

Figura 7. Borne de la batería

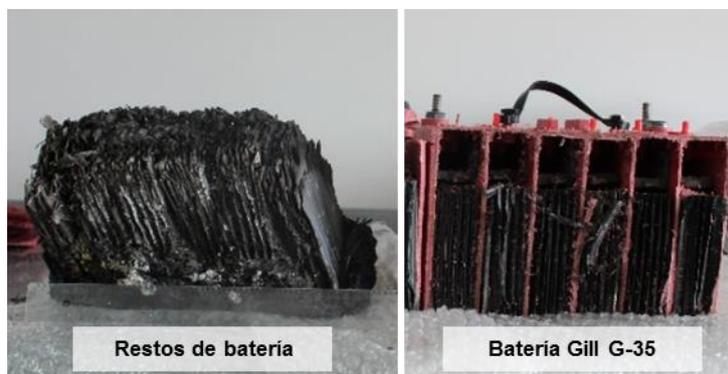
Ambas baterías poseen una estructura de 6 vasos, equivalentes a 12 voltios, con 11 placas por vaso, siendo las placas de los restos de la batería encontrada en la aeronave de mayor tamaño.

Figura 9. Estructura interna de baterías

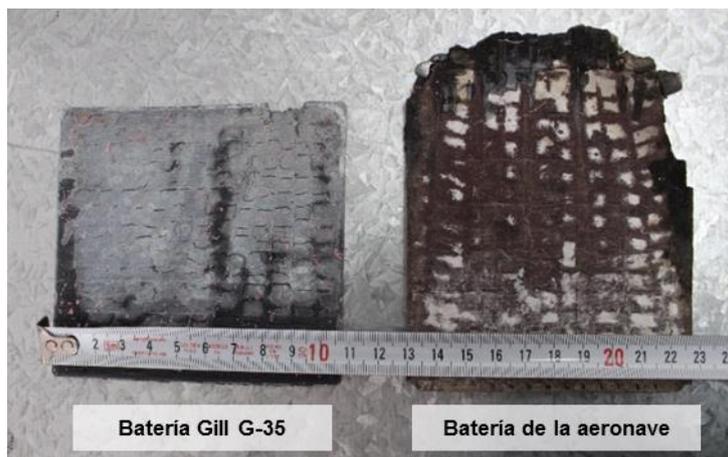
Se compararon los restos de la batería de la aeronave con una batería Gill G-35 de uso aeronáutico. Se tomaron las dimensiones externas, la batería Gill G-35 tiene una altura de 185 mm y los restos de la batería de la aeronave tienen una altura aproximada entre 190 y 200 mm.

Figura 10. Comparación de placas de las baterías de batería

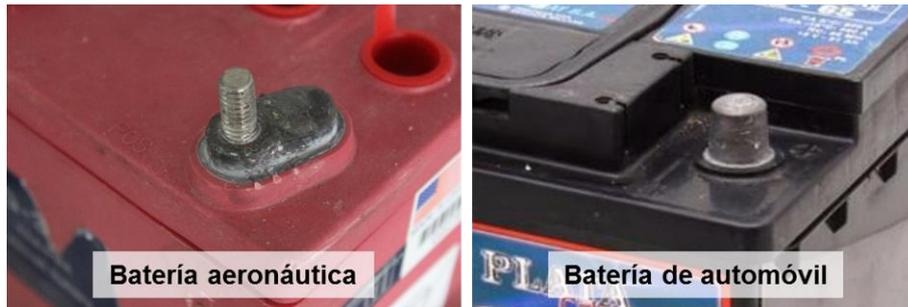
Los terminales de los cables encontrados en la aeronave disponían de bornes tipo hembra de uso automotor para conectarse a los bornes de la batería. Los terminales de los cables de batería utilizadas en aeronáutica se conectan directamente sobre los bornes de la batería dado que, el tipo de borne posee una barra roscada para la conexión del terminal del cable.

Figura 11. Comparación de bornes de batería

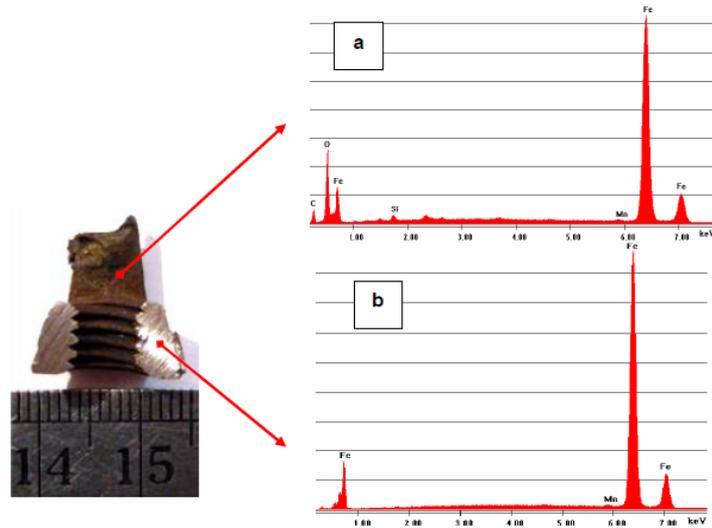
Se realizó el análisis químico cualitativo del material correspondiente a la mariposa del conector de la batería. El material resultó ser de base ferrosa, evidenciando oxidación superficial. La microestructura de este material resulta ferrítica-perlítica, típica de un acero al carbono.

Figura 12. Análisis químico cualitativo del material de la mariposa del conector de la batería
(a) Superficial (b) Corte longitudinal

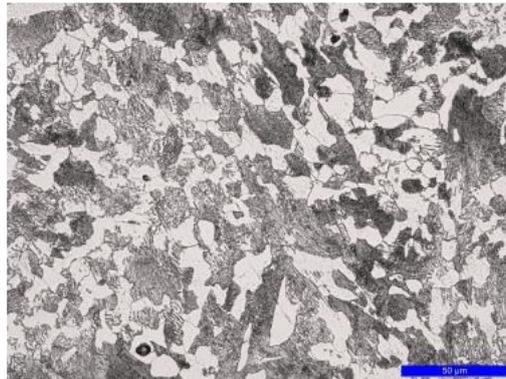
Figura 13. Micrografía óptica (500x) del material de la mariposa del conector de la batería

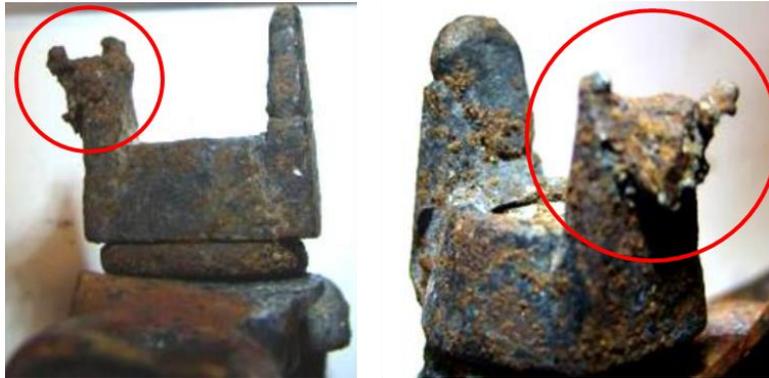
El análisis macrográfico de la mariposa del conector evidenció oxidación superficial debido a exposición a llama y alta temperatura, y presencia de material que ha fundido y solidificado sobre una de las alas de la mariposa. Se evidenció la presencia de una estructura de solidificación (dendrítica) y gran cantidad de porosidad, signos de que el material ha sufrido fusión y posterior solidificación en atmósfera oxidante.

Figura 14. Detalle de la mariposa del conector de la batería

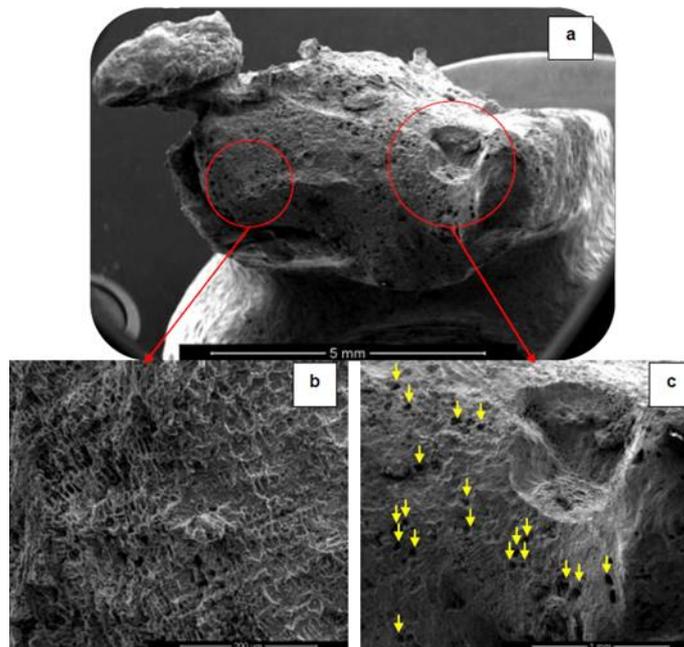
Figura 15. Imagen SEM del ala de la mariposa con estructura de solidificación dendrítica (b) y gran cantidad de porosidad (c)
