INFORME DE SEGURIDAD OPERACIONAL

Fuego/Humo en cabina sin impacto

Piper PA-28-151, LV-FKO

**18938677/18**

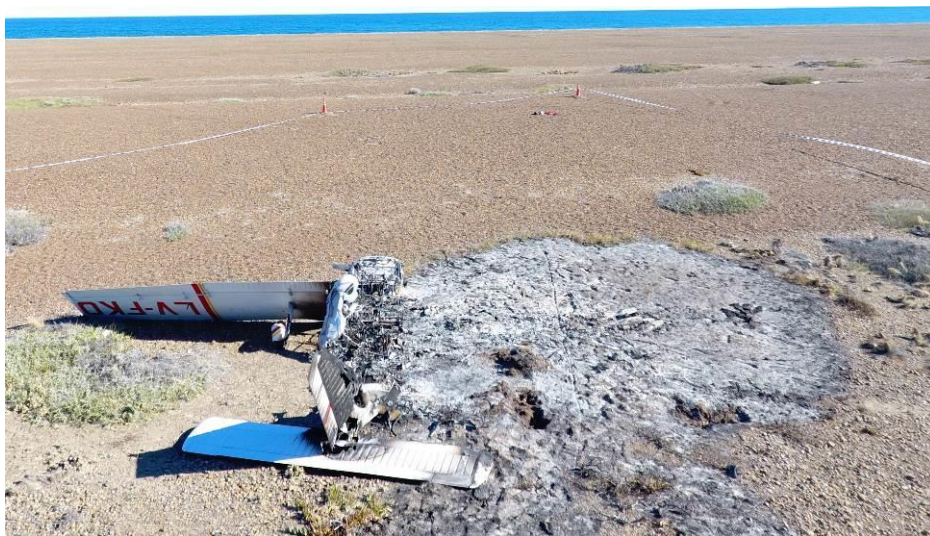
Figura 1. Restos de la aeronave accidentada

El estado de la aeronave, su recorrido y la posición de los restos principales, permitieron establecer que la aeronave hizo contacto con el terreno de modo controlado, sin que se produjeran mayores daños como consecuencia del aterrizaje de emergencia. La destrucción de la aeronave se produjo por la acción directa del fuego.

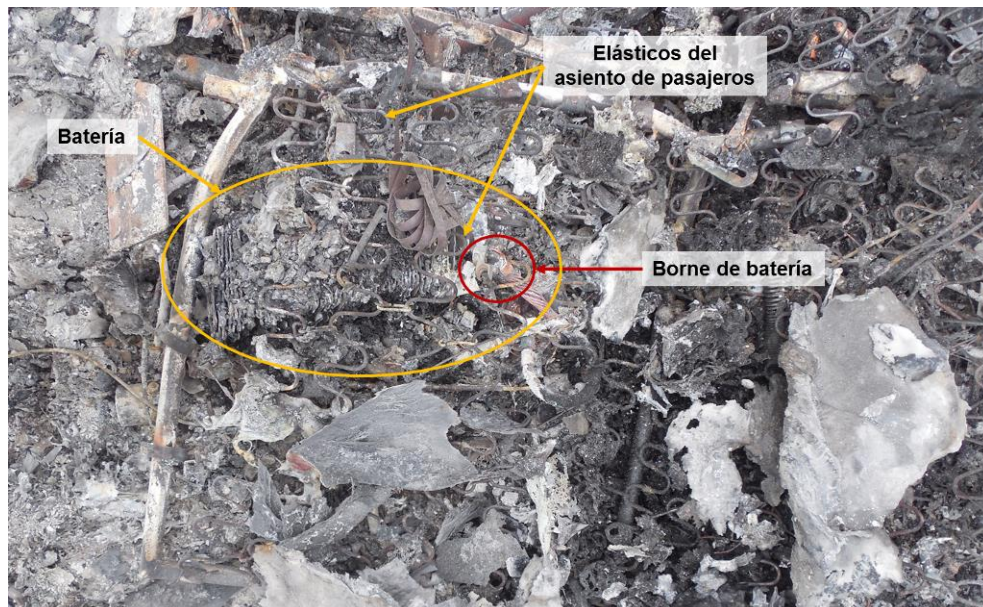
El inicio del incendio se produjo en la batería, ubicada debajo del asiento trasero de pasajeros, del lado derecho. No se encontraron restos de la cobertura que protege a la batería del contacto con los elementos metálicos (como por ejemplo, los resortes) del asiento de pasajeros. Según el propietario de la aeronave, la cobertura era de plástico, por lo que debe haberse destruido en el incendio.

Figura 6. Imagen de los restos del asiento y de la batería

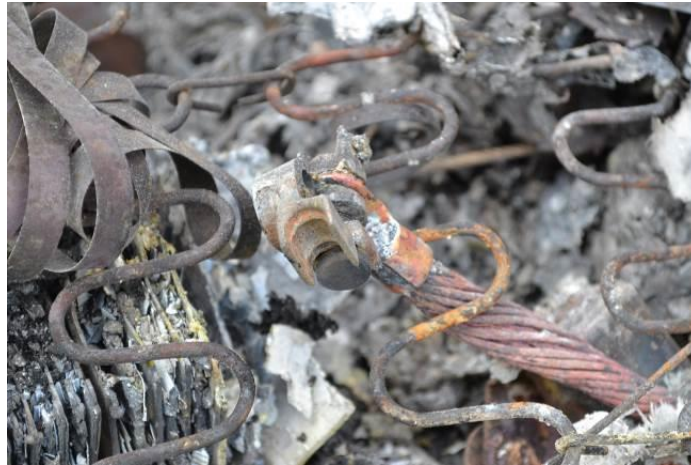
En una de las conexiones de la batería (*bornes* tipo mariposa), se observaron indicios que sugieren un contacto entre uno de los *bornes* con los resortes del asiento de pasajeros. El cortocircuito provocado por este contacto generó temperaturas muy elevadas en la zona, y pudo haber producido chispas que iniciaran el incendio del asiento.

Figura 7. *Borne de la batería*

Si la batería se encontraba fijada al piso de la aeronave, la hipótesis mas sustentable es que el arco voltaico que originó el incendio se generó por el contacto entre los *bornes* de la batería (ubicados en la parte superior de la misma) y los elásticos del asiento que se encontraban deformados debido al peso de los pasajeros que iban en esa posición. Esto disminuyó la distancia de despeje entre la batería y el asiento, que a su vez ya estaba disminuida debido a que la batería era más alta de la que correspondía, la Gill G-35.

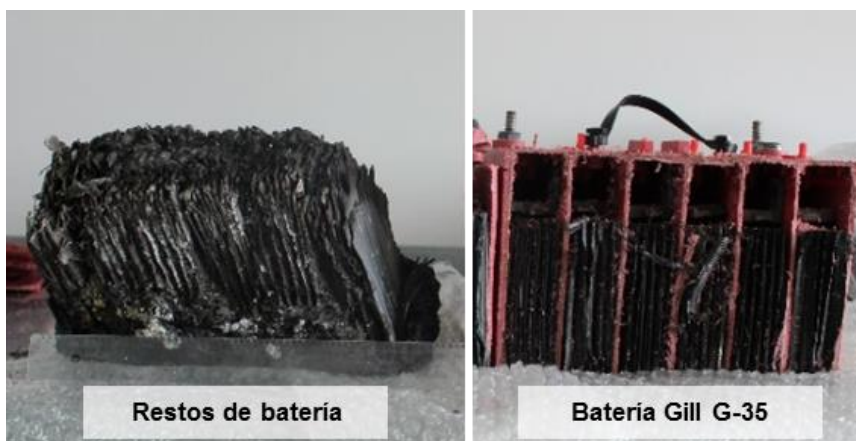
Ambas baterías (Gill G-35 y la de la aeronave accidentada) tienen una estructura de 6 vasos, equivalentes a 12 voltios, con 11 placas por vaso. Las placas de los restos de la batería encontrada en la aeronave eran de tamaño mayor que las que utiliza la batería Gill G-35.

Figura 9. Estructura interna de baterías

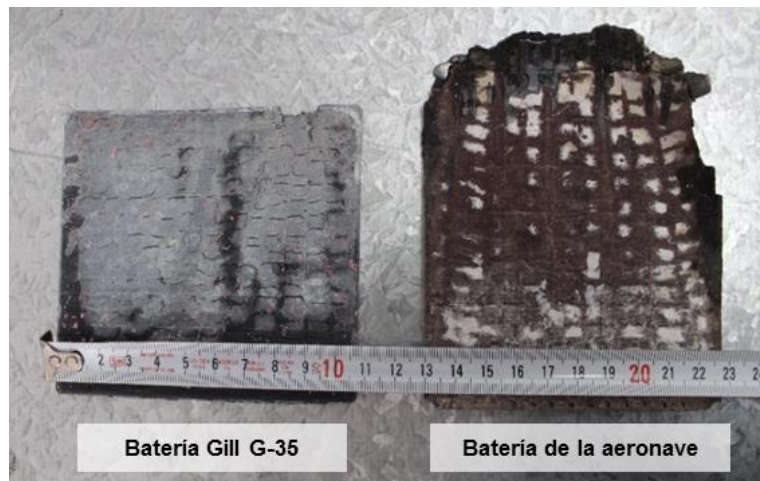
Figura 10. Comparación de placas de las baterías

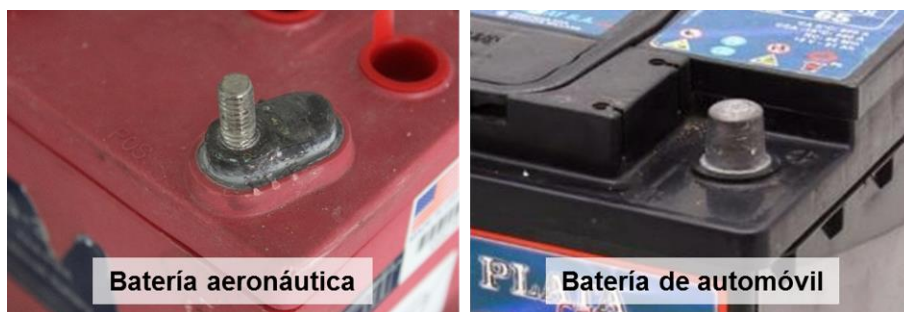
Las terminales de los cables encontrados en la aeronave tenían *bornes* tipo "hembra"<sup>3</sup>, de uso automotor, para su conexión con los *bornes* de la batería. Las terminales de los cables de batería utilizadas en aviación se conectan directamente con los *bornes* de la batería, ya que éstos tienen una barra roscada para la conexión directa de la terminal del cable a la batería.

Figura 11. Comparación de bornes de batería

tipo “hembra” permiten establecer que la batería no era de uso aeronáutico y, por lo tanto, no estaba certificada para ser utilizada en la aeronave accidentada. Los daños ocasionados por el incendio tampoco permitieron comprobar si la batería se encontraba instalada dentro de una caja termoplástica, como lo indica el manual de mantenimiento de la aeronave.

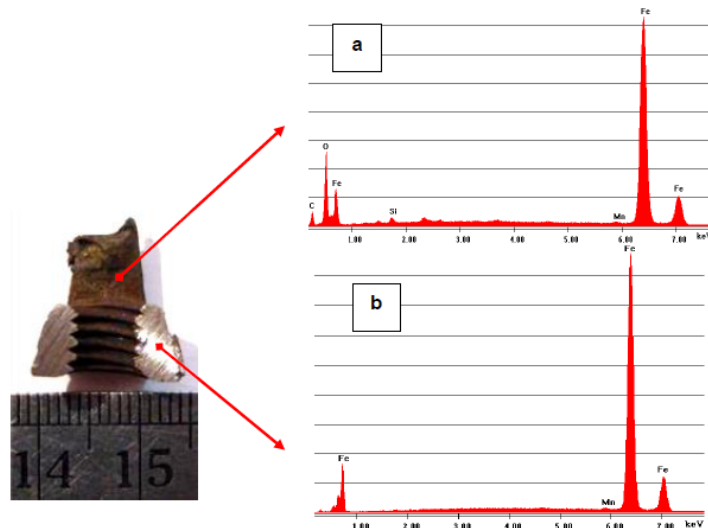
Se realizó el análisis químico cualitativo del material correspondiente a la mariposa del conector de la batería. El material resultó ser de base ferrosa y mostró oxidación superficial. La microestructura de este material resulta ferrítica-perlítica, típica de un acero al carbono.

Figura 12. Análisis químico cualitativo del material de la mariposa del conector de la batería  
(a) Superficial (b) Corte longitudinal

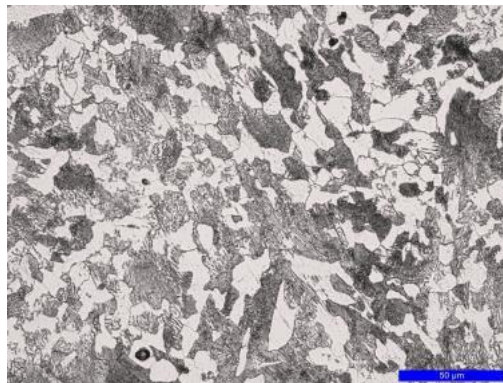
Figura 13. Micrografía óptica (500x) del material de la mariposa del conector de la batería

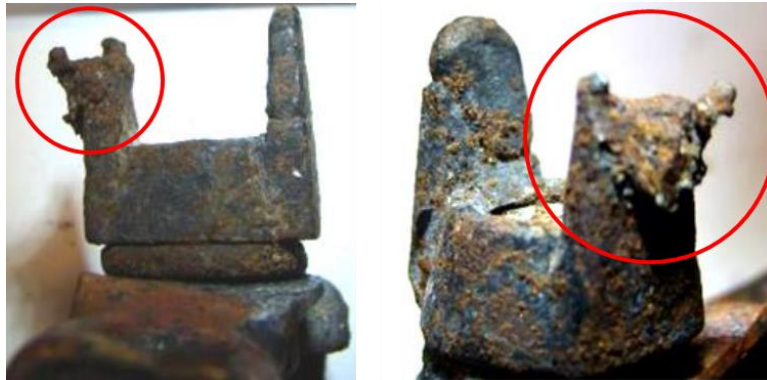
El análisis macrográfico de la mariposa del conector mostró oxidación superficial debido a la exposición a llamas y alta temperatura, así como presencia de material que se había fundido y solidificado sobre una de las alas de la mariposa. Se observó la presencia de una estructura de solidificación (dendrítica) y gran cantidad de porosidad, signos que dan cuenta de que el material sufrió fusión y la posterior solidificación en atmósfera oxidante.

Figura 14. Detalle de la mariposa del conector de la batería

El informe emitido por el LIMF sobre el ensayo del conector del cable de la batería determinó que éste presentaba daños por fusión y solidificación. Esto indica que se produjo una explosión localizada (arco voltaico), a muy altas temperaturas, probablemente debido a una descarga eléctrica.

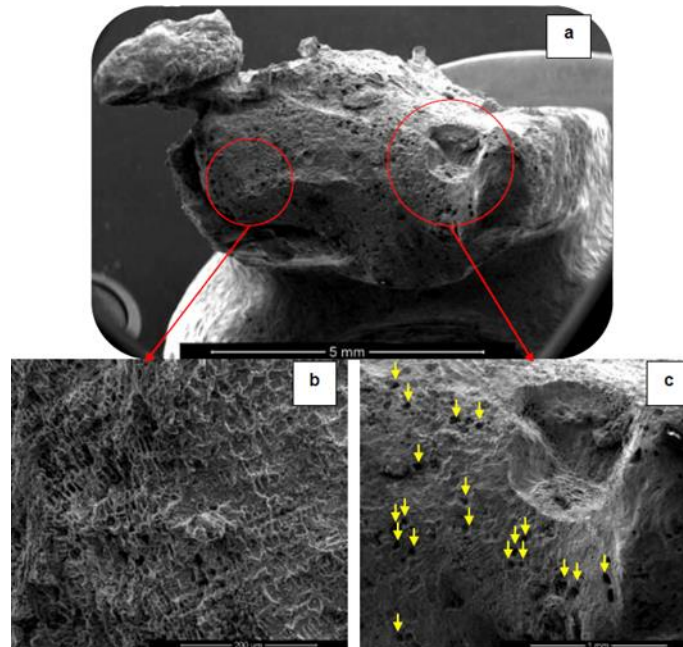
Figura 15. Imagen SEM del ala de la mariposa con estructura de solidificación dendrítica (b) y gran cantidad de porosidad (c)
