INFORME DE SEGURIDAD OPERACIONAL

Excursión de pista

Air Tractor AT-502 B, LV-CUH

20787426/18

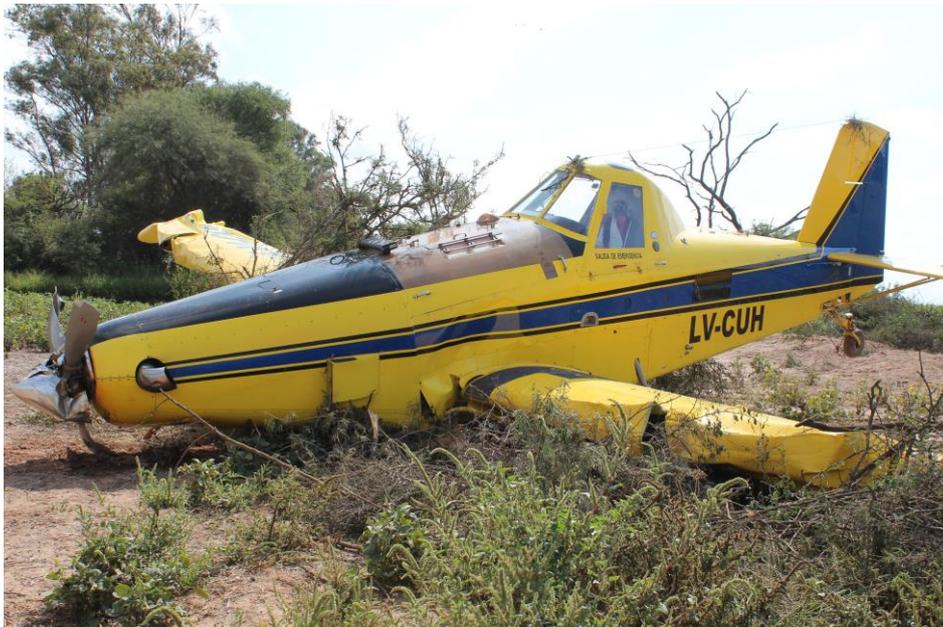
Figura 1. Aeronave accidentada

El 30 de abril de 2018 a las 11:30 horas², la aeronave matrícula LV-CUH, un Air Tractor AT-502 B, inició la carrera de despegue, se desvió hacia la izquierda y envistió una plantación de maíz. La aeronave continuó su trayectoria hasta impactar una línea de árboles de 10 metros de altura.

Las inspecciones realizadas al motor, hélice y comandos de vuelo no evidenciaron ningún tipo de falla técnica que contribuyera al suceso.

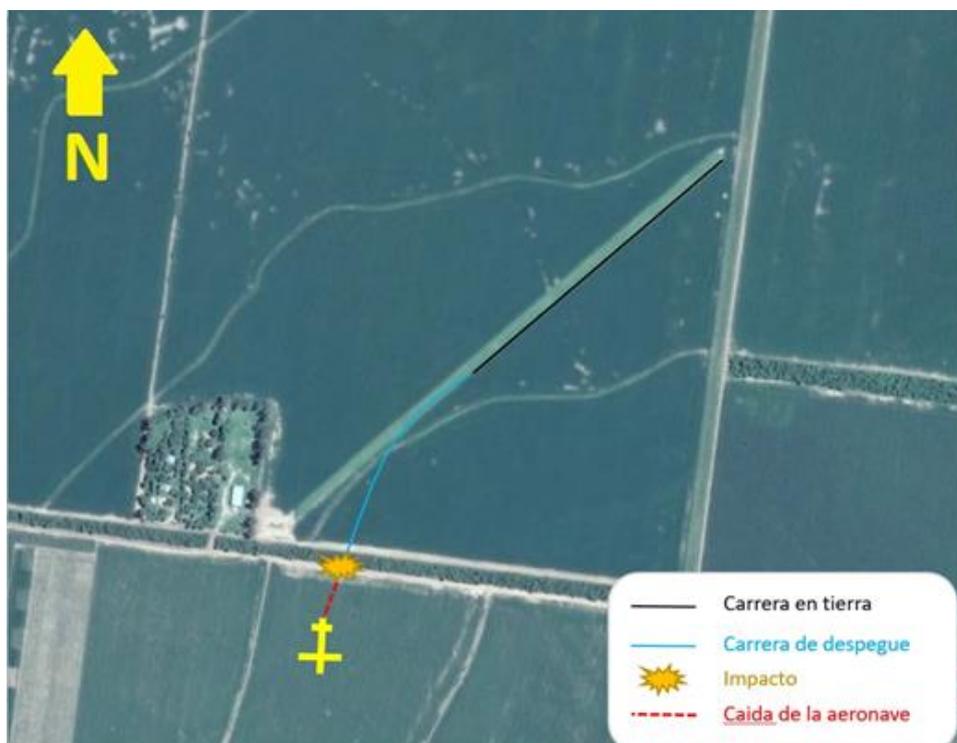
Figura 2. Trayectoria de la aeronave sobre el terreno

La aeronave estaba configurada de acuerdo con lo especificado en el manual de vuelo para el despegue (10° de flaps). Si bien el informe suministrado por el Servicio Meteorológico Nacional (SMN) era de viento calmo, la información obtenida durante la investigación (entrevistas), la aeronave habría despegado con una componente de viento de cola y del sector norte, que no excedió las limitaciones para el despegue. Además la utilización de la cabecera para el despegue estaba supeditada por la ubicación de los servicios de apoyo terrestre para la preparación de la aeronave.

En virtud de los hallazgos recogidos durante la investigación de campo, se determinó que al momento del suceso, la zona estaría afectada por viento con una tendencia general de procedencia desde el norte. Por lo tanto, es probable que la aeronave operara con viento de cola y una componente del lateral derecho debido a la dirección del viento y el sentido del despegue.

- ✓ Probablemente el viento de cola afectó la performance de la aeronave durante el despegue y provocó la salida de pista de la aeronave.
- ✓ El desvío de la trayectoria en el despegue hizo que la aeronave primero golpeará con la plantación de maíz, lo que habría afectado la trayectoria de ascenso inicial no pudiendo sobrepasar la línea de árboles que tenía al frente.

- ✓ Analizar la ubicación del equipo de apoyo en tierra, que abastece combustible y producto a aplicar, para que la operación de despegue no este afectada por viento con componente de cola.
- ✓ Implementar un registro de carga de combustible y productos a aplicar con la finalidad de determinar con exactitud el peso de la aeronave al momento del despegue.
