Informe de Seguridad Operacional

Cessna A-182-J, LV-CNC

Aeropuerto Internacional General San Martín, Resistencia, Chaco

23647495/18

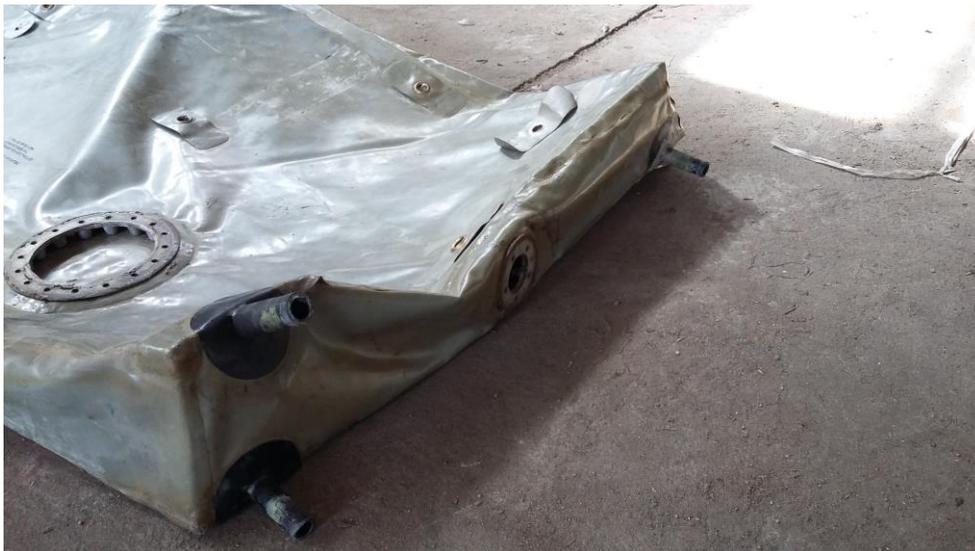
Figura 2. Celda de tanque de combustible

El 16 de mayo se realizó la extracción de las celdas de combustible de ambas alas. Su estado estaba en disconformidad con las especificaciones de diseño, especialmente la celda derecha, ya el tanque tenía uniones despegadas; mismo efecto que se detectó en uno de sus picos de suministro delantero. Se observó, además, que la zona del pico de suministro trasero del tanque tenía un producto sellador no aeronáutico, lo que permite inferir que ya existía alguna pérdida en el tanque. Esta condición se habría agravado debido a que las celdas de combustible permanecieron secas durante aproximadamente 2 años, contribuyendo a su deterioro.

Se estableció que la pérdida de combustible se debió al mal estado de las celdas de combustible y, más específicamente, a la condición de la celda derecha; lugar por donde se produjo la pérdida de combustible.

- ✓ El piloto identificó una pérdida de combustible, por lo que realizó un aterrizaje por precaución.
- ✓ Si bien el combustible era no apto, esto no tuvo relación con el suceso.
- ✓ El estado de los tanques de combustible de la aeronave estaba en disconformidad con las especificaciones de diseño.
- ✓ Uno de los tanques de combustible presentaba arreglos con sellador no aeronáutico.
- ✓ Las tareas de mantenimiento llevadas a cabo por el taller TADSA, previas al vuelo ferry, no advirtieron el estado del tanque de combustible.

Establecer una revisión de amplio alcance al taller Aero Taller TADSA (1B-198), quien realizó las tareas de mantenimiento de la aeronave LV-CNC, previo al vuelo ferry, a fin de garantizar los estándares de calidad y confiabilidad técnica.

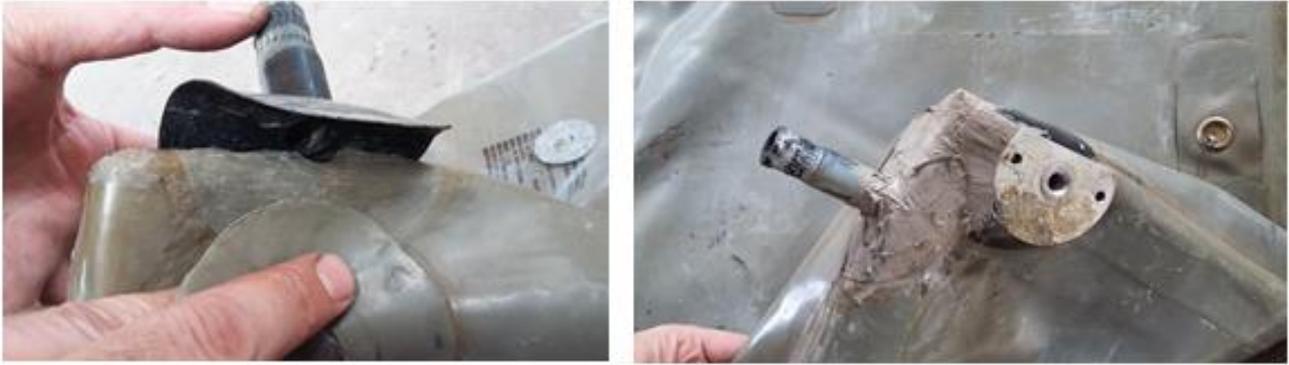
Figura 3. Deterioro y reparación inadecuada de la celda de combustible

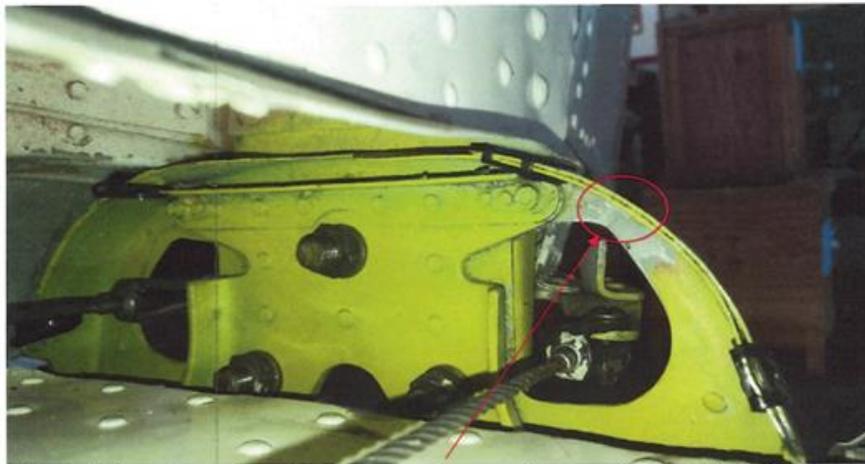
Figura 5. Imagen de cuaderna de cola con la fisura

- Existe una fisura en la cuaderna trasera donde se encuentra la sujeción del conjunto de cola.
- Se presenció la toma de compresión diferencial del motor de la aeronave, arrojando los siguientes valores: #1: 75/80, #2: 60/80, #3: 68/80, #4: 72/80, #5: 73/80, #6: 72/82.

Con relación con lo especificado en SID, la inspección halló una fisura en el vertical *stabilizer attachment bulkhead* (punto 4. B. 6), por lo que se debería haber realizado el reemplazo del elemento según lo especificado en el manual de servicio del fabricante (Cessna Model 100 Series (1963-1968), 2A-14-17 de agosto de 2003. No se encontraron registros del reemplazo correspondiente del componente de cola fisurado.

Estado de la cuaderna de cola y fisura donde no se observa ningún orificio de frenado

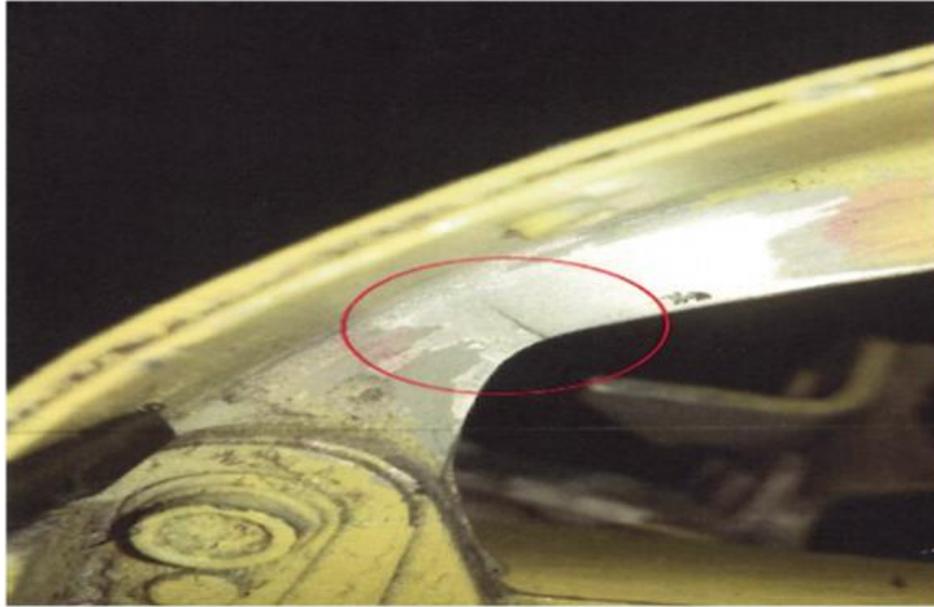
Se consultó a TADSA acerca de la fisura detectada en la zona de la última cuaderna de cola. El taller informó que se habían realizado tareas de reparación en dicho lugar, tal como fue registrado en el Formulario 337 emitido. Como tarea correctiva se realizó un orificio en la zona de la fisura, a los efectos de frenar la misma. La investigación efectuó una revisión de la última cuaderna sobre la sección de cola y se verificó que tal acción correctiva no se había realizado. Es importante destacar que este tipo de fisuras no admite reparación, debiéndose realizar un cambio de componente, según lo especifica el fabricante.

Figura 6. Imagen de la fisura donde no se observa orificio para detener la misma

- ✓ La fisura en la zona de la última cuaderna del conjunto de cola no fue intervenida por el taller de mantenimiento previo al vuelo ferry.
 - ✓ Según el fabricante, la fisura en la zona de la última cuaderna del conjunto de cola no admite reparación.
 - ✓ El combustible estaba contaminado con combustible no aeronáutico.
 - ✓ El vuelo ferry se realizó en discordancia con el permiso especial de vuelo, al volar el piloto con un acompañante.
-
