Informe de Seguridad Operacional

Incursión en pista

Airbus 320, LV-BOI

Aeroparque Jorge Newbery, Ciudad Autónoma de Buenos Aires

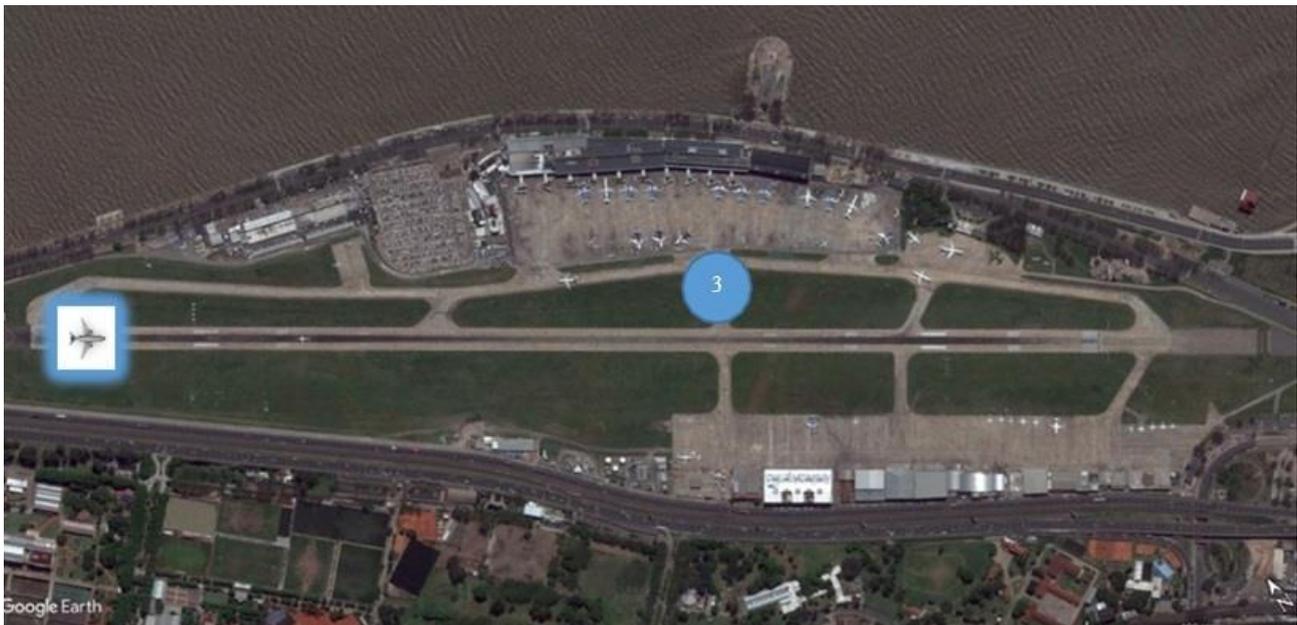
De acuerdo con las comunicaciones en la frecuencia de superficie, el controlador autorizó el traslado de la aeronave matrícula LV-CPK desde la plataforma comercial a la plataforma industrial, hacia la que comenzó a ser remolcada. Este trayecto implicaba cruzar la pista en uso 13/31 por la calle de rodaje número 3. Simultáneamente, el controlador que operaba la frecuencia principal de torre instruyó a la aeronave matrícula LV-BOI para que ocupara y despegara por la pista 13. Durante la carrera de despegue, la tripulación del LV-BOI observó a la aeronave LV-CPK, que

estaba siendo remolcada a la altura de la calle de rodaje número 3. Por tal motivo, la aeronave LV-BOI interrumpió el despegue a una velocidad aproximada de 60 nudos.

Figura. 1 Vista superior del aeropuerto Jorge Newbery y calle de rodaje 3

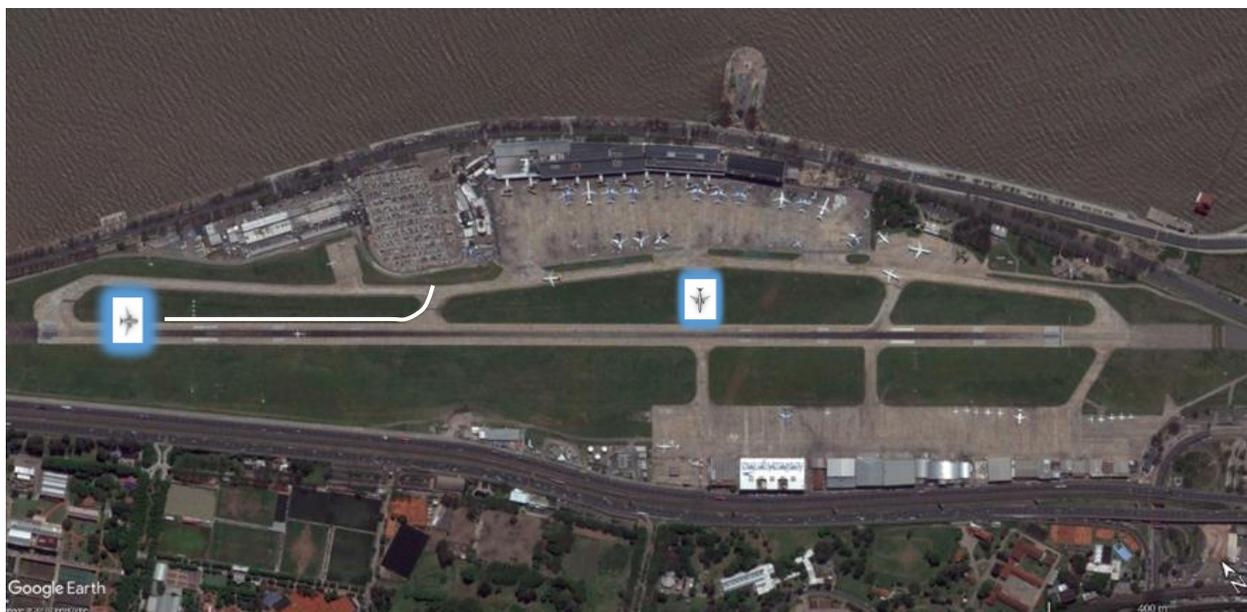
En este incidente en cuestión puede observarse que el uso de diferentes frecuencias para el control principal operativo en pista y para el cruce de la misma no fue adecuado. A esto se sumó la ausencia de una coordinación efectiva entre el controlador en la frecuencia de superficie, quien autorizó al remolque de la aeronave LV-CPK para cruzar la pista en uso (activa) por la calle de rodaje número 3, desde plataforma comercial hacia plataforma industrial y el controlador de la

frecuencia principal (torre de control) que instruyó al LV-BOI a despegar, lo que derivó en la incursión de pista.

Figura 2. Incursión de pista

No se emiten acciones de seguridad operacional, ya que la discrepancia del procedimiento operativo para el cruce de pista activa utilizado por el proveedor de servicios en el aeropuerto fue solucionado durante el proceso de investigación. Para ello se implementaron medidas de mitigación para disminuir el riesgo de incursión de pista en el Aeroparque Jorge Newbery, tales como STOP BARS y adecuación del procedimiento en el uso de frecuencias para las comunicaciones para el cruce de pista, según los siguientes documentos, a saber:
