INFORME DE SEGURIDAD OPERACIONAL

Excursión de pista

Piper PA 36-300, LV-MZT

**27158902/18**

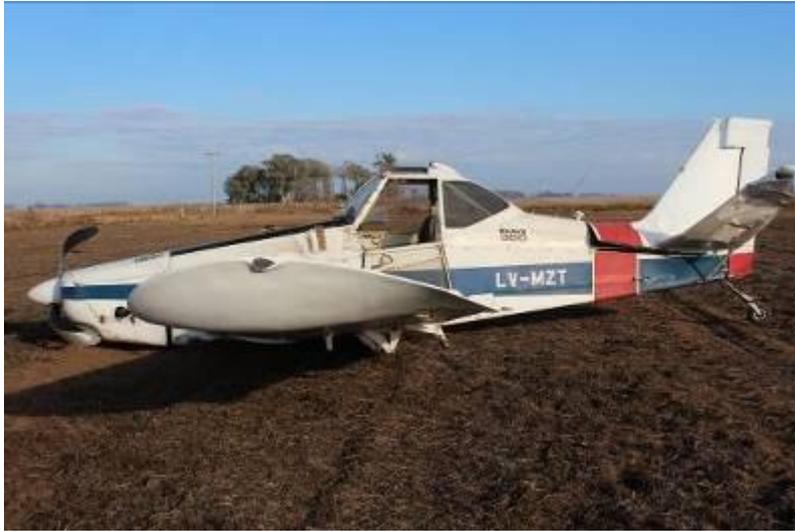
Al momento de efectuar la rotación el piloto percibió que la aeronave no lograba despegar y por lo tanto, continuó su carrera hacia el frente intentando detenerse, hasta llegar al final del campo eventual, donde su tren principal envistió un bebedero de animales y el estabilizador horizontal con el timón de profundidad izquierdo a un alambrado. Posteriormente, la aeronave tomó contacto con el terreno nuevamente y perdió el tren principal, el timón de profundidad del lado izquierdo y el dispersor de sólidos; la carrera terminó unos metros más adelante.

Figura 1. Daños de la aeronave

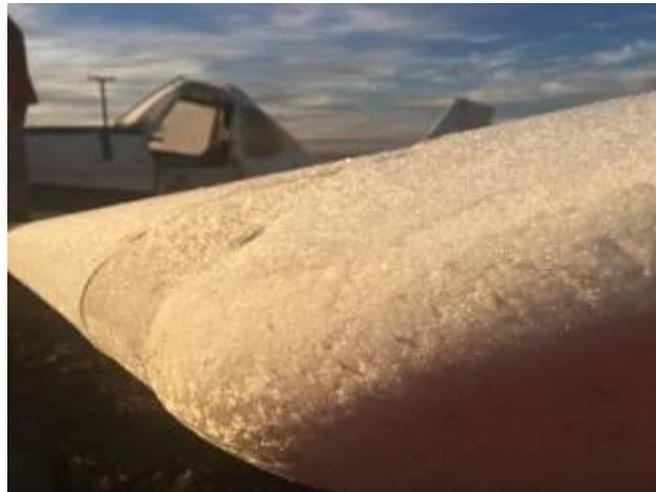
De la información obtenida en las entrevistas realizadas y por las fotografías brindadas por el piloto y el testigo, se pudo corroborar que previo al despegue la aeronave se encontraba recubierta de escarcha en un área muy importante de la parte superior de su fuselaje y en el extradós de las alas y del empenaje horizontal.

Figura 2. Escarcha en los planos del LV-MZT

La formación de escarcha en el borde de ataque del ala, ya sea glaseado (claro) o granulado (opaco), provoca que se modifiquen las líneas de flujo del aire en el perfil alar modificando el comportamiento aerodinámico, alterando los valores de resistencia al avance y sustentación.

En síntesis, se puede determinar que esta novedad afectó las condiciones de la aeronave para originar la sustentación necesaria para el despegue.

- ✓ Las potenciales consecuencias que acarrea la operación de aeronaves con presencia de escarcha en la superficie del fuselaje y superficies de control, así como las estrategias de gestión del riesgo asociados a los fenómenos meteorológicos de esta naturaleza.

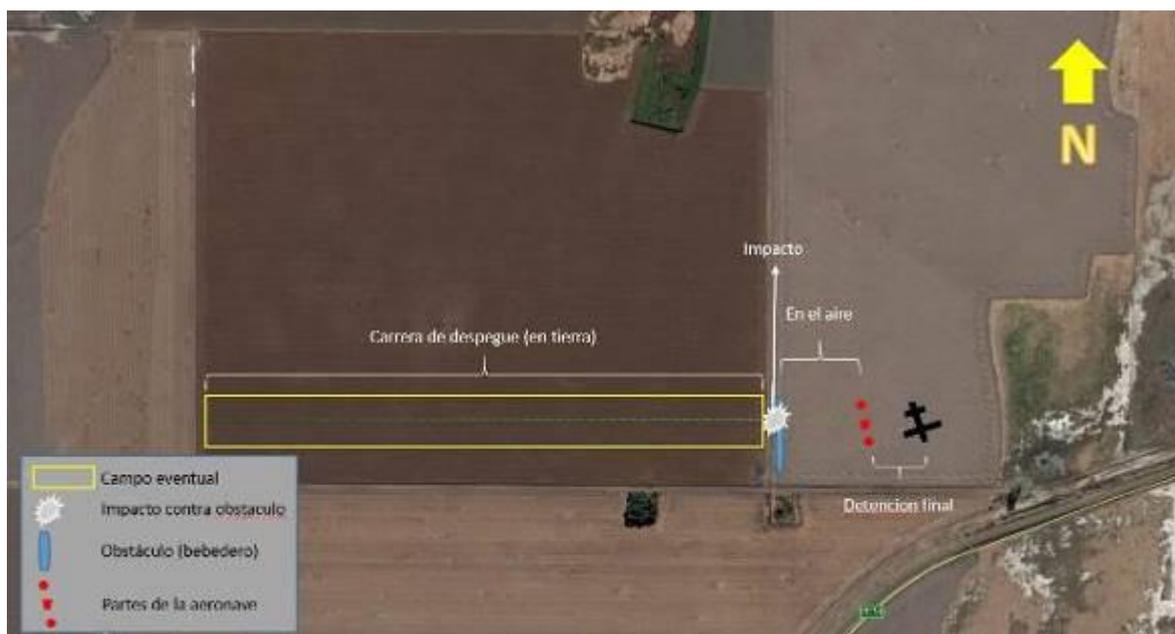
Figura 3. Vista general del suceso

- ✓ La aeronave no logró despegar e impactó con un alambrado y un bebedero al final del campo preparado para el despegue.
- ✓ La presencia de escarcha en la estructura de la aeronave modificó el perfil aerodinámico de los planos afectando la resistencia al avance y sustentación necesaria para despegar.
