Informe de Seguridad Operacional

Pérdida de control en vuelo

Camachui monoplaça, LV-X227

29306318/18

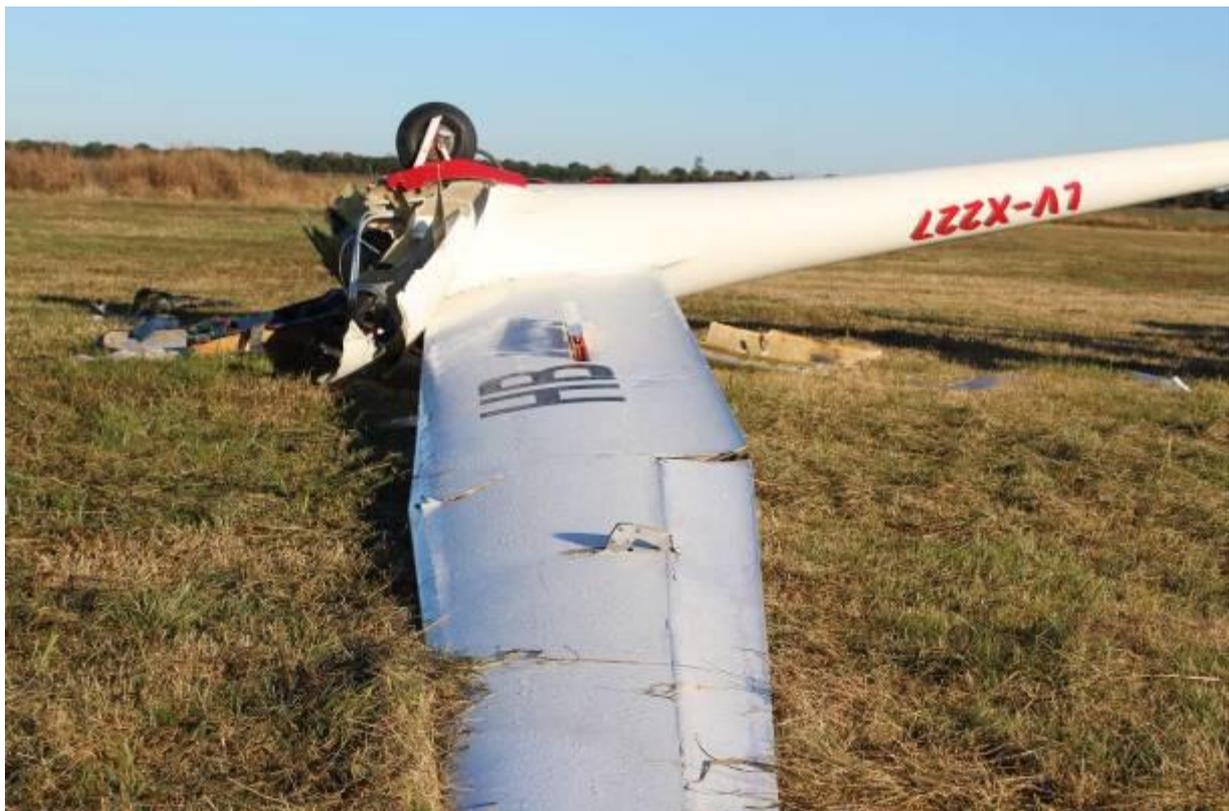
Figura 1. El LV-X227 accidentado

La aeronave fue encontrada sobre el margen derecho de la pista 33, en posición invertida y con la cabina totalmente destruida.

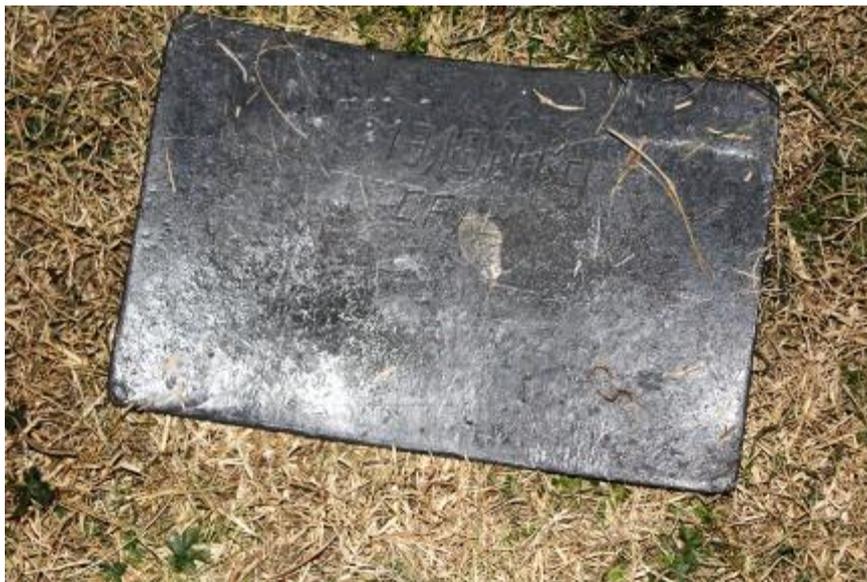
Figura 4. Placa de lastre (13,190 kg)

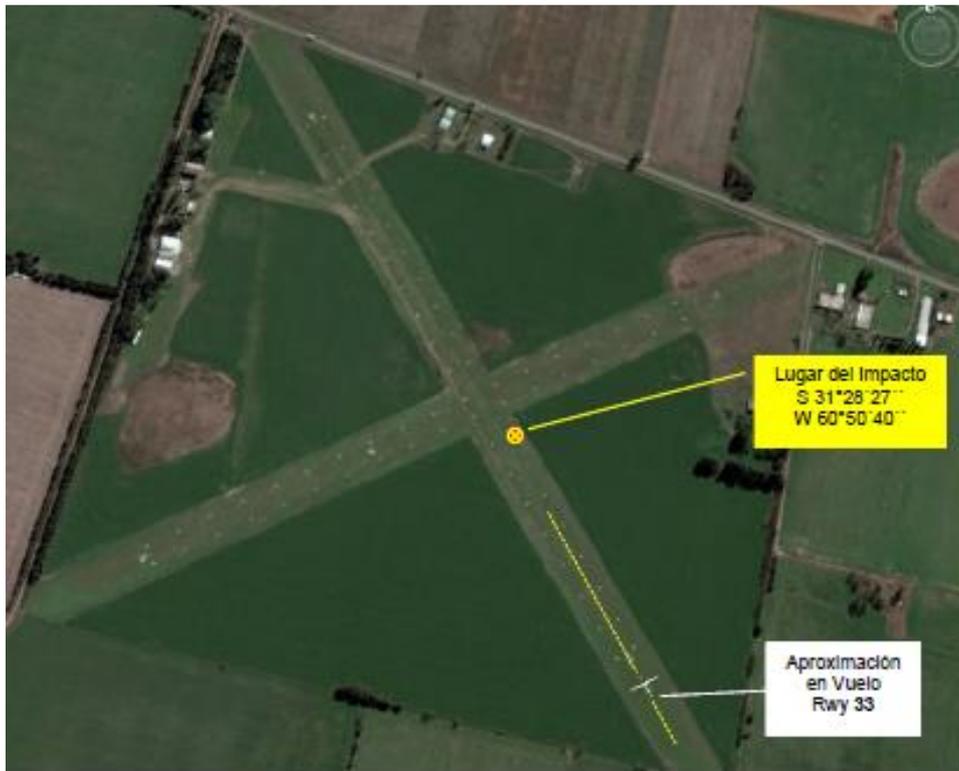
Figura 6. Aproximación y lugar de impacto

La investigación determinó que la misma impactó con el terreno con un ángulo de 64,5° de picada y 22° de alabeo hacia la derecha respecto del eje de pista, con las alas niveladas y sin velocidad de traslación.

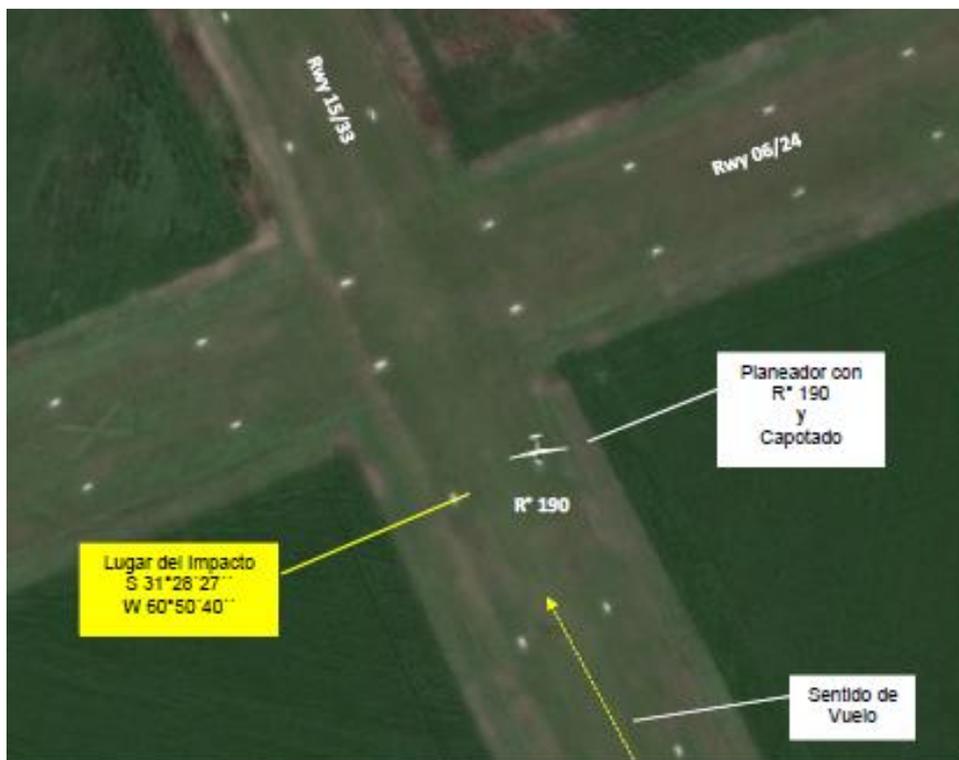
Figura 7. Posición final del LV-X227

La aeronave llegó al impacto completa, sin elementos/componentes que se hubieran desprendido.

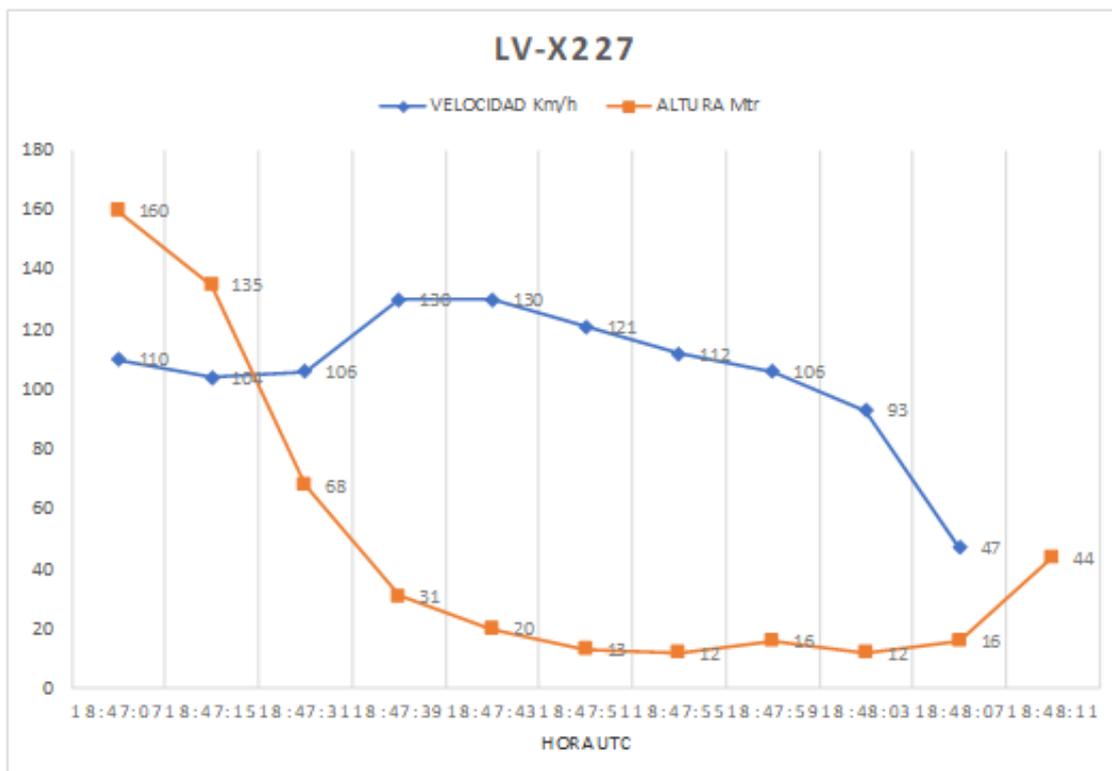
...la velocidad de la aeronave en básica y final es particularmente alta, sobre todo en final, los Fix 4, 5 y 6 que muestra la Tabla de la fig.8, muestra velocidades con respecto al terreno entre 122 y 130 Km/h, si además sumamos los 19Km/h promedio de viento de frente en final, la velocidad indicada en el Planeador debía ser cercana a los 150 Km/h, con esta energía es posible pensar en una brusca recuperada, como se muestra en las fix posteriores y una posición a más de 40m de altura con baja velocidad, pudiendo provocar una pérdida de velocidad importante...

El manual de vuelo de la aeronave establece que la velocidad en final es de 85 km/, siendo que en este caso la aeronave tenía una velocidad de 122, es decir un 43% superior.

Figura 8. Velocidad y altura del LV-X227

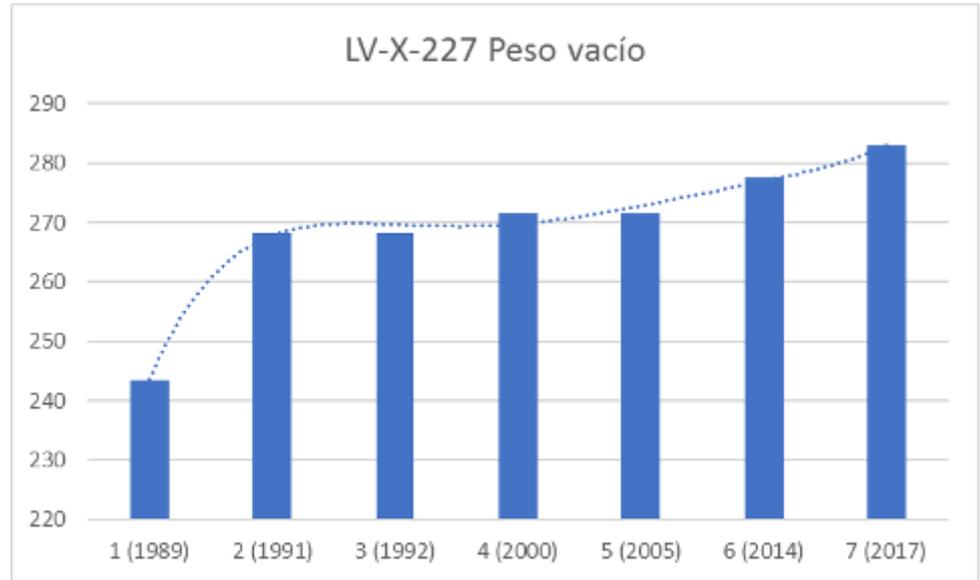
Peso vacío	
1989	243,5
1991	268,33
1992	268,33
2000	271,5
2005	271,5
2014	277,5
2017	282,9

Figura 9. Variaciones de peso del LV-X227

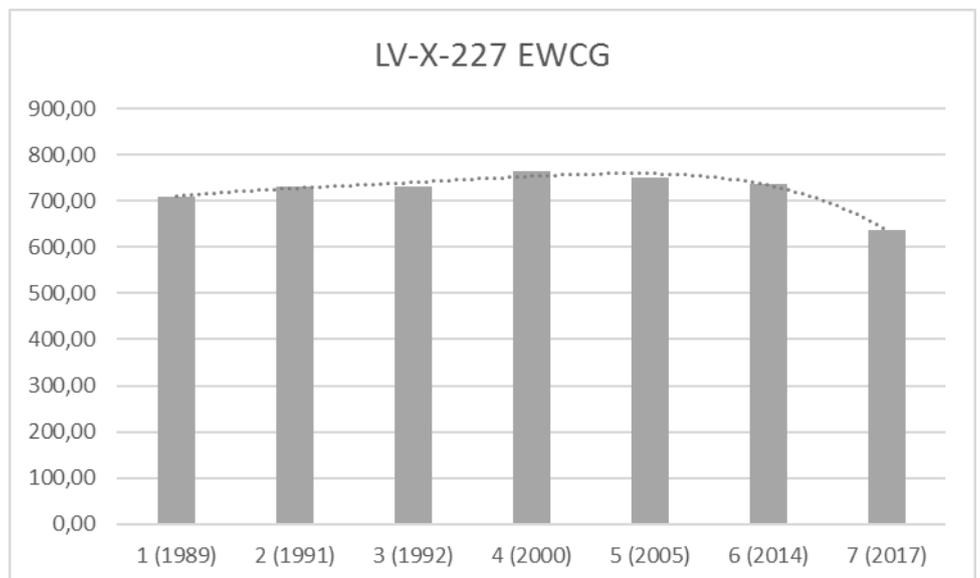
La variación en la distribución de los pesos trae como consecuencia también la variación de la ubicación del centro de gravedad de la aeronave respecto del punto de referencia al que se llama Datum; que para el caso en estudio fue establecido en el diseño en el borde de ataque de la raíz del ala.

EWCG
1 (1989)	709,96
2 (1991)	731,60
3 (1992)	731,60
4 (2000)	766,00
5 (2005)	750,50
6 (2014)	737,87
7 (2017)	636,74

Figura 10. Variaciones del centro de gravedad

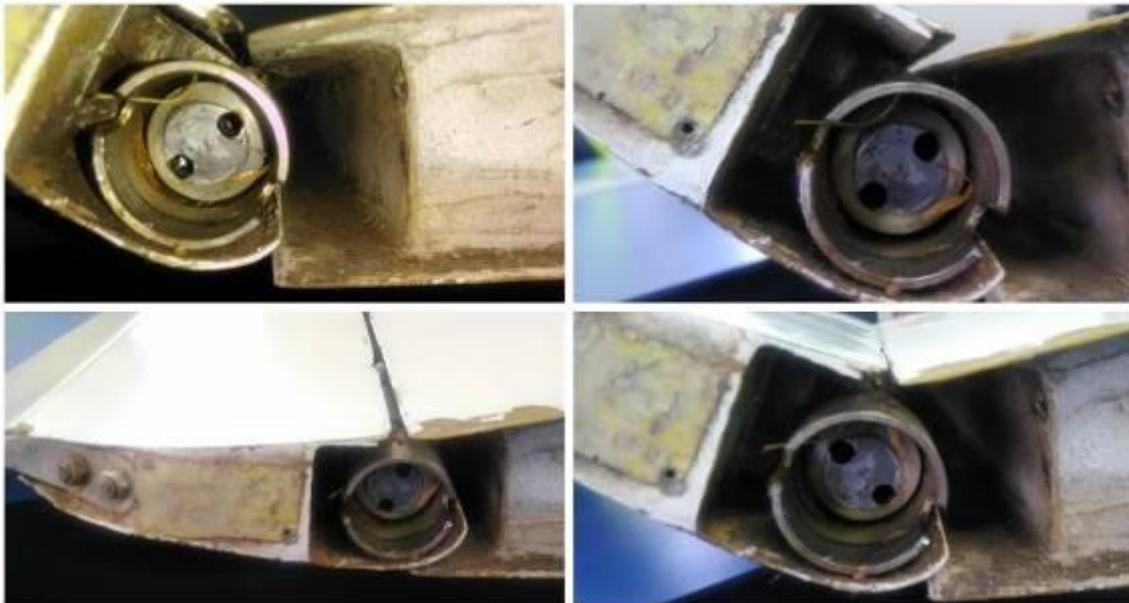
Los timones de profundidad están unidos al estabilizador horizontal por medio de bisagras en el extradós de éstos; además en el borde de ataque de los timones se encuentra adosado el mecanismo de transmisión de movimiento.

La solución constructiva adoptada produce como consecuencia una limitación de deflexión asimétrica, quedando más limitada la deflexión que hace bajar la nariz al planeador.

Figura 11. Timón de profundidad

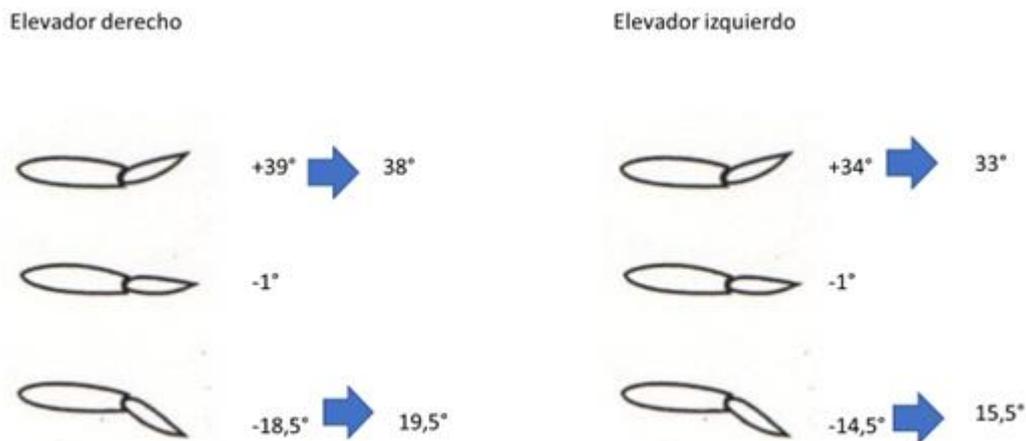
Se realizaron mediciones de las deflexiones máximas que admiten los timones de profundidad del LV-X227 desmontados de la aeronave y de manera individual.

Figura 12. Deflexiones máximas de los timones de profundidad del LV-X227

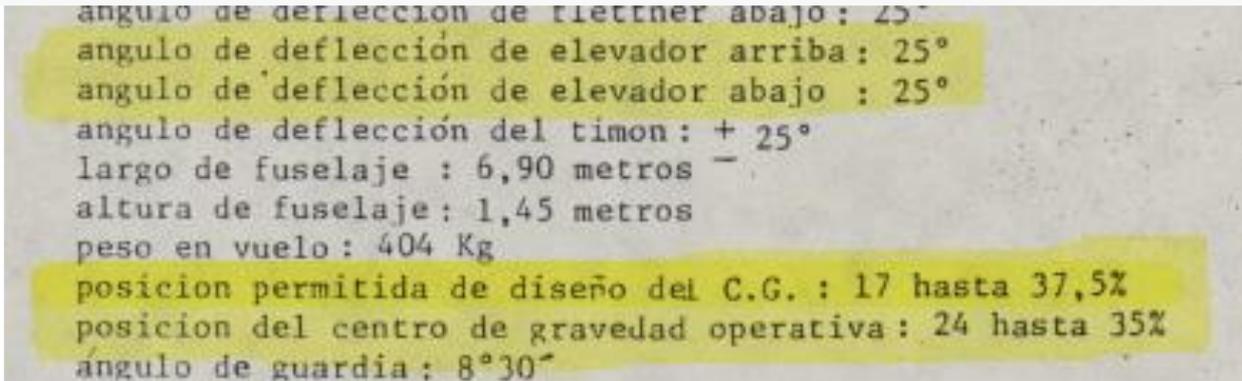
En los datos se destaca que la deflexión de los timones de profundidad tenía como diseño un valor simétrico en ambos sentidos, lo cual contrasta con la solución constructiva y el relevamiento físico.

Figura 14. Datos generales con detalle de posición de C.G. y deflexión en profundidad

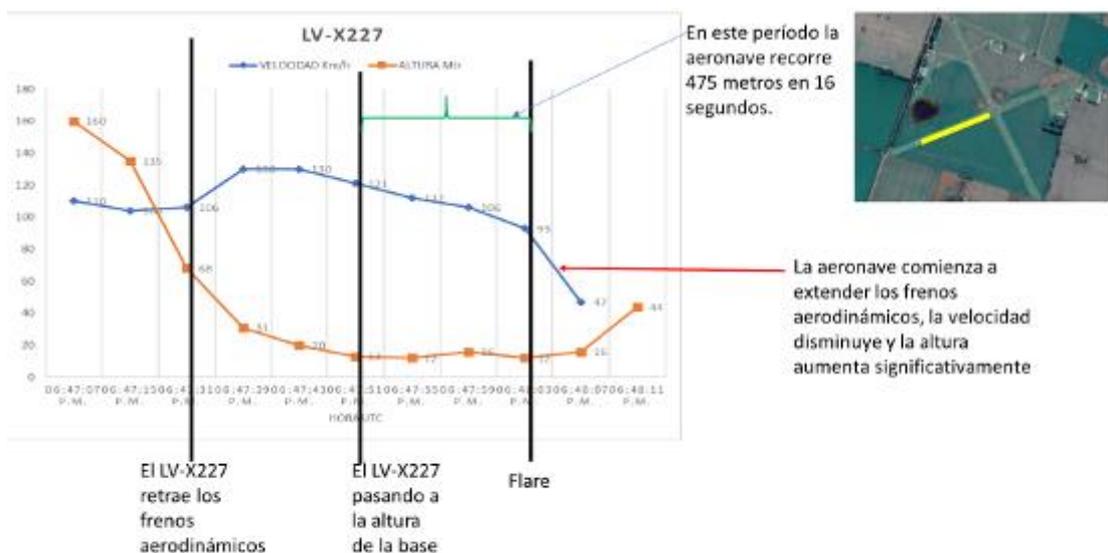
Figura 15. Gráficos de altura y velocidad

La curva de altura muestra la variación esperable en la fase final del vuelo, mientras que la de velocidad muestra que después del incremento repentino, se vuelve a estabilizar, pero ahora con valores más elevados.

La retracción de los frenos aerodinámicos en el momento y con los parámetros del planeador en final no tienen un sentido lógico, por lo que la investigación entendió que la piloto habría interpretado como propia una instrucción que se habría impartido desde la base al planeador que estaba para ser remolcado y que habría iniciado su carrera de despegue con los frenos extendidos.
