# Informe de Seguridad Operacional

Incursión en pista

Boeing 737-800, LV-CBF

**33990671/18**

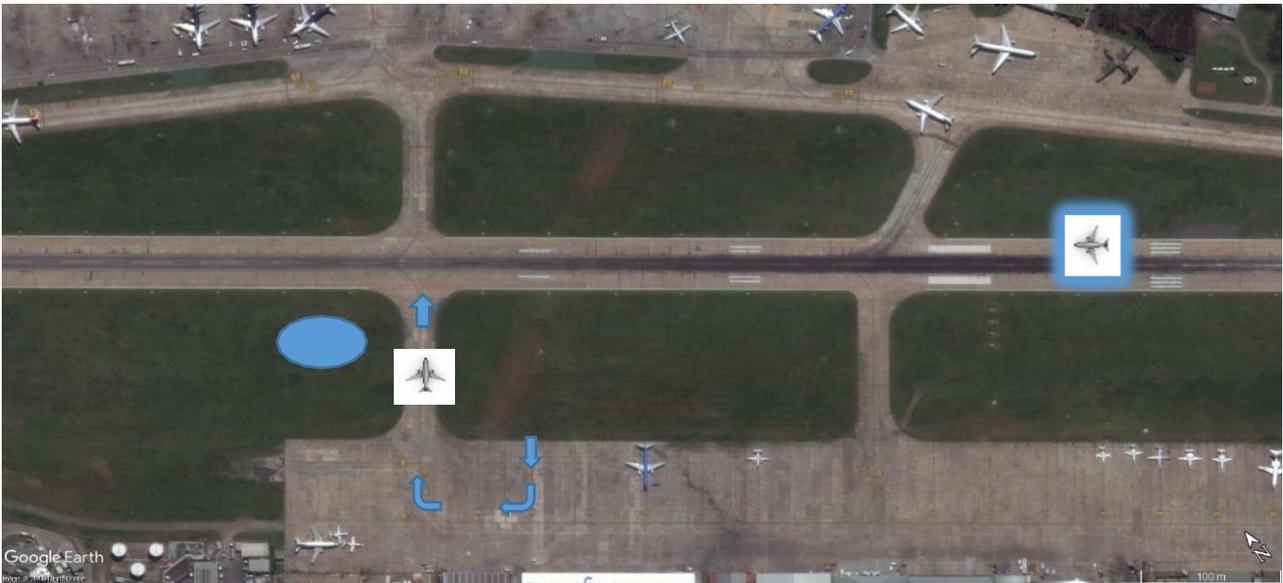
Figura 1. Aeronave sobre calle de rodaje 3 W

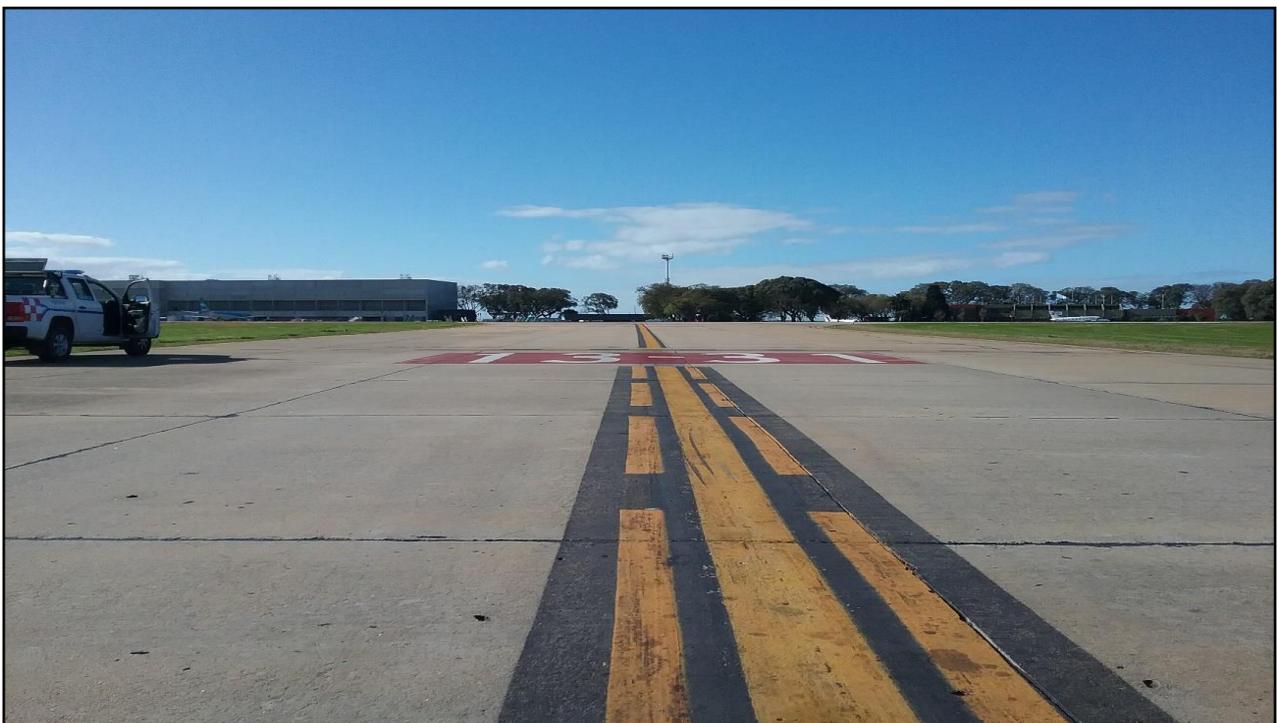
Figura 2. Vista de calle de rodaje 3W por donde cruzo el LV-GIK hacia plataforma comercial

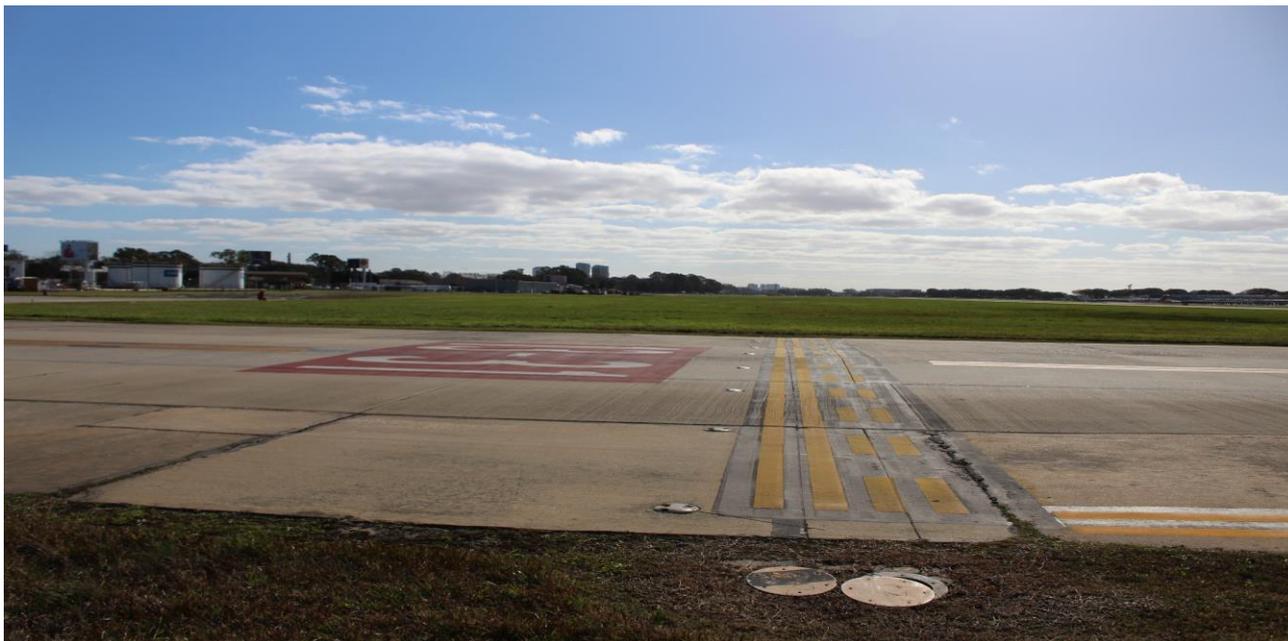
Figura 3. Vista de la calle de rodaje 3W y barra de parada previo al cruce de pista
