INFORME DE SEGURIDAD OPERACIONAL

Cessna C-501, LV-CGO

Aeropuerto Internacional Rosario, Rosario, Santa Fe

37394309/18

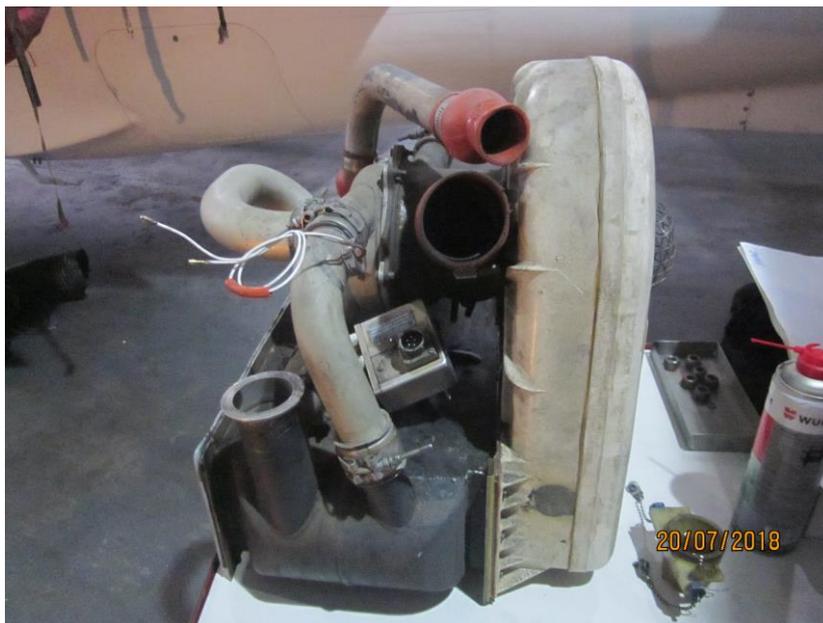
El sábado 14 de julio, junto al personal del taller Flight Center, se realizaron comprobaciones funcionales de los sistemas de aire acondicionado, sistema eléctrico y aviónica en la aeronave con los motores en marcha. Se comprobó que el rendimiento del sistema de aire acondicionado presentaba deficiencias, detectándose además un sonido anormal de alta frecuencia proveniente de la *air cycle machine*.

Figura 2. Vista de la unidad afectada

La *air cycle machine* es un componente que tiene una vida útil, limitada por horas de operación de la aeronave y sin limitación de tiempo calendario. Los registros de mantenimiento indicaban que el elemento contaba con aproximadamente la mitad de su vida útil remanente y llevaba 28 años instalado en la aeronave.

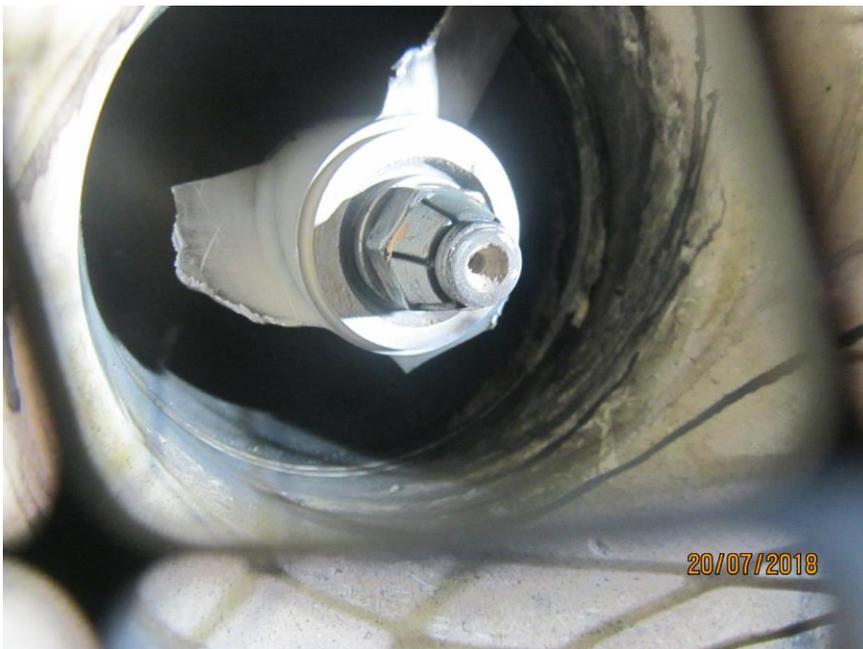
Dado el estado interno de la *air cycle machine*, la JIAAC requirió información a su fabricante a través de la *National Transportation Safety Board*. Con la información del taller y del fabricante se realizó un informe técnico cuya información fue esencial para el análisis de la falla presentada en vuelo. Este indicó que hubo una falla estructural de la *air cycle machine*, que tenía el eje cortado y los álabes del fan rotos, el compresor y la turbina centrífugos también estaban rotos y/o faltaban.

Figura 3. Vista de los daños en los álabes

La rotura del eje fue consecuencia del desbalanceo del conjunto rotante, lo que pudo originarse por el desprendimiento de la puntera de uno de los álabes debido a un proceso de fatiga en uno de éstos. Las *air cycle machine* son máquinas que giran con un número muy elevado de revoluciones (generalmente en el orden de las 30.000 revoluciones por minuto o más). Por lo tanto, al desprenderse una porción de un álabe, por más pequeña que sea, se producirá un desbalanceo que afectará a todo el conjunto rotante montado sobre su eje. Los daños observados indican que el compresor y la turbina rozaron las paredes externas de sus alojamientos, y esto produjo temperatura alta y humo.

- ✓ Se produjo un aterrizaje de emergencia como consecuencia de la presencia de humo en cabina.
- ✓ El humo presente en la cabina se debió a una falla estructural de la *air cycle machine*.
- ✓ El colapso estructural se debió a la rotura de un álabe del fan de la *air cycle machine*, que produjo un desbalanceo del conjunto rotante, y el corte del eje sobre el que estaban montados el compresor y la turbina de la *air cycle machine*.
