INFORME DE SEGURIDAD OPERACIONAL

Contacto fuera de la pista/Pérdida de control en tierra

PA-31T, LV-LTV

**38679984/18**

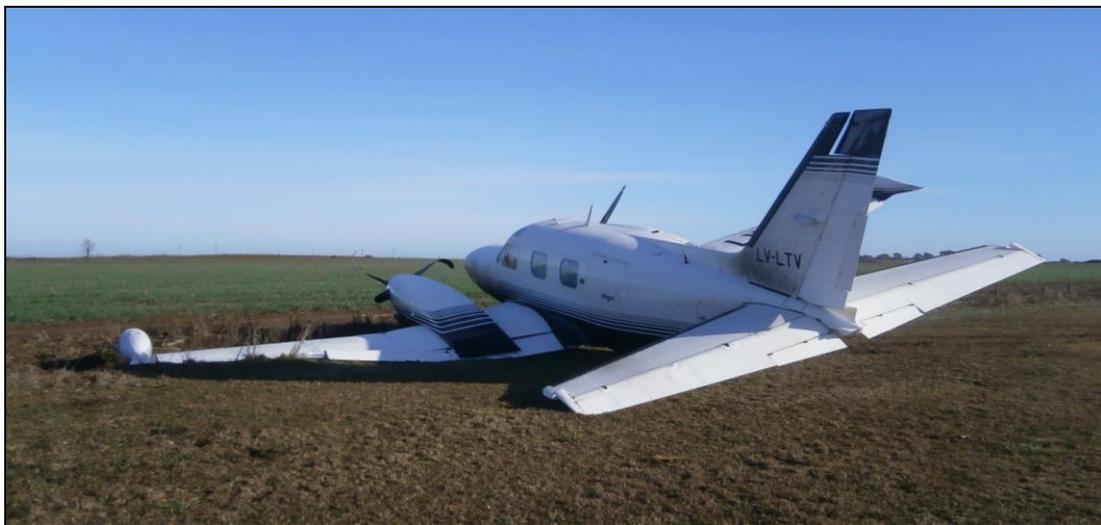
Como consecuencia del suceso, la aeronave experimentó daños de importancia en el ala, motor y hélice del lado izquierdo.

Figura 1. Daños de la aeronave LV-LTV

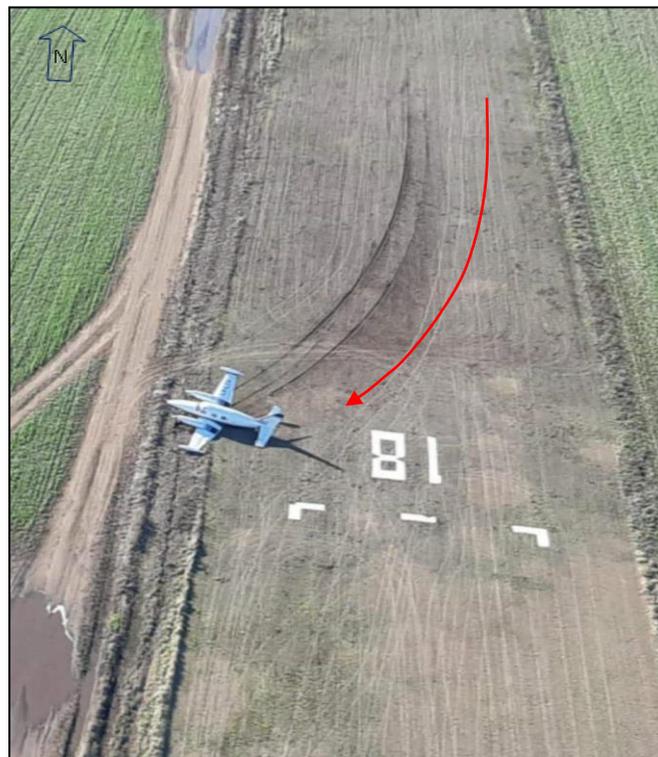
Figura 2. Trayectoria y posición final de la aeronave

La aeronave quedó desalineada con respecto al eje de pista, casi 90°; en esa condición continuó la trayectoria de desplazamiento hasta su detención final. En el último tramo del recorrido el tren de aterrizaje principal izquierdo colapsó y, en consecuencia, el ala y las palas de la hélice izquierdas impactaron contra el terreno. Finalmente, la aeronave se detuvo a aproximadamente 150 metros del primer toque, con rumbo 270°. No hubo dispersión de restos.

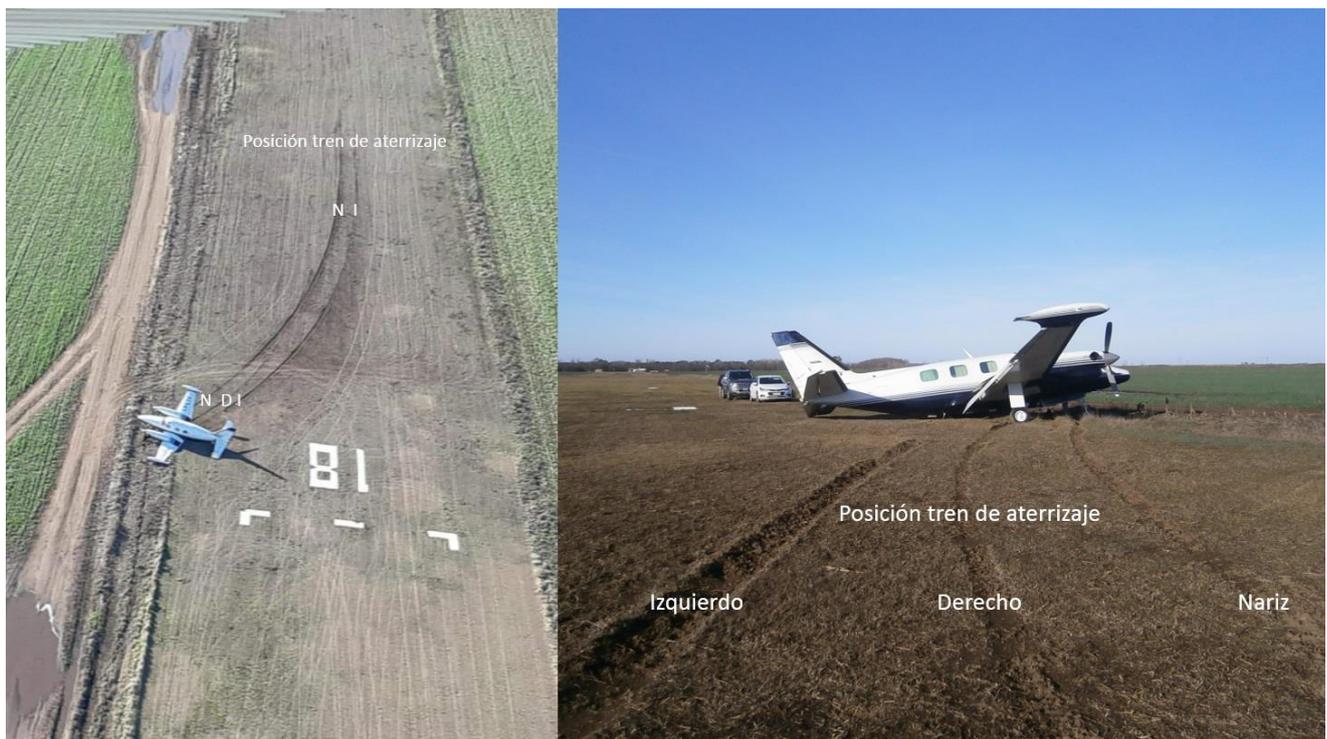
Según las marcas dejadas por las ruedas del tren de aterrizaje, la aeronave hizo contacto con la pista en los primeros metros en forma normal. Luego, en un movimiento combinado levantó el ala derecha, lo que ocasionó que el tren de aterrizaje del mismo lado se despegara del suelo, situación que condicionó el control direccional de la aeronave, iniciando un arco hacia la derecha, consistente con las dos marcas dejadas en la prolongación de la pista. A consecuencia la aeronave inició un giro a la derecha y la rueda del tren principal derecho volvió a apoyarse sobre la pista.

Figura 3. Marcas de las ruedas del tren de aterrizaje

En cuanto al aspecto operativo, las evidencias y la información obtenida indican que la trayectoria de aproximación final a la pista no fue estándar debido a que el punto de contacto fue anterior al umbral de pista 18. A su vez, las marcas dejadas por las ruedas del tren de aterrizaje indican que la aeronave, luego del toque, levantó el ala derecha probablemente por el viento. Esto originó la pérdida de control direccional de la aeronave y su posterior trayectoria hacia la derecha. Durante este recorrido los esfuerzos a los que fue sometido el tren de aterrizaje izquierdo hicieron que el mismo colapsara.

- ✓ Afianzar la instrucción y entrenamiento de los pilotos, en las técnicas de aterrizaje, con especial énfasis cuando dicha maniobra es afectada por viento cruzado.

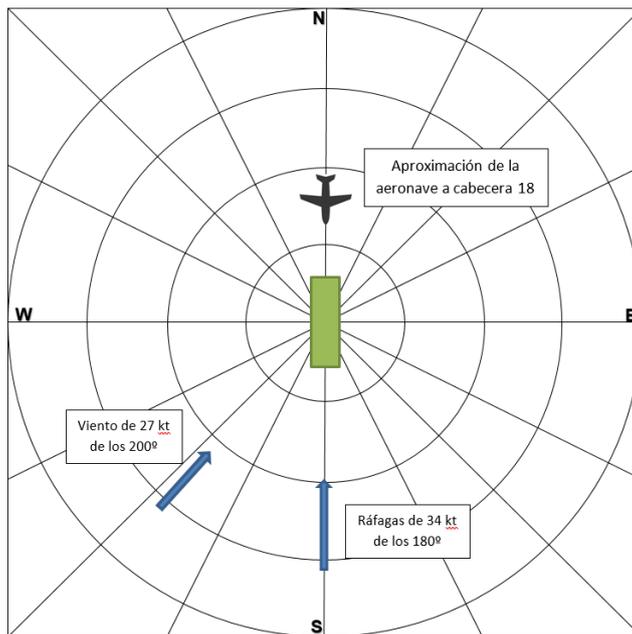
El informe del SMN indica que al momento del aterrizaje el viento era de una intensidad de 27 nudos y una dirección de los 200°, con ráfagas de 34 nudos de los 180°. Estos datos fueron obtenidos de los registros horarios de las estaciones meteorológicas de General Pico y Santa Rosa, interpolados a la hora y lugar del accidente.

Figura 6. Orientación de los vientos

Según el Manual de Vuelo de la aeronave, la máxima intensidad de viento cruzado demostrado es de 16 nudos. De acuerdo con la intensidad y dirección del viento (27 nudos de los 200°), al momento del suceso la componente lateral en esa condición era de 9 nudos.
