INFORME DE SEGURIDAD OPERACIONAL

Pérdida de control en vuelo

Cessna 150M, LV-CZA

**40778289/18**

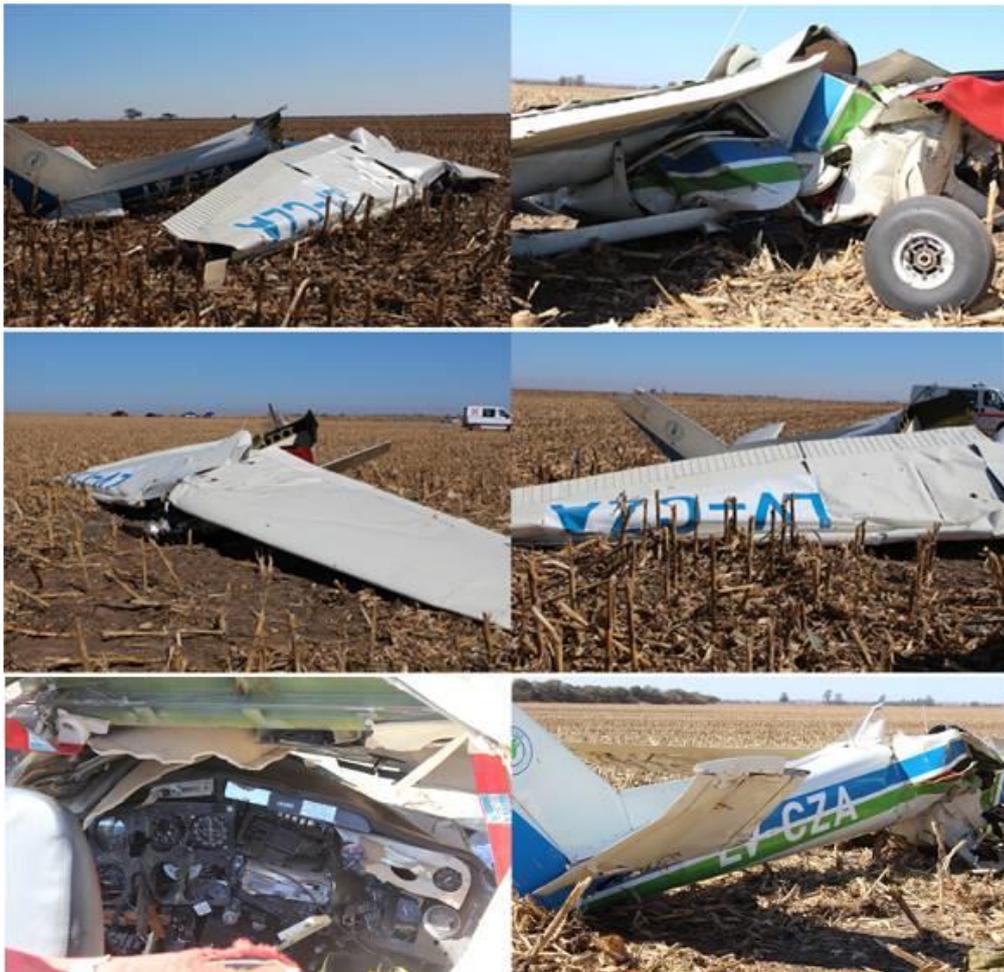
Destruída.

Figura 3. Imagen de los daños

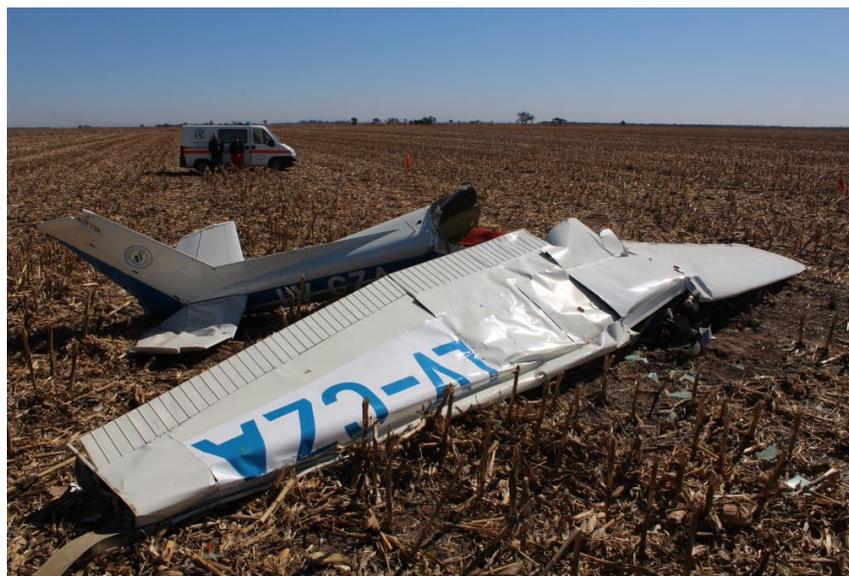
Figura 6. Ala derecha de la aeronave accidentada

La figura 6 permite observar la deformación del borde de ataque del ala derecha de la aeronave, deformación que es consistente con un impacto contra el terreno con la aeronave en viraje hacia la izquierda. Esto es, a su vez, indicativo de una pérdida de control de la aeronave en vuelo.

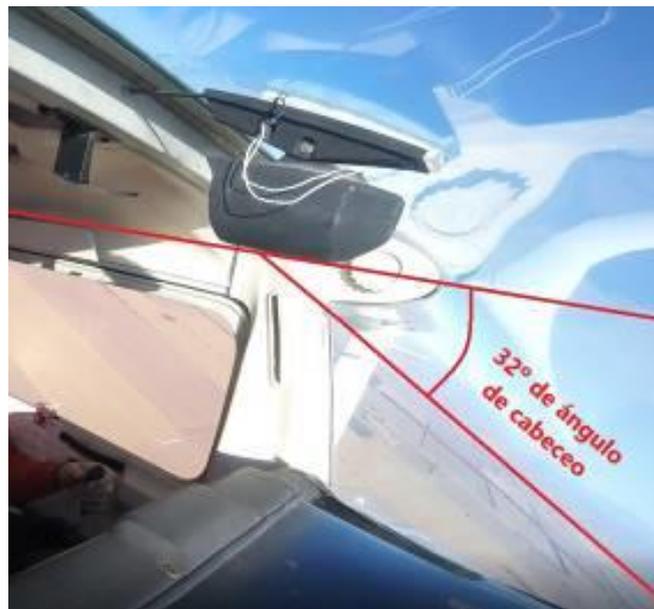
Figura 7. Imagen del momento previo a la pérdida de control en vuelo

La aeronave ingresó en la condición de pérdida de sustentación con un ángulo de cabeceo aproximado de 32° de nariz arriba, con potencia de ascenso aplicada. En tal condición se produjo la caída del ala izquierda, que se intentó levantar con movimiento de alerones en sentido contrario al de la caída del ala, al tiempo que se redujo la potencia del motor a ralentí. La aeronave ingresó entonces en una condición incipiente de barrena.

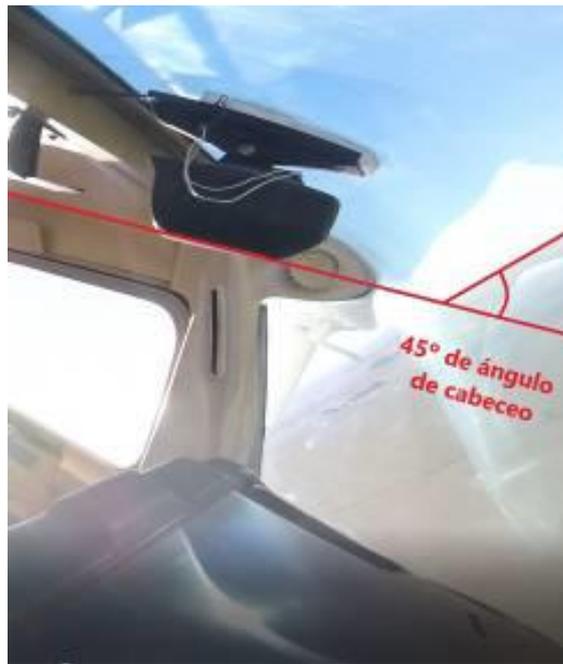
Figura 8. Imagen previa al impacto contra el terreno

Desde el inicio de la barrena y la pérdida de vuelo controlado hasta el momento del impacto contra el terreno, la aeronave realizó seis giros completos, y el comando de profundidad se mantuvo accionado hacia atrás, en su máxima deflexión, de manera ininterrumpida.

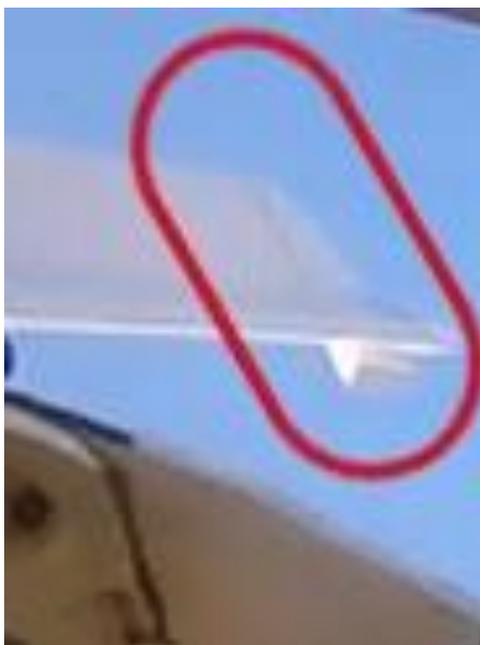
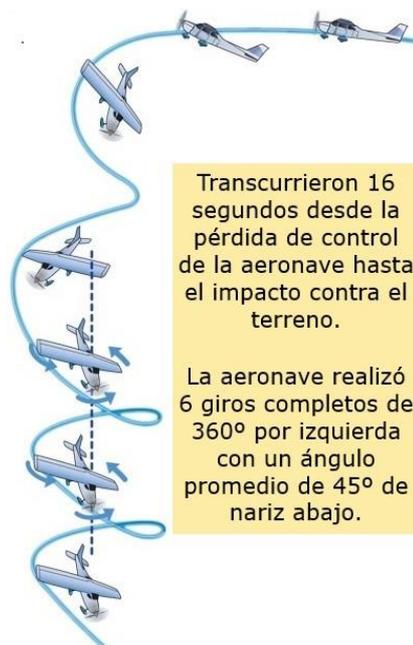
Transcurrieron 16 segundos desde la pérdida de control de la aeronave hasta el impacto contra el terreno.

La aeronave realizó 6 giros completos de 360° por izquierda con un ángulo promedio de 45° de nariz abajo.

Figura 9. Imagen del timón de profundidad obtenida de la cámara GoPro
