INFORME DE SEGURIDAD OPERACIONAL

Falla en extensión de tren de aterrizaje de nariz

Piper PA-28R-201T, LV-MDO

41849774/18

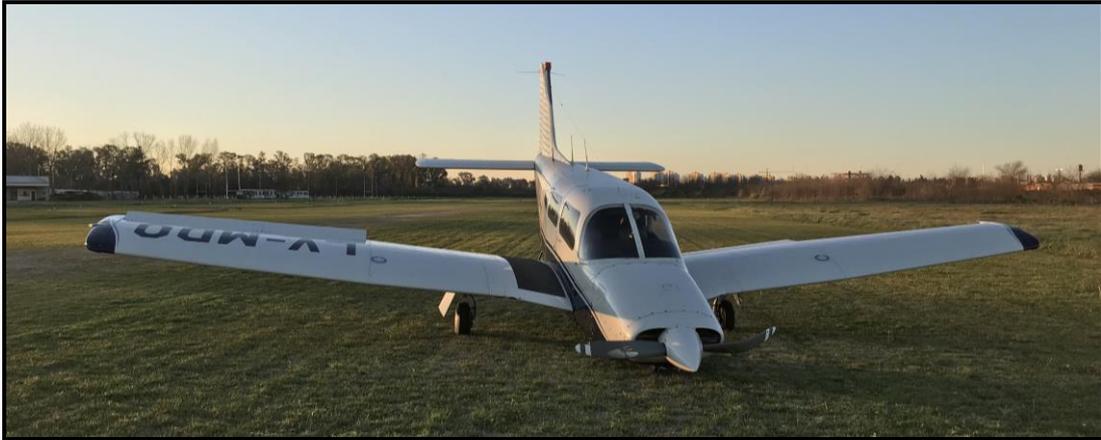
Figura 1. Posición final de la aeronave LV-MDO

La aeronave continuó su recorrido en estas condiciones hasta quedar detenida a 300 metros de la cabecera 17, a la izquierda del eje de pista.

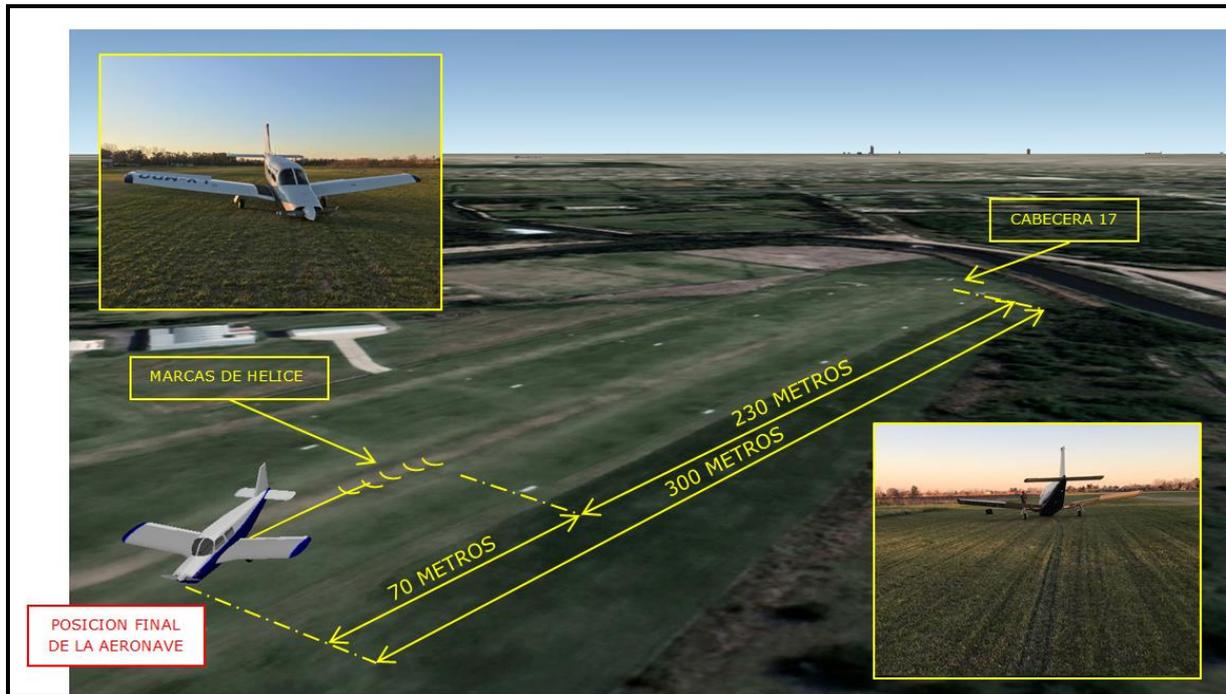
La aeronave al tomar contacto con la pista, tras recorrer una distancia aproximada de 230 metros, al apoyar el tren de nariz sobre la pista este se retrajo. En consecuencia, la hélice y la parte frontal de la aeronave golpearon contra el terreno.

Figura 2. Descripción del suceso

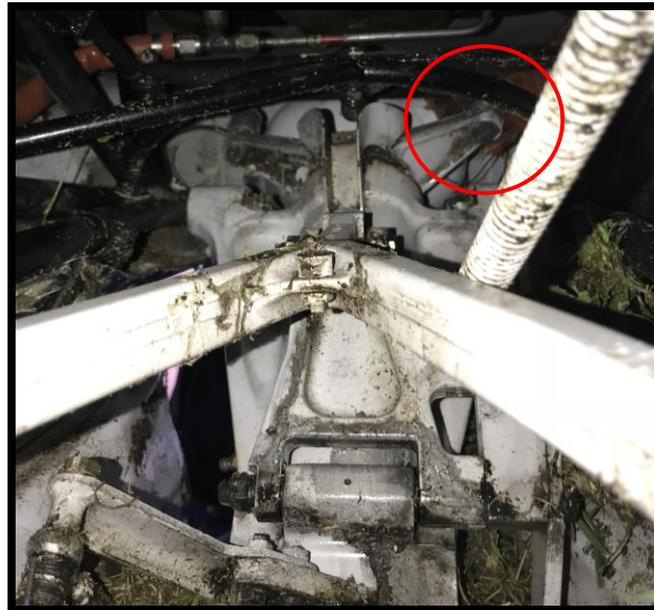
En el lugar donde se encontró la aeronave, se levantó la nariz de la esta y se intentó extender el tren de nariz, observando que se encontraba trabado en el rodillo de *steering* derecho por un ducto que conecta la toma de aire del capó inferior con el colector del escape que proporciona aire caliente a la cabina. Por lo tanto, se tuvo que descapotar el motor para remover el ducto y extender el tren de aterrizaje.

Figura 3. Imagen donde se observa el rodillo tocando el ducto

El rodillo derecho del sistema de guiado de la rueda de nariz rozó el ducto hasta deteriorarlo y engancharse en el alambre del cual estaba compuesto. La hipótesis probable es que, al engancharse con el alambre, el tren de aterrizaje completó su recorrido, pero no fue asegurado correctamente por el gancho de traba de tren extendido. Al tomar contacto con la superficie de la pista, el tren de aterrizaje de nariz se retrajo.

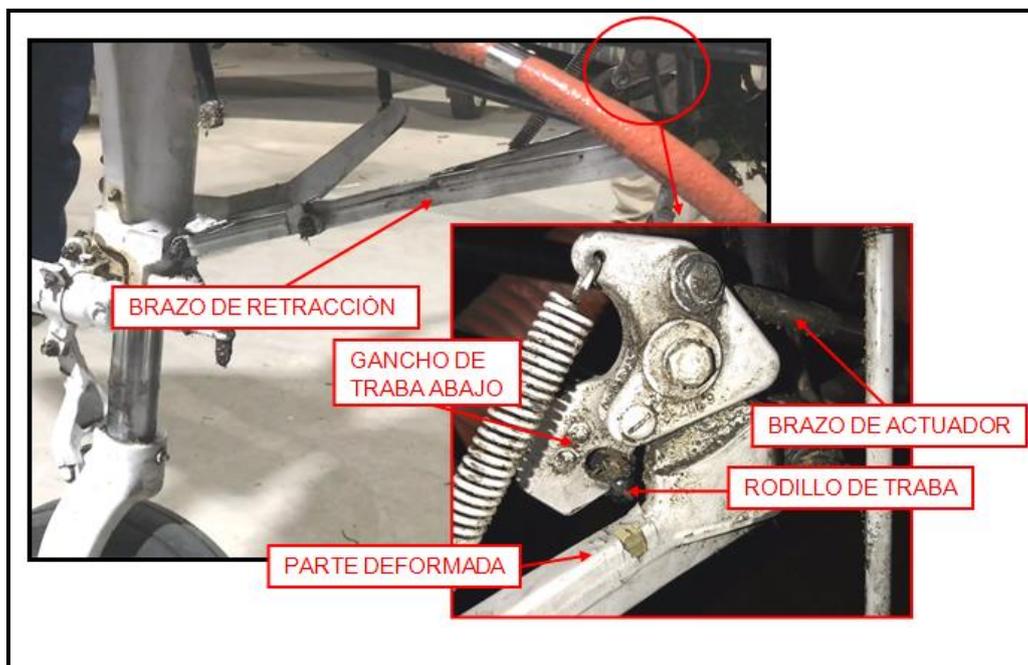
Posteriormente se trasladó la aeronave a un hangar del aeródromo, donde se efectuaron las pruebas de retracción y extensión del tren de aterrizaje. Durante la extensión se observó que el gancho que aseguraba el tren de aterrizaje de nariz abajo no completaba su recorrido, ya que el brazo de retracción se encontraba deformado, alejando el gancho del rodillo de traba.

Figura 4. Gancho de traba de tren de aterrizaje extendido

Los daños hallados en el brazo de retracción del tren de aterrizaje de nariz fueron producto de la retracción del tren y del impacto de la aeronave contra el terreno. Se observó que el ducto que proporcionaba aire al colector del caño de escape estaba colocado de forma tal que obstaculizaba la retracción y extensión del tren de aterrizaje de nariz. La función del ducto es mandar aire al colector del sistema de escape con el fin de calentarlo y enviarlo al sistema de distribución de aire a la cabina.

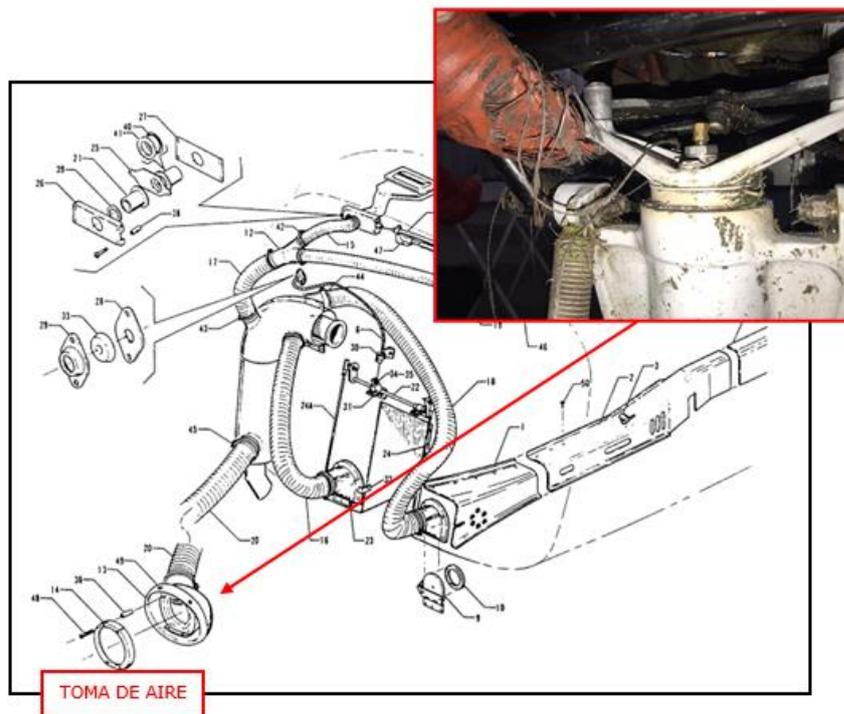
Se observó que la posición del ducto que conectaba la toma de aire con el colector del escape obstaculizaba el movimiento de extensión y retracción del tren de aterrizaje de nariz. Dicho ducto se encontraba deteriorado por el rozamiento del rodillo derecho del sistema de direccionamiento de la rueda de nariz.

Figura 5. Imagen del manual de mantenimiento de la aeronave donde se observa el ducto.

Analizado el manual de mantenimiento de la aeronave, se observó que este no especifica la posición en la cual debe colocarse el ducto.

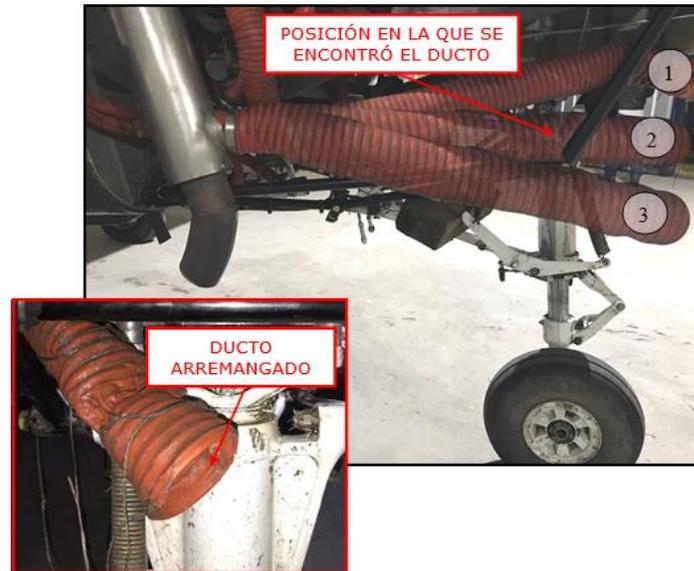
Se evaluaron las tres posiciones en las que se podría colocar el ducto. Cabe aclarar que en caso de descapotar la aeronave el ducto debe ser desconectado de la toma de aire, dicha tarea debe ser realizada para efectuar tareas de mantenimiento en el motor.

Figura 6. Posiciones posibles del ducto

El ducto se encontraba conectado de acuerdo a la posición 2 de la figura 6, con su extremo arremangado hacia adentro.
