INFORME DE SEGURIDAD OPERACIONAL

Colisión en tierra

Dassault Falcon 2000LXS, N327LX

41910811/18

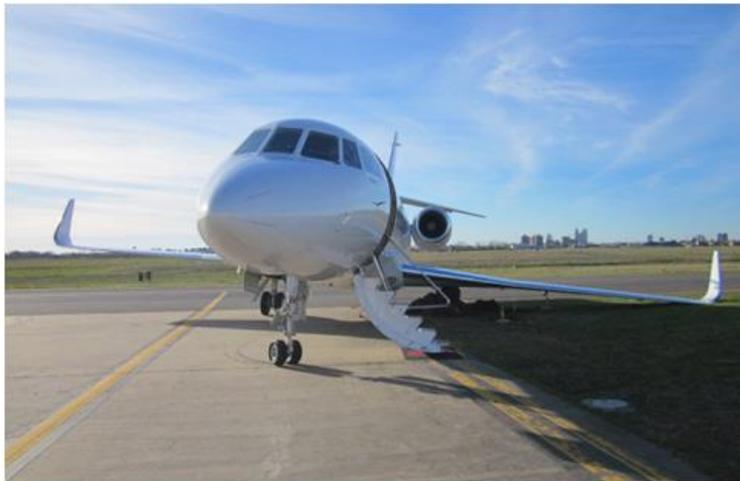
Tras aproximadamente 1 hora de vuelo, la aeronave retornó al aeropuerto de San Fernando donde aterrizó sin inconvenientes. Durante el rodaje hacia la plataforma aledaña a un hangar privado, la aeronave realizó un giro entre las calles de rodaje Alfa (A) y H15 fuera de los márgenes³ correspondientes. Como consecuencia de ello, la aeronave se detuvo con el tren principal izquierdo enterrado en el paño verde.

Figura 1. Posición final de la aeronave

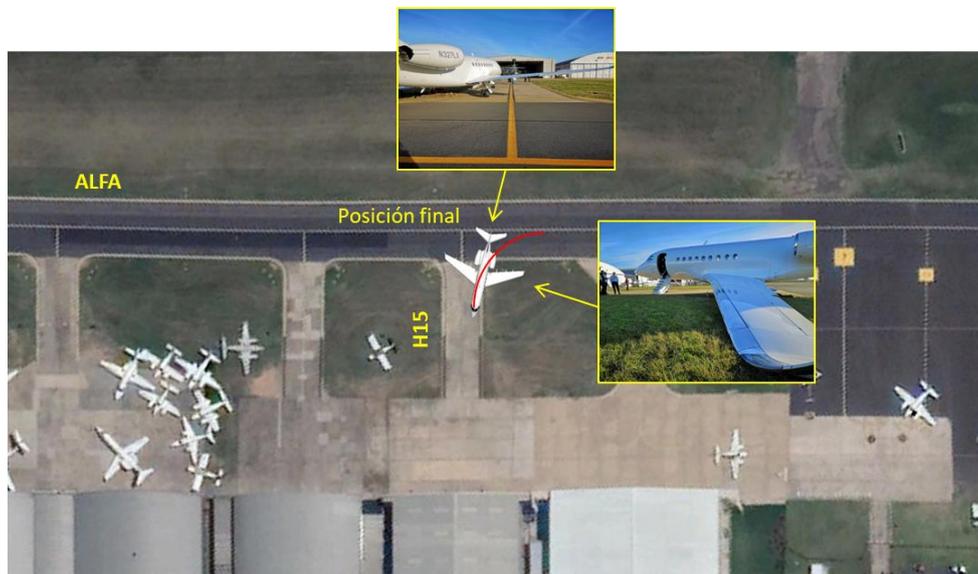
La investigación no identificó anomalías en los sistemas ni comandos de la aeronave para su guiado en tierra. Según las marcas observadas en el terreno, la maniobra de giro de la aeronave fue realizada fuera de los márgenes de la calle de rodaje. En consecuencia, el tren de aterrizaje izquierdo rodó sobre el terreno adyacente, enterrándose.

Figura 2. Trayectoria de la aeronave

En su recorrido, el tren de aterrizaje arrastró parte del cableado del sistema de iluminación de la calle de rodaje, dejándolo fuera de servicio.

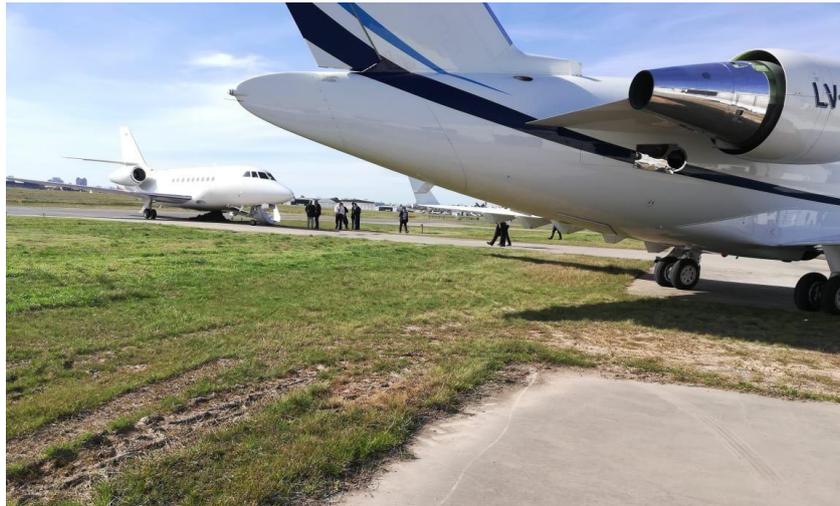
La investigación determinó, en base a fotografías suministradas por personal del aeropuerto, que una aeronave Canadair CL-600 Challenger se encontraba estacionada en la plataforma a la cual se dirigía el N327LX al momento del incidente. La aeronave CL-600 fue trasladada de su posición de estacionamiento previo a la llegada de la JIAAC.

Figura 3. CL-600 estacionada en la plataforma durante el rodaje del N327LX

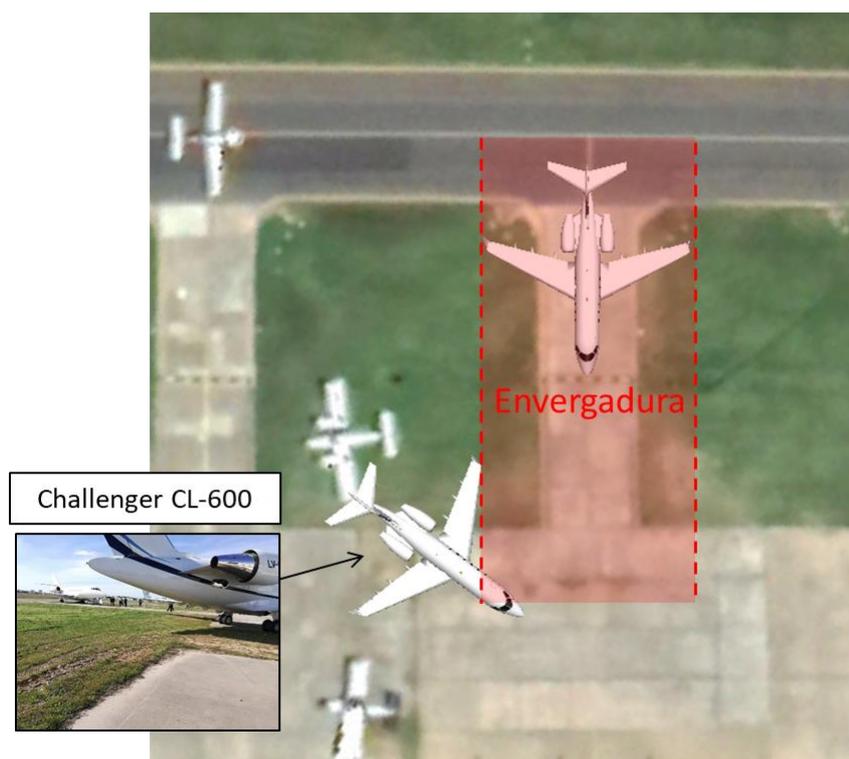
A partir de las fotos provistas se estableció aproximadamente la posición del CL-600. Considerando sus dimensiones y dicha posición, la aeronave representaba un obstáculo para el rodaje del N327LX, aun cuando circulara desplazada del eje de rodaje.

Figura 8. Posición estimada del CL-600 en relación con el N327LX circulando sobre el eje de la calle de rodaje
