INFORME DE SEGURIDAD OPERACIONAL

Colisión en tierra de dos aeronaves

Cessna, Citation C-525, LV-GVQ

Bombardier Aerospace, Learjet LJ-45, LV-GQM

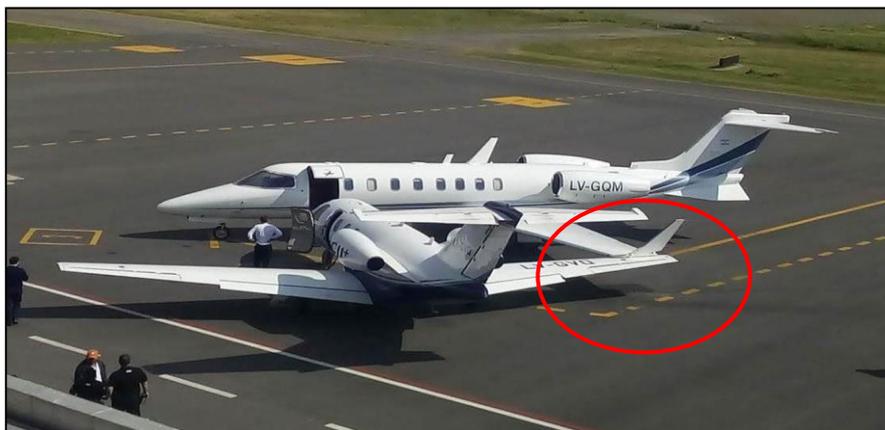
Las aeronaves colisionaron en la plataforma entre las posiciones 2 y 3. Ambas tuvieron daños de importancia como consecuencia del impacto.

Figura 1. Vista de las aeronaves colisionadas en la plataforma

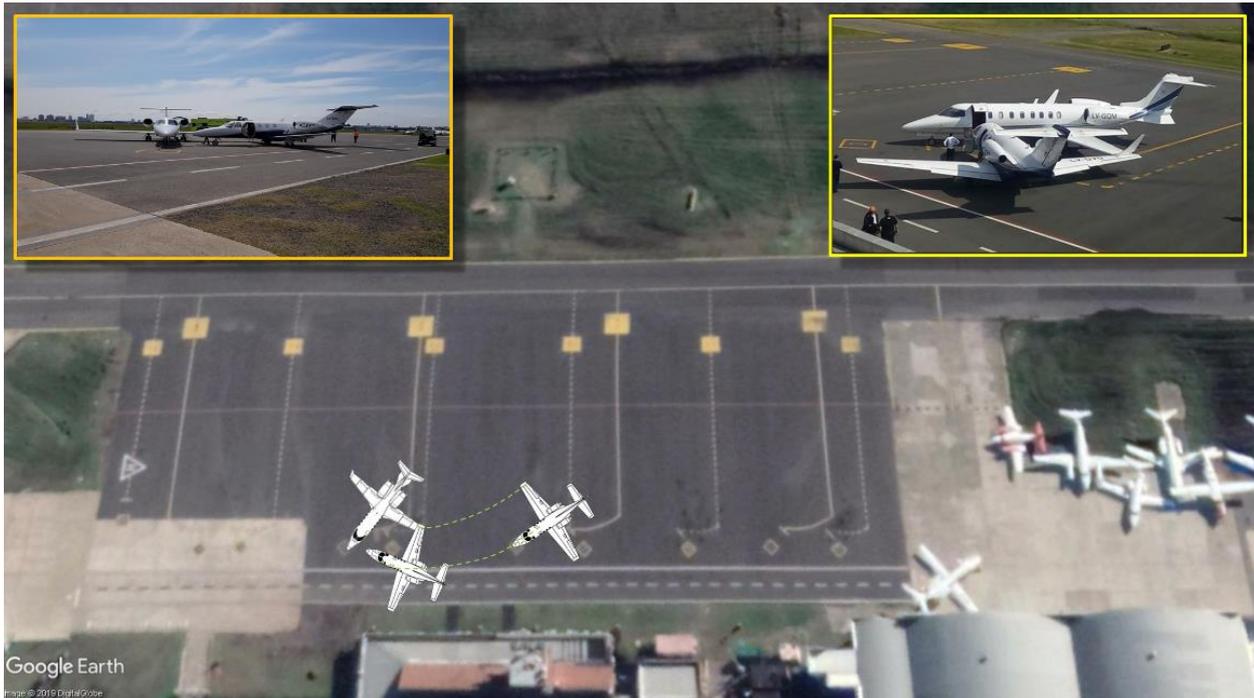
Según expresó la tripulación de la aeronave LV-GVQ, al iniciar el rodaje y girar por derecha para dirigirse hacia la calle de rodaje, el piloto al mando detectó la falla en el sistema de frenos. Por tal motivo, no pudo completar el giro de 180° con freno aplicado, por lo que la aeronave continuó desplazándose en un giro amplio hasta que impactó con la aeronave LV-GQM, estacionada en la posición 3.

Figura 2. Imagen del desplazamiento y colisión de las aeronaves

El abordaje de la aeronave LV-GVQ que inicio su rodaje desde la posición 2B, sobre la aeronave LV-GQM que se encontraba estacionada en la posición 3, fue producto de que al Cessna C-525 se le había desenergizado el sistema de frenos, debido a que el fusible correspondiente se encontraba afuera, el cual no había sido advertido por la tripulación previo al inicio de la maniobra de rodaje. Situación que no le permitió realizar el giro de 180° sobre el tren principal derecho, esto derivó en un giro amplio cuya trayectoria convergió en la otra aeronave y al fallar el sistema de frenos normales la tripulación no pudo evitar el impacto con el Lear Jet 45.

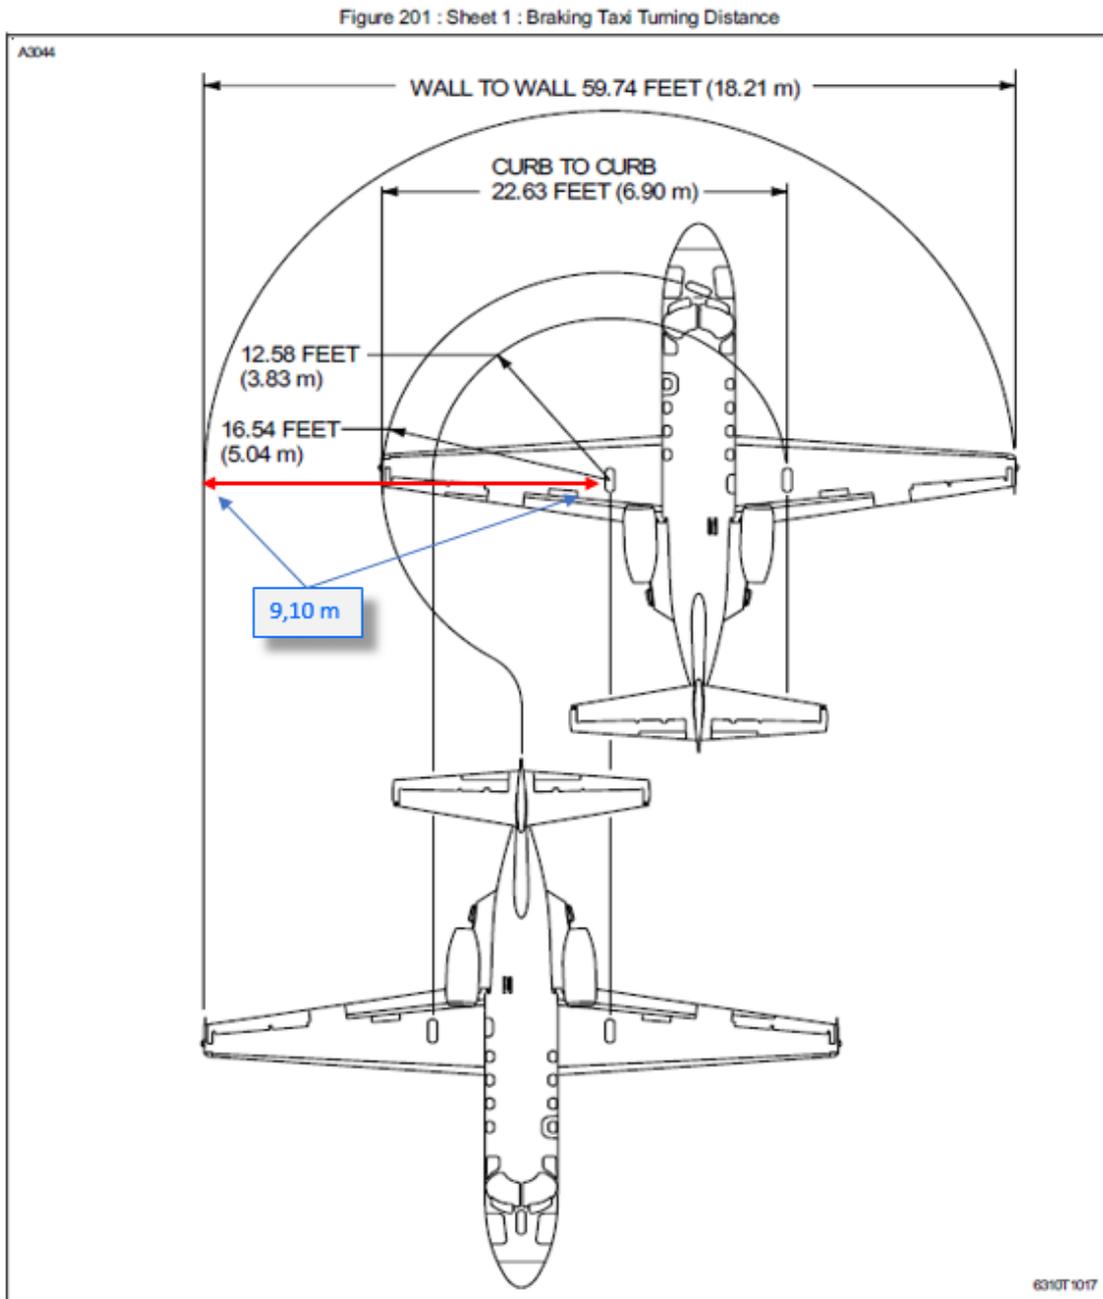
En la figura 3, obtenida del *Manual de vuelo de la aeronave Cessna 525*, se pueden observar las distancias requeridas para realizar giros en rodaje, previstas con la aplicación de frenos, para un giro de 180°. Según el Manual, aplicando frenos, la distancia requerida para giros es de 9,10 metros.

Figura 3. Distancias requeridas para los giros

- ✓ El sistema de frenos normal estaba desenergizado, debido a que el fusible del sistema se encontraba desconectado.
- ✓ No se pudo realizar el giro de 180° de la aeronave en el rodaje con la aplicación de frenos como lo indica el manual de vuelo de la aeronave, como consecuencia del no funcionamiento del sistema de frenos.

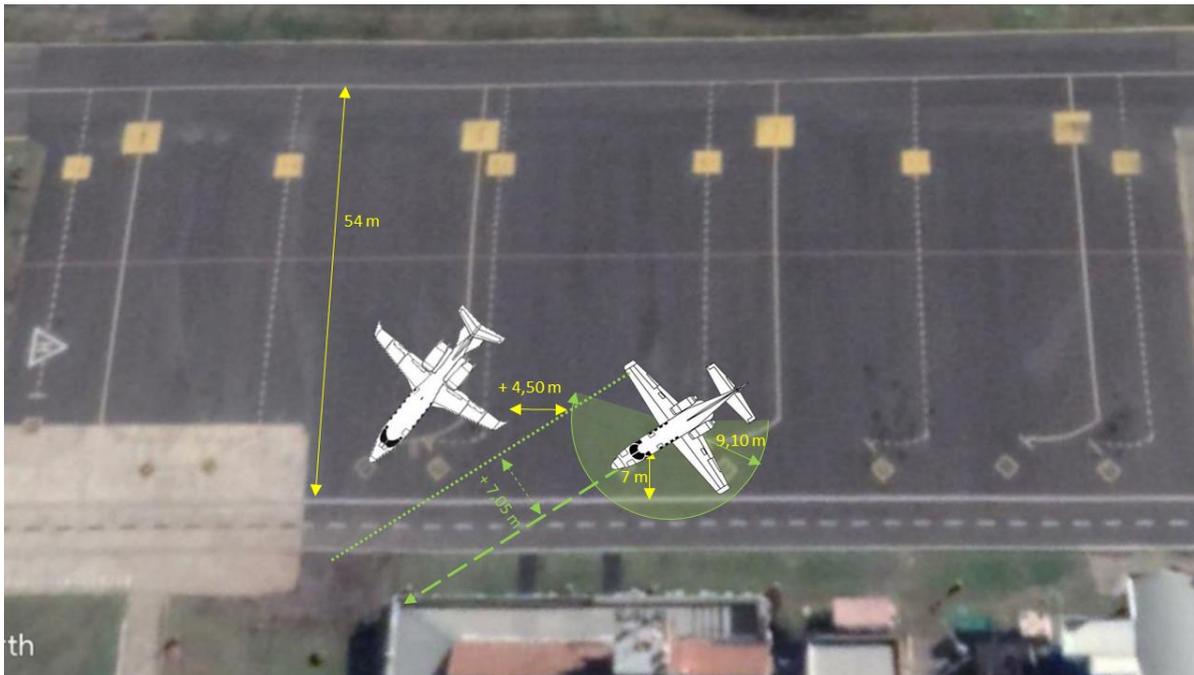
La investigación relevó las distancias entre las posiciones 2 y 3 (figura 4) para realizar un giro de 180°. De ello se determinó que la plataforma cumple las especificaciones de la RAAC 154; por lo que el LV-GVQ podría operar de modo seguro.

Figura 5. Distancias reales en plataforma entre la posición 2 y 3

Ambas aeronaves colisionaron en la plataforma del Aeropuerto Internacional de San Fernando, la cual contaba con normas para su uso. Además, para la circulación de las aeronaves en su rodaje de ingreso y salida de las posiciones de estacionamiento disponían de marcaciones horizontales que respetaban las distancias mínimas de seguridad según lo establecido en la RAAC 154.

De lo anteriormente mencionado surge que la disposición de las posiciones en plataforma y la señalética horizontal no fueron un factor que contribuyera al incidente.

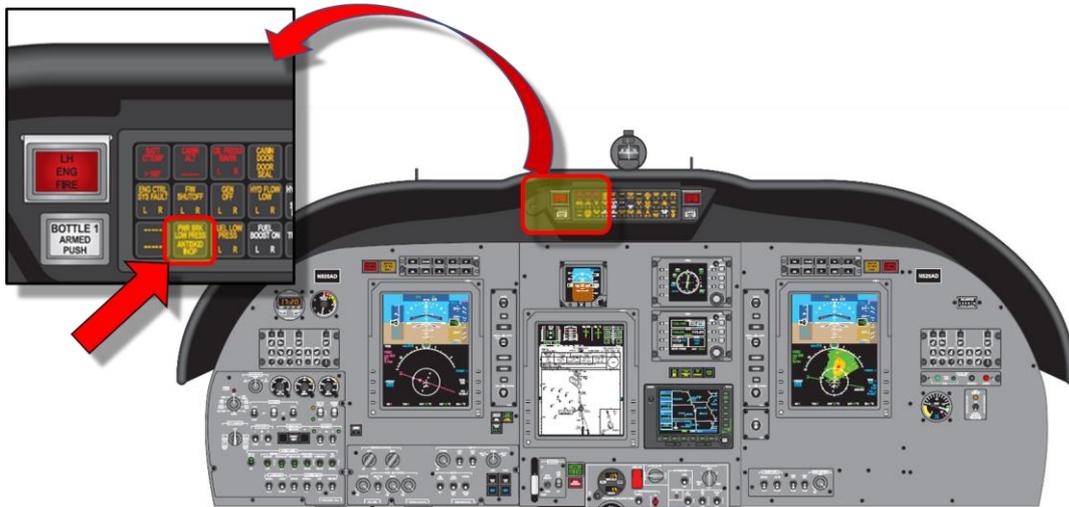
Según el piloto de la aeronave LV-GVQ, días antes del suceso se comprobó el equipo de comunicaciones de la aeronave y se desconectó el fusible que controla la operación del sistema de frenos. El día del incidente, el piloto al mando (lado izquierdo de la cabina de mandos), realizó los trámites administrativos de presentación del plan de vuelo, migraciones y aduana, mientras que el copiloto, desde su puesto (asiento derecho en la cabina) puso en marcha la aeronave y preparó la misma para el vuelo. Posteriormente a la autorización de la torre de control, la tripulación inicio la maniobra de rodaje, sin advertir que el fusible del *brake system* estaba desconectado ni la luz de advertencia "PWR BRK LOW PRESS" en el panel anunciador (figura 7).

Figura 7. Esquema del panel de fallas con la ubicación de la señal indicadora

- ✓ En los procedimientos previo al vuelo no se detectó que el fusible se encontraba desconectado y no se observó en el panel de fallas la luz PWR BRK LOW PRESS, que podría haber alertado de una falla en el sistema de frenos.

- ✓ Intensificar el entrenamiento sobre la aeronave en cuestión al personal de pilotos que operan la aeronave, especialmente lo relativo a los procedimientos normales y el uso de las listas de chequeo, las cuales ofician de barreras para evitar o contener omisiones/errores.
