# Informe de Seguridad Operacional

Piper PA-22 Tripecer, LV-IDL

14 de septiembre de 2018

46562124/18

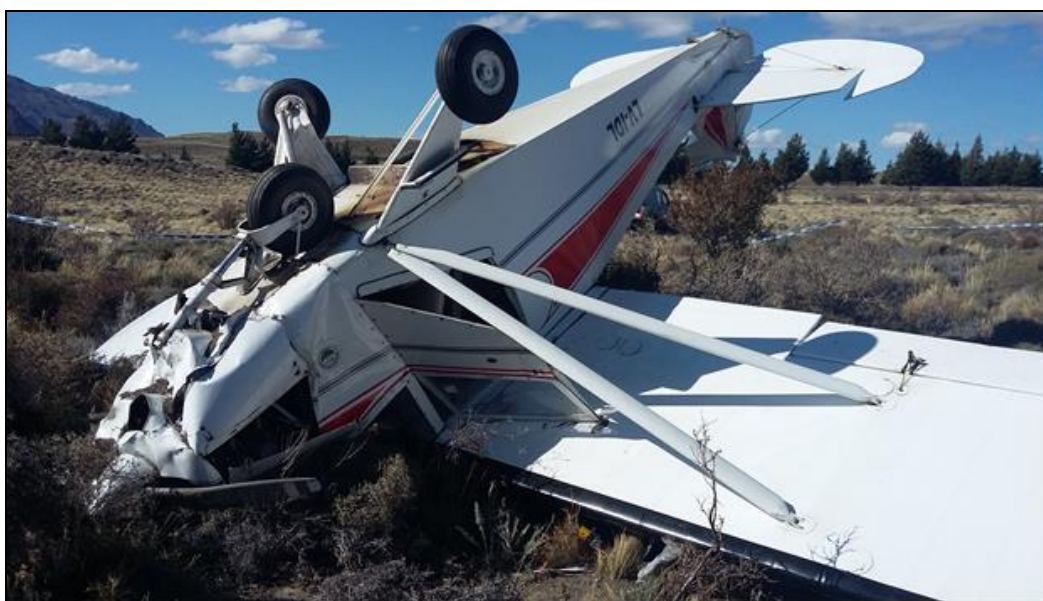
A las 20:30 horas aproximadamente, la aeronave experimentó una pérdida de potencia en el motor que no permitía mantener la línea de vuelo. En consecuencia, el piloto decidió realizar un aterrizaje de emergencia en un campo no preparado.

Figura 1. Posición final de la aeronave

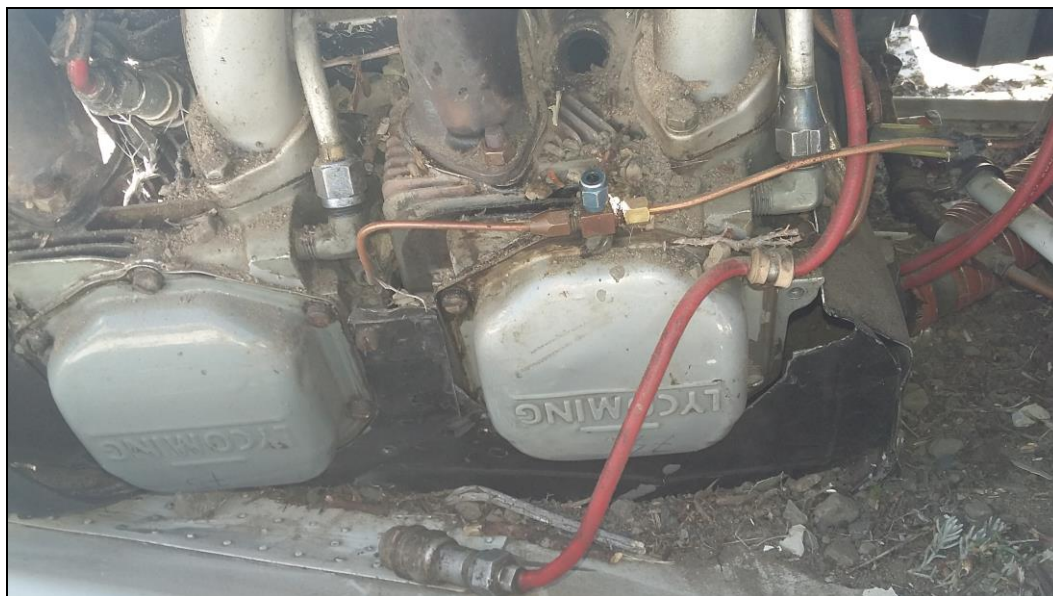
La investigación determinó que una de las bujías, correspondiente al cilindro N° 3, se encontraba suelta como consecuencia de la rotura de un suplemento roscado (niple). El suplemento no se correspondía con un componente de fabricación aeronáutica.

Figura 2. Rotura de bujía correspondiente al cilindro N°3

La investigación estableció que la rotura del suplemento roscado de una de las bujías del cilindro N° 3 ocasionó la pérdida de potencia del motor. Debido a esto no se pudo continuar con el vuelo, lo que obligó al piloto a realizar un aterrizaje de emergencia en un campo no preparado. Si bien no se pudo determinar fehacientemente la mecánica de falla del mencionado componente, se comprobó que no era de fabricación aeronáutica.

- ✓ La importancia de utilizar componentes aeronáuticos con el objetivo de mantener los estándares de calidad y confiabilidad técnica.
- ✓ La importancia de que las aeronaves estén equipadas con ELT conforme lo establecido por las RAAC, parte 91.
